广州万达文化旅游城住宅楼（自编 B3 区）

# 水土保持设施验收报告

## 水土保持设施验收报告

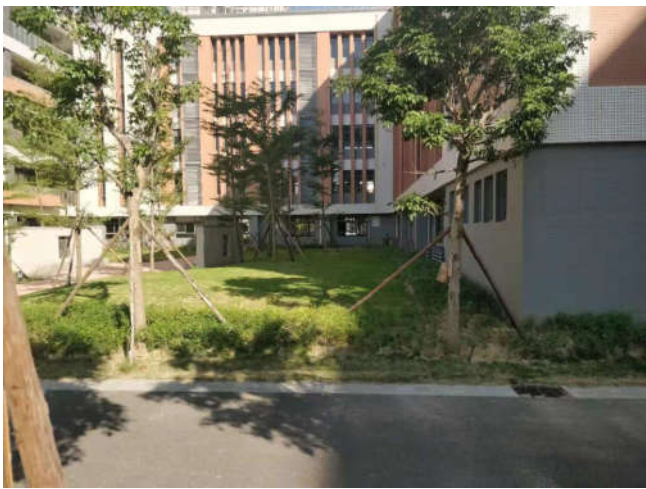
| 现场图片 | 具体位置 | 调查时间 | 外观规格 | 质量情况 |
|---|---|---|---|---|
| | 区内道路一侧 | 2018 年 10 月 | 雨水排水管。 | 无明显缺陷，外观质量合格。 |

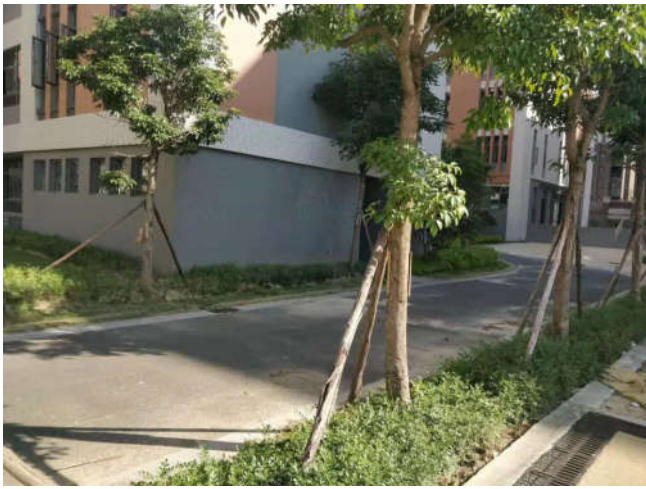
| 现场图片 | 具体位置 | 调查时间 | 外观规格 | 质量情况 |
|---|---|---|---|---|
| | 区内道路一侧 | 2018 年 10 月 | 雨水排水管。 | 无明显缺陷，外观质量合格。 |

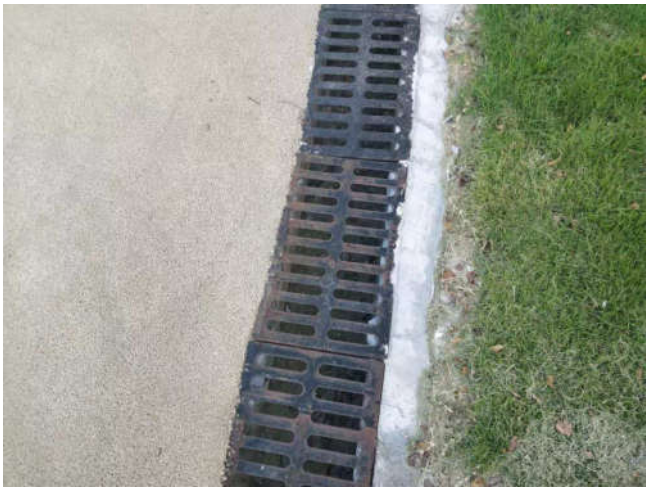
| 现场图片 | 具体位置 | 调查时间 | 外观规格 | 质量情况 |
|---|---|---|---|---|
| | 区内道路一侧 | 2018 年 10 月 | 雨水排水管。 | 无明显缺陷，表观质量合格。 |

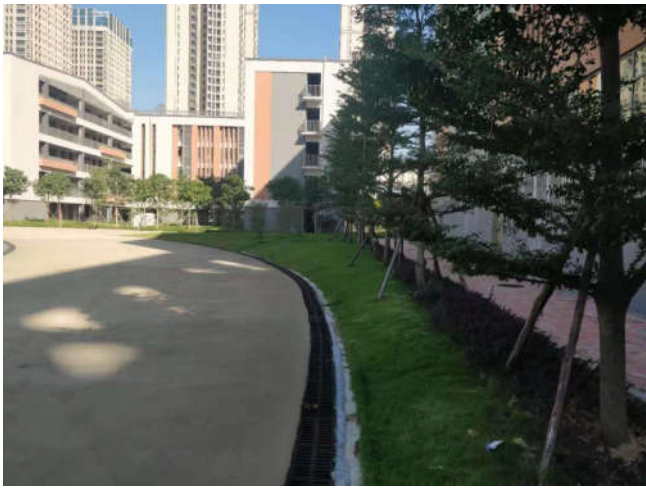
| 现场图片 | 具体位置 | 调查时间 | 外观规格 | 质量情况 |
|---|---|---|---|---|
| | 广场外围 | 2018 年 11 月 | 雨水排水管。 | 无明显缺陷，表观质量合格。 |

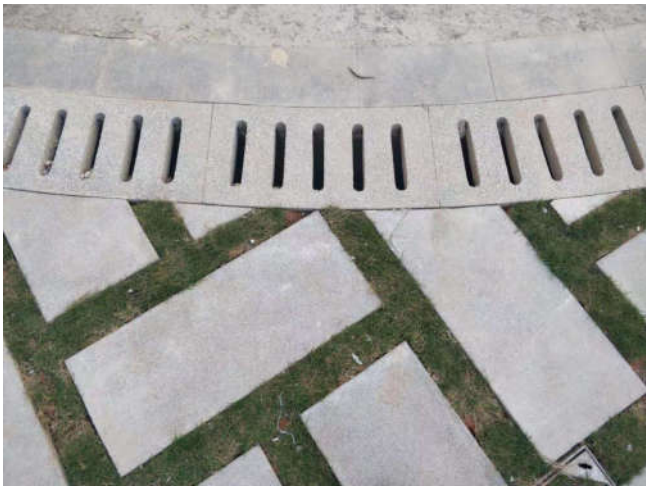
| 现场图片 | 具体位置 | 调查时间 | 外观规格 | 质量情况 |
|---|---|---|---|---|
| | 广场外围 | 2018 年 11 月 | 雨水排水管。 | 无明显缺陷，表观质量合格。 |

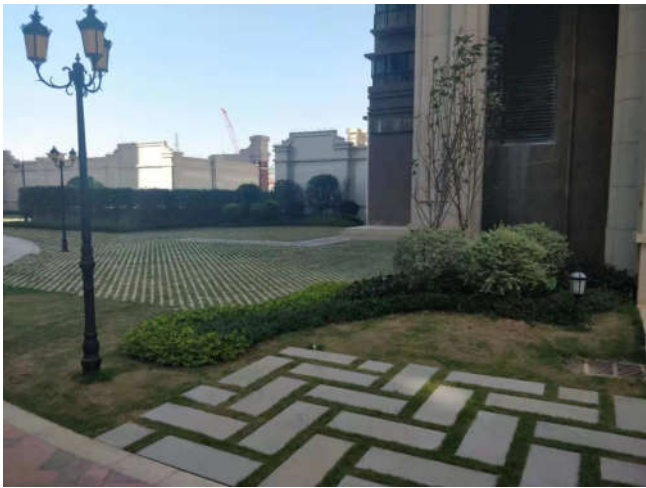
| 现场图片 | 具体位置 | 调查时间 | 外观规格 | 质量情况 |
|---|---|---|---|---|
| | 景观绿化 | 2018 年<br>11 月 | 乔、灌、草综合绿化。 | 已进入稳定生长期，成活率 99%以上，外观整齐，生长旺盛，质量合格。 |

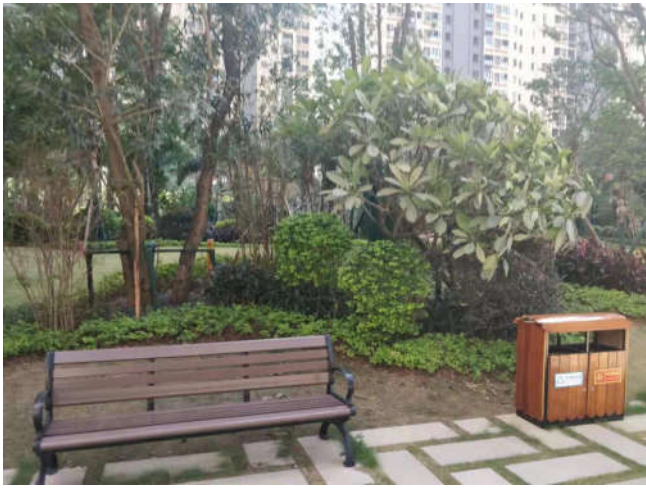
| 现场图片 | 具体位置 | 调查时间 | 外观规格 | 质量情况 |
|---|---|---|---|---|
| | 景观绿化 | 2018 年<br>11 月 | 乔、灌、草综合绿化。 | 已进入稳定生长期，成活率 99%以上，外观整齐，生长旺盛，质量合格。 |

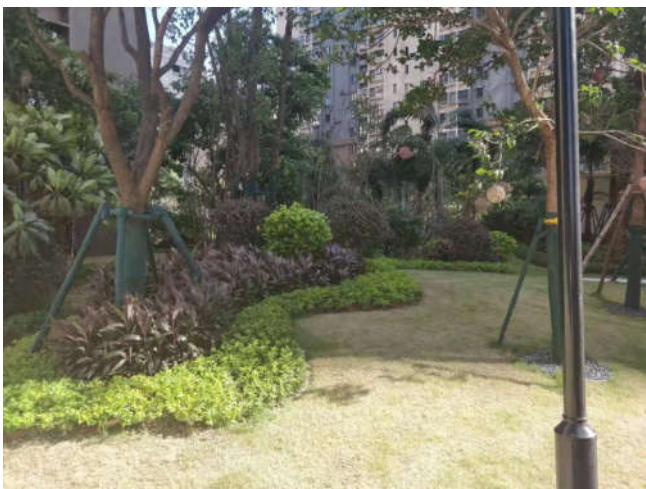
| 现场图片 | 具体位置 | 调查时间 | 外观规格 | 质量情况 |
|---|---|---|---|---|
| | 景观绿化 | 2018 年 11 月 | 乔、灌、草综合绿化。 | 已进入稳定生长期，成活率 99%以上，外观整齐，生长旺盛，质量合格。 |

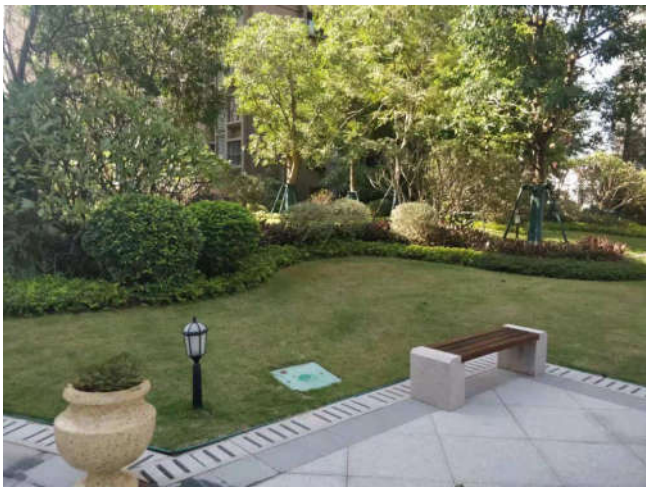
| 现场图片 | 具体位置 | 调查时间 | 外观规格 | 质量情况 |
|---|---|---|---|---|
| | 景观绿化 | 2018 年 11 月 | 乔、灌、草综合绿化。 | 已进入稳定生长期，成活率 99%以上，外观整齐，生长旺盛，质量合格。 |

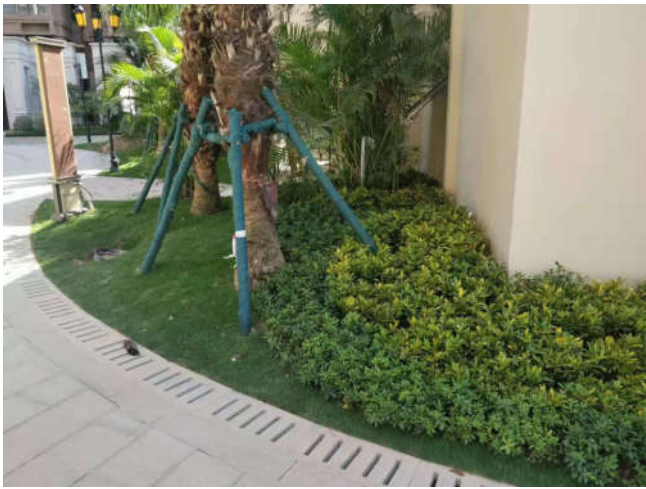
| 现场图片 | 具体位置 | 调查时间 | 外观规格 | 质量情况 |
|---|---|---|---|---|
| | 景观绿化 | 2018 年 11 月 | 乔、灌、草综合绿化。 | 已进入稳定生长期，成活率 99%以上，外观整齐，生长旺盛，质量合格。 |

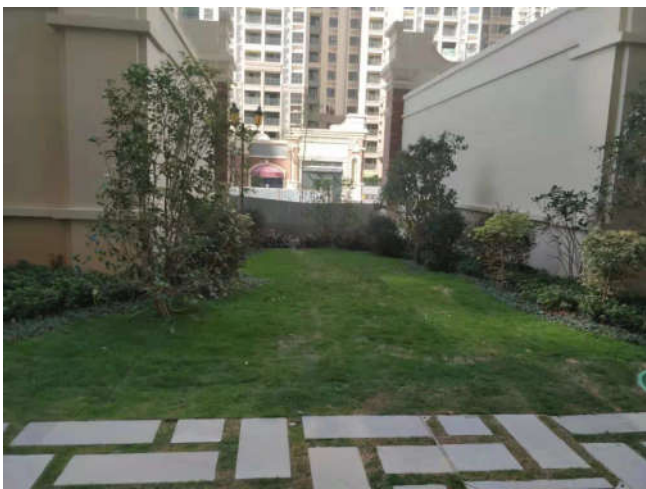
| 现场图片 | 具体位置 | 调查时间 | 外观规格 | 质量情况 |
|---|---|---|---|---|
| | 景观绿化 | 2018 年 11 月 | 乔、灌、草综合绿化。 | 已进入稳定生长期，成活率 99%以上，外观整齐，生长旺盛，质量合格。 |

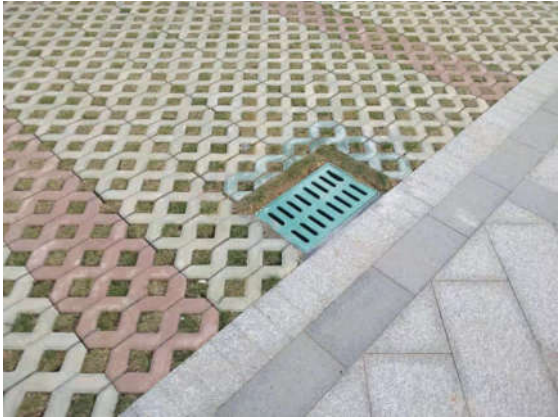
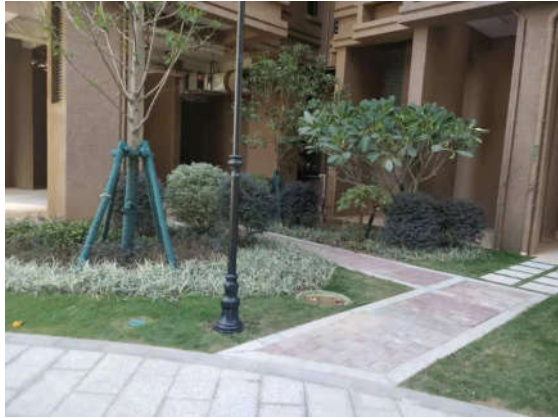
| 序号 | 现场检查照片、水土保持措施及检查情况 | |
|---|---|---|
| 1 | <p>检查位置：项目区内</p> <p>检查情况：排水系统排水通畅，绿化质量合格，水土保持效果良好。</p> | |
