广州万达文化旅游城住宅楼（自编 B1、B3
区）及中小学项目

水土保持监测总结报告

监测单位：广东河海工程咨询有限公司

2018 年 11 月

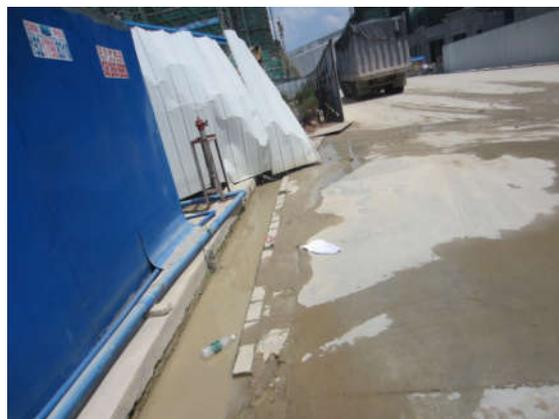
图 4-1 排水沟 (2018.4)

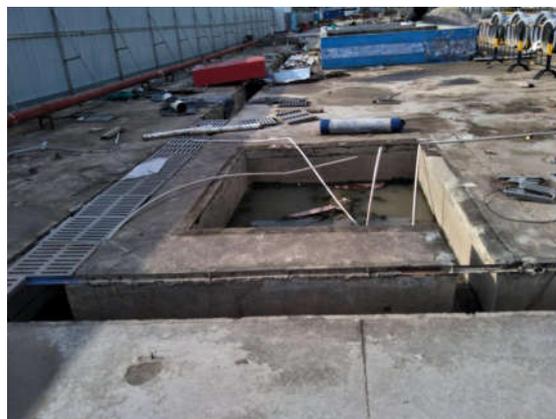
图 4-2 排水及沉沙 (2018.5)

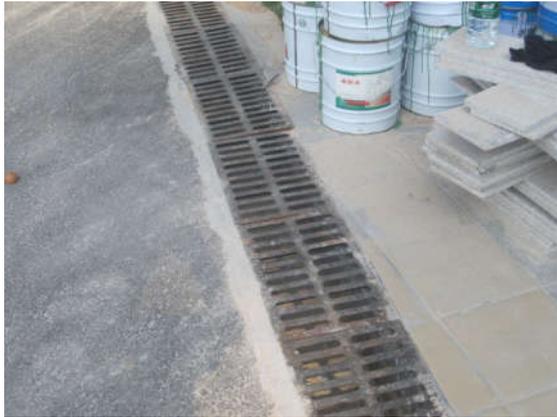
图 4-3 排水沟 (2018.6)

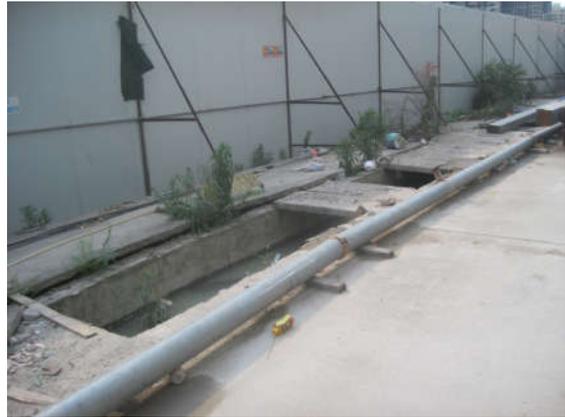
图 4-4 排水沟 (2018.6)

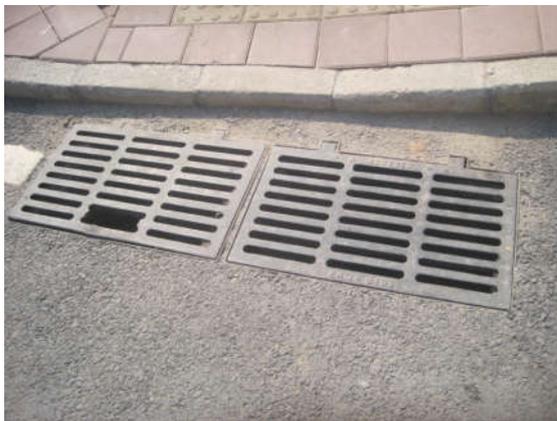
图 4-5 雨水口 (2018.9)

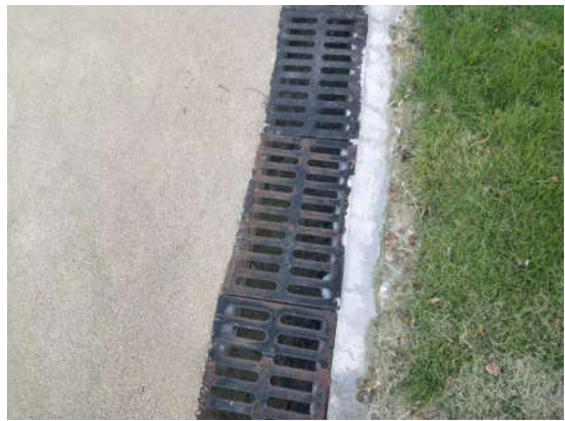
图 4-6 排水沟 (2018.10)

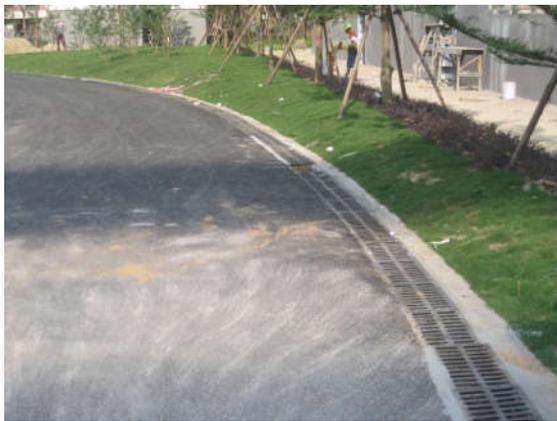
图 4-7 雨水管网 (2018.10)

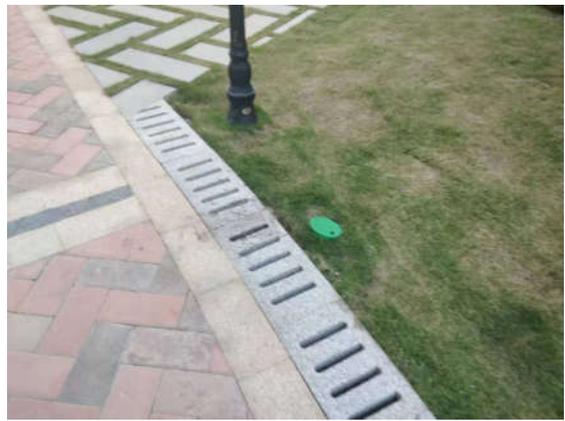
图 4-8 雨水管网 (2018.10)

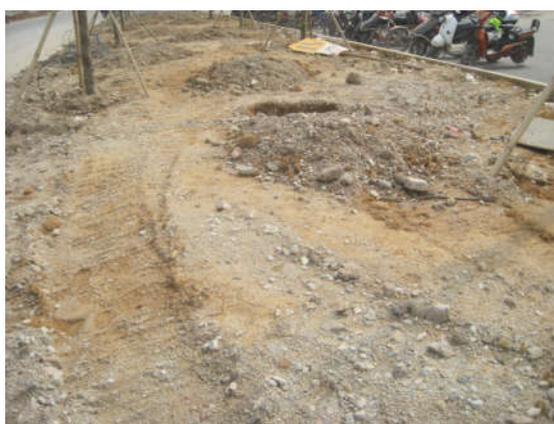
图 4-7 绿化施工 (2018.5)

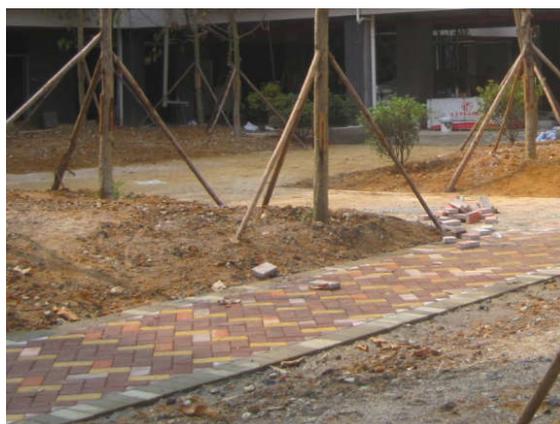
图 4-8 绿化施工 (2018.5)

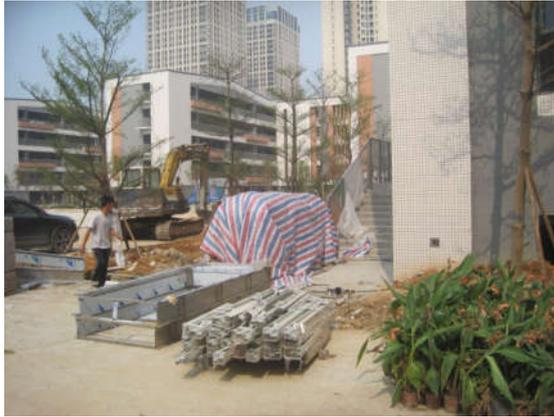
图 4-9 绿化施工（2018.6）

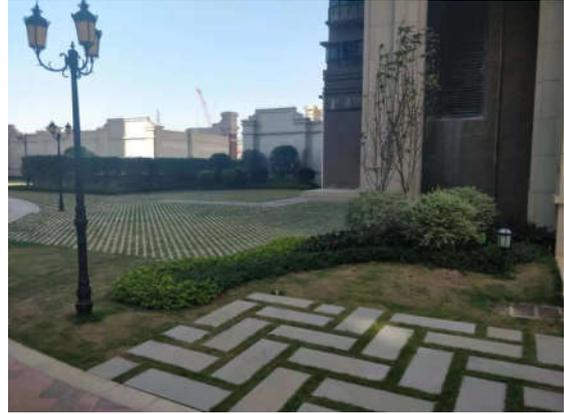
图 4-10 景观绿化（2018.10）

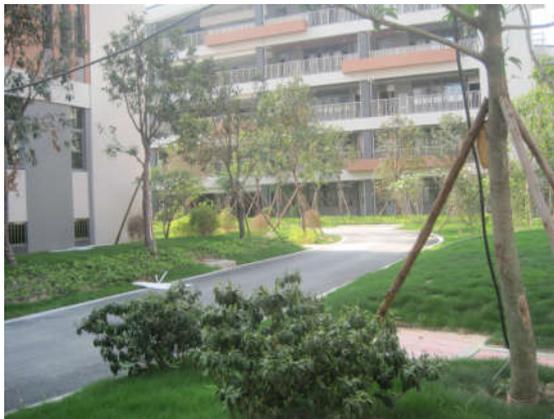
图 4-11 景观绿化（2018.9）

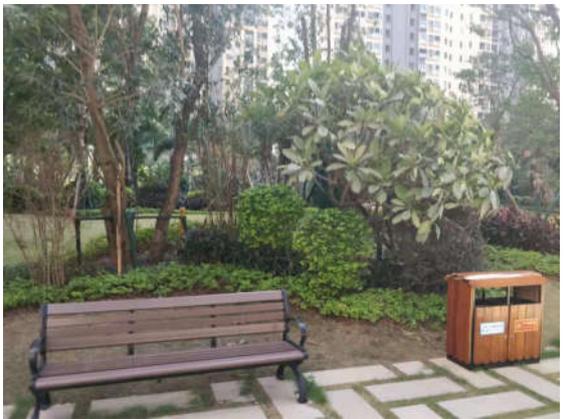
图 4-12 景观绿化（2018.10）

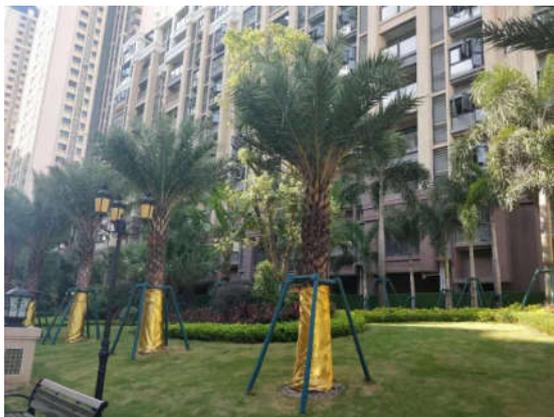
图 4-13 景观绿化（2018.10）

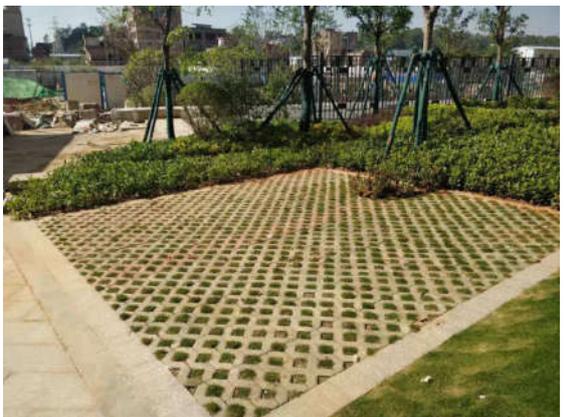
图 4-14 景观绿化（2018.10）

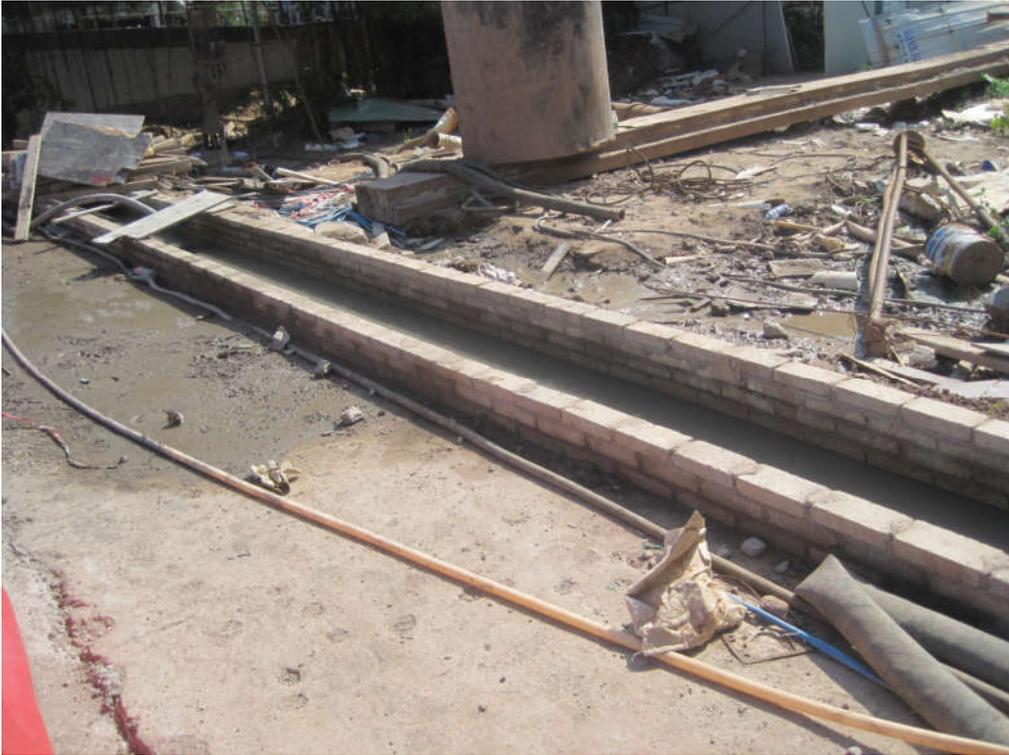
图 4-15 临时排水沟 (2016.9)

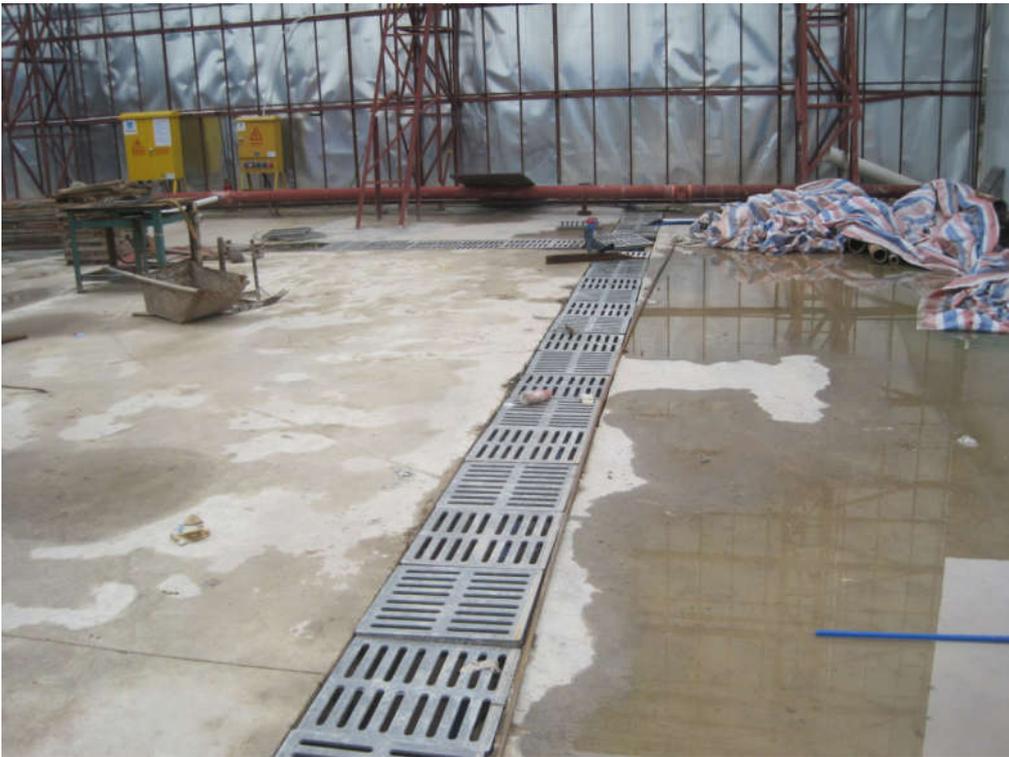
图 4-16 临时排水沟 (2016.9)

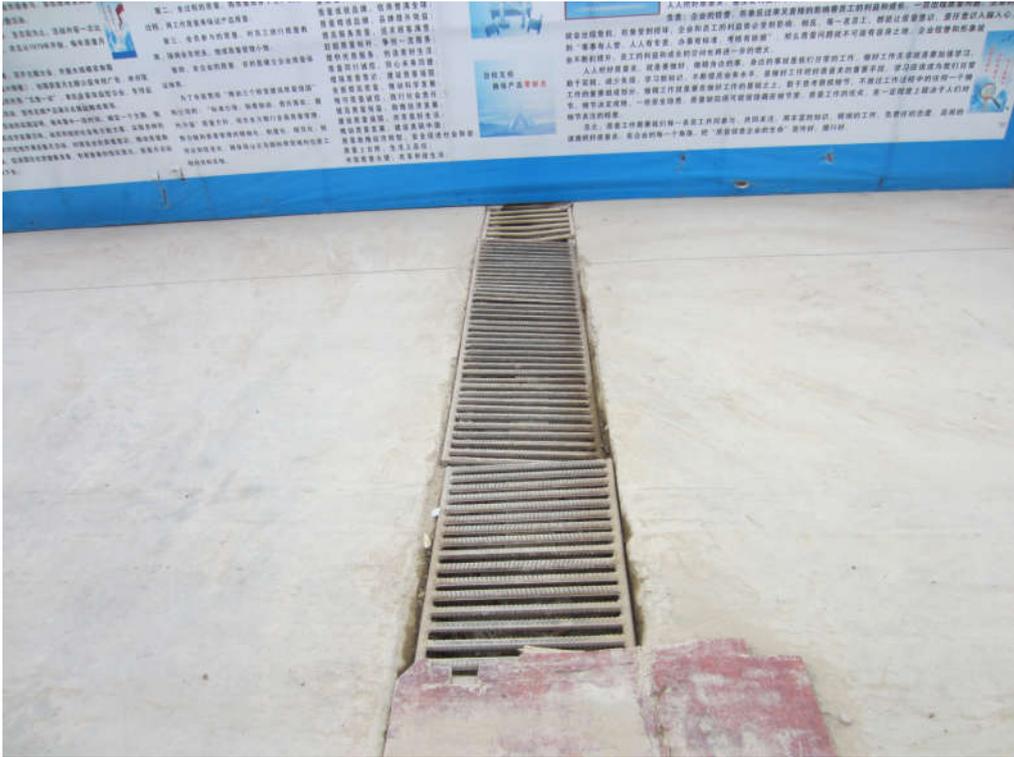
图 4-17 基坑排水沟（2016.9）

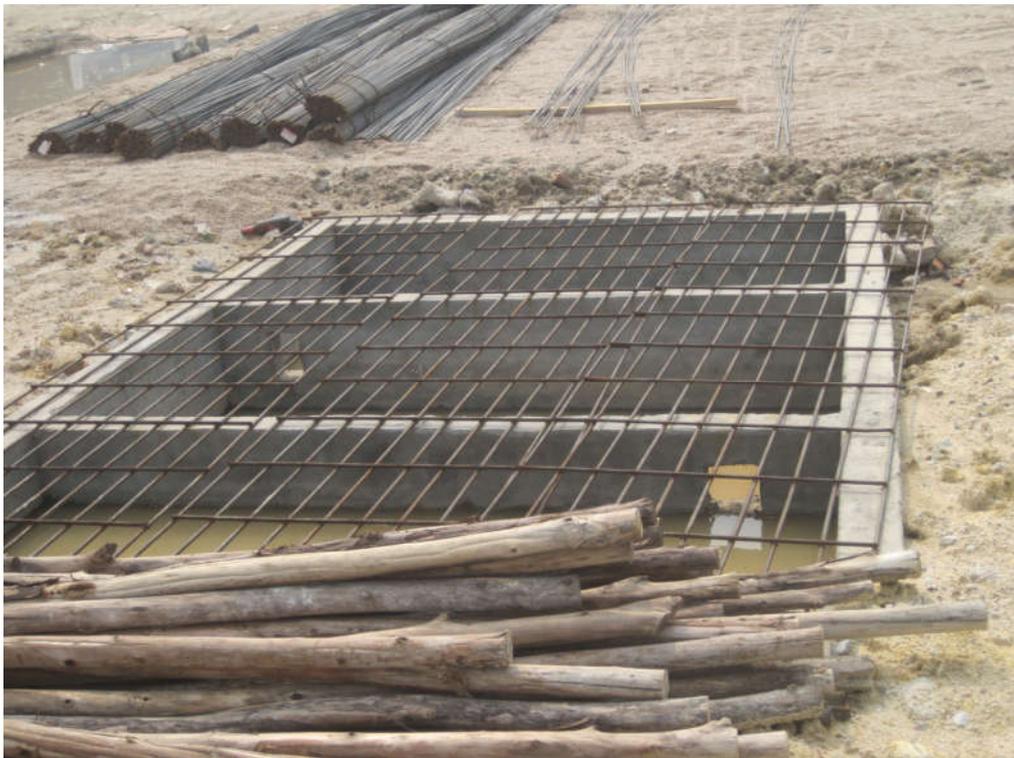
图 4-18 临时沉沙池（2016.9）
