荔湾区广钢新城 AF040417、AF040418、AF040419 地块项目

水土保持设施验收报告

建设单位：广州华宁房地产开发有限公司

编制单位：广东河海工程咨询有限公司

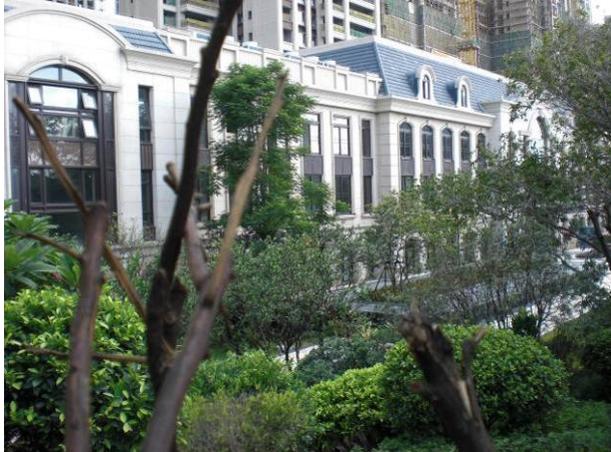
项目南侧绿地区（10# 幼儿园附近）	2017年8月17日	乔木、灌木、铺植草皮绿化	已进入恢复生长期，成活率99%，外观整齐，生长旺盛，质量合格。

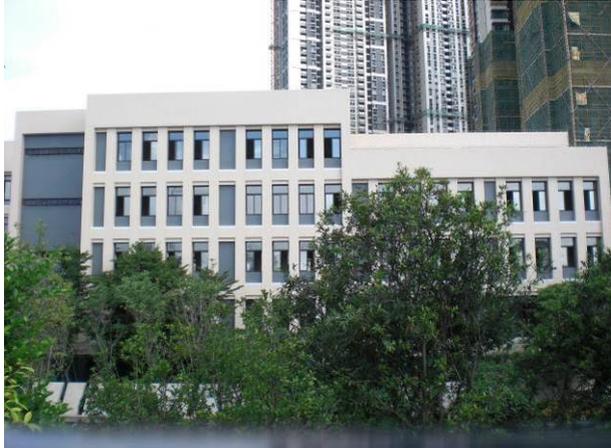
项目西南侧公共绿地区（小学教学楼附近）	2017年8月17日	乔木、灌木、铺植草皮绿化	已进入恢复生长期，成活率99%，外观整齐，生长旺盛，质量合格。

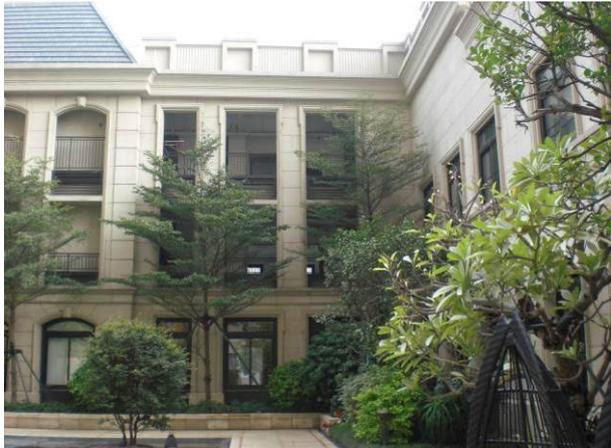
项目南侧绿地区（10# 幼儿园附近）	2017年11月14日	乔木、灌木、铺植草皮绿化	已进入恢复生长期，成活率99%，外观整齐，生长旺盛，质量合格。

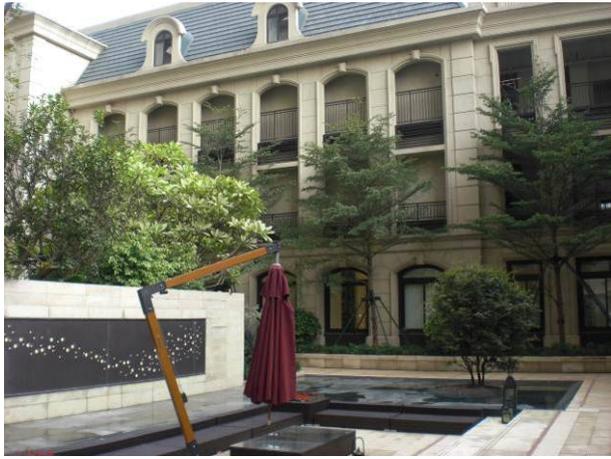
项目南侧绿地区（10# 幼儿园附近）	2017年11月14日	乔木、灌木、铺植草皮绿化	已进入恢复生长期，成活率99%，外观整齐，生长旺盛，质量合格。

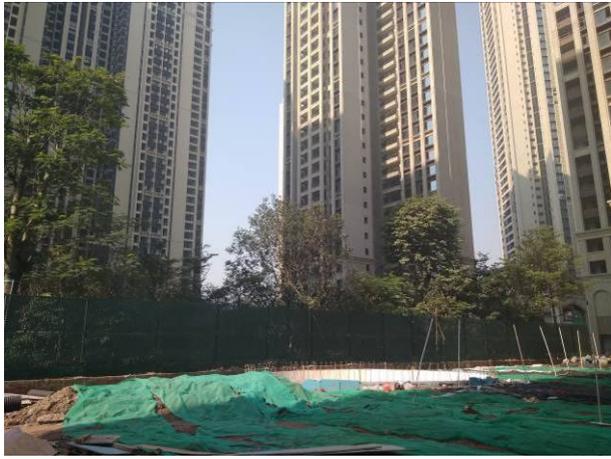
项目中心绿地区（中心庭院绿化区）	2018年1月17日	乔木、灌木、铺植草皮绿化	已进入恢复生长期，成活率99%，外观整齐，生长旺盛，质量合格。

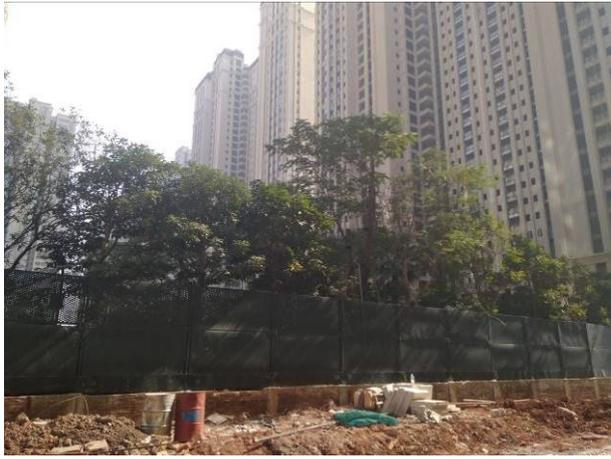
项目中心绿地区（中心庭院绿化区）	2018年1月17日	乔木、灌木、铺植草皮绿化	已进入恢复生长期，成活率99%，外观整齐，生长旺盛，质量合格。

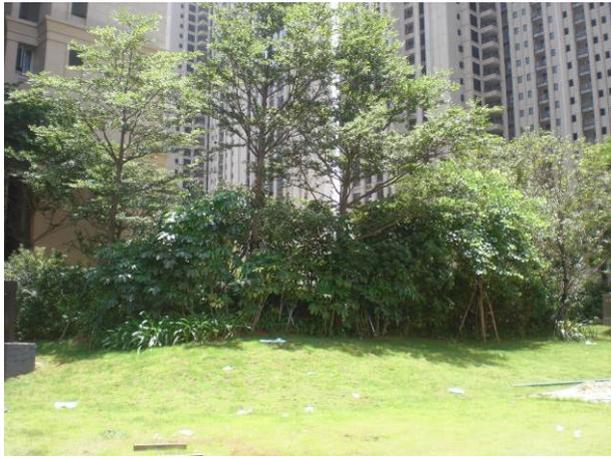
项目东侧绿地区(11#住宅附近)	2018年7月25日	乔木、灌木、铺植草皮绿化	已进入恢复生长期,成活率99%以上,外观整齐,生长良好,质量合格。

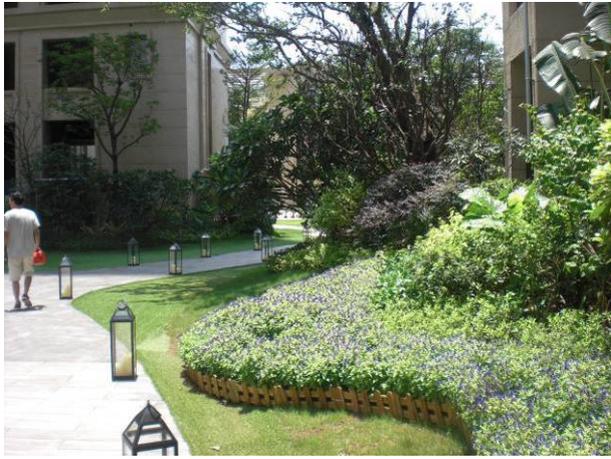
项目东侧绿地区(5#楼附近)	2018年7月25日	乔木、灌木、铺植草皮绿化	已进入恢复生长期,成活率99%以上,外观整齐,生长良好,质量合格。

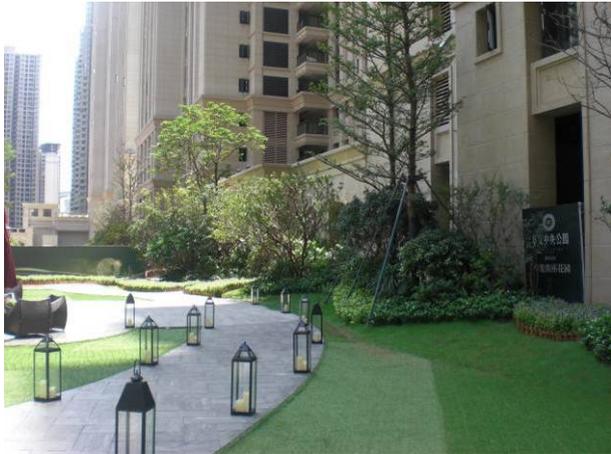
项目中心侧绿地区(中心庭院绿化)	2018年7月25日	乔木、灌木、铺植草皮绿化	已进入稳定生长期,成活率100%,外观整齐,生长旺盛,质量合格。

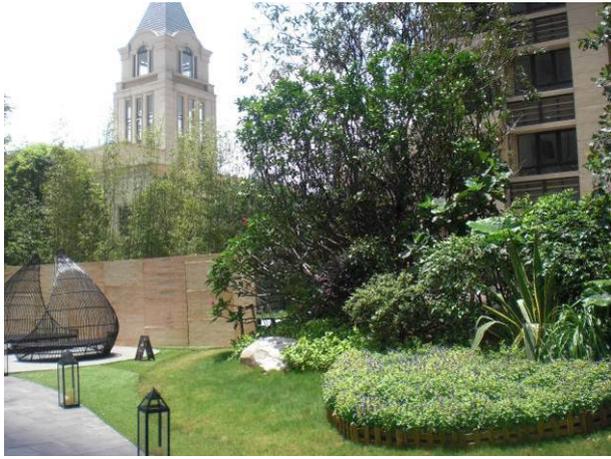
项目中心绿地区（5#安置房附近）	2018年7月25日	乔木、灌木、铺植草皮绿化	已进入稳定生长期，成活率100%，外观整齐，生长旺盛，质量合格。

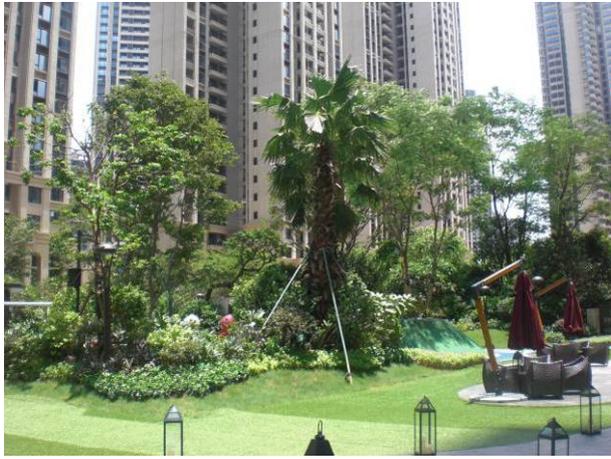
项目中心绿地区（中心庭院绿化）	2018年7月25日	乔木、灌木、铺植草皮绿化	已进入恢复生长期，成活率98%以上，外观整齐，生长旺盛，质量合格。

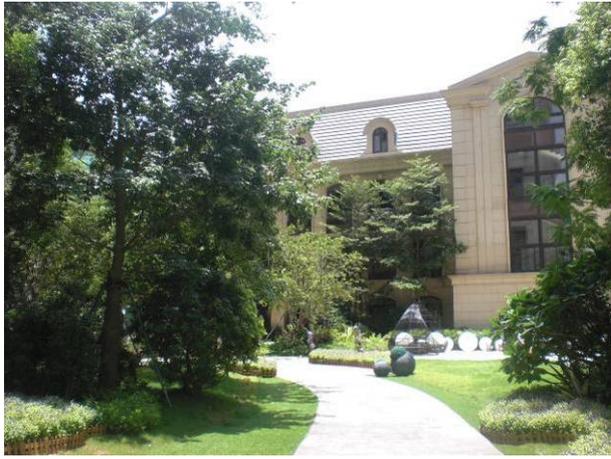
项目南侧绿地区（10#幼儿园附近）	2018年7月25日	乔木、灌木、铺植草皮绿化	已进入恢复生长期，成活率98%以上，外观整齐，生长旺盛，质量合格。

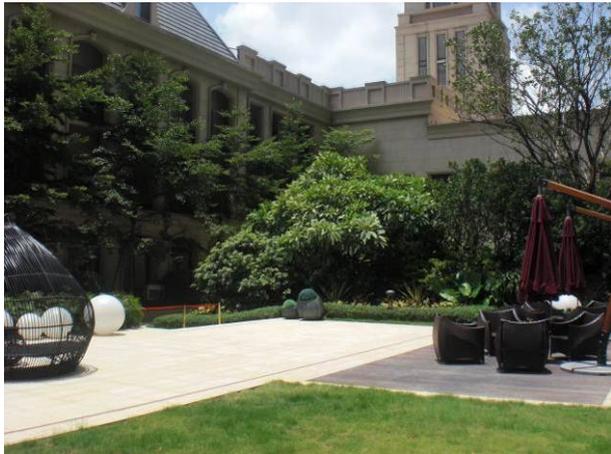
项目南侧绿地区（10#幼儿园附近）	2018年7月25日	乔木、灌木、铺植草皮绿化	成活率98%以上，外观整齐，生长旺盛，质量合格。

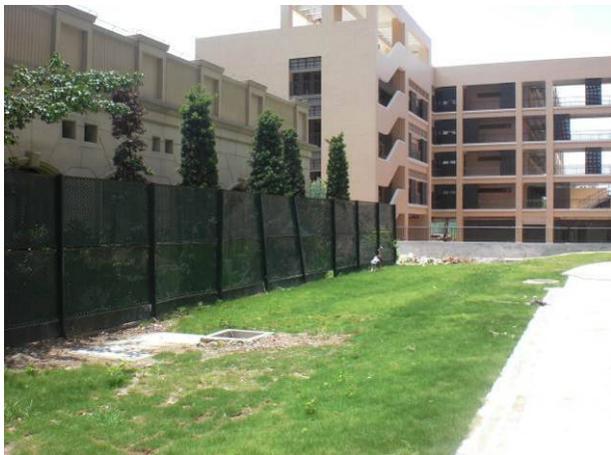
项目南侧绿地区（10#幼儿园附近）	2018年7月25日	乔木、灌木、铺植草皮绿化	成活率98%以上，外观整齐，生长旺盛，质量合格。

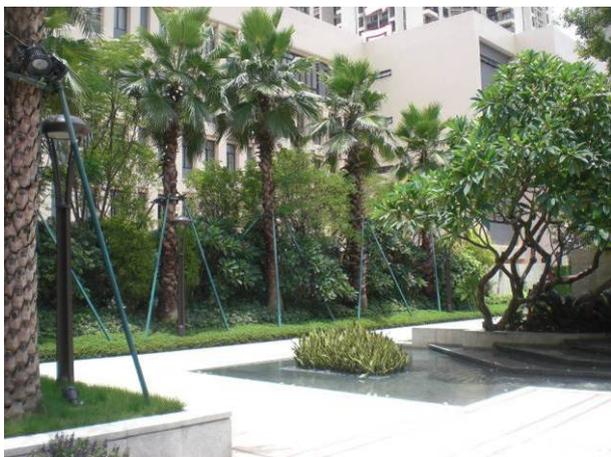
项目西南侧公共绿地区（小学教学楼附近）	2018年7月25日	乔木、灌木、铺植草皮绿化	成活率98%以上，外观整齐，生长旺盛，质量合格。

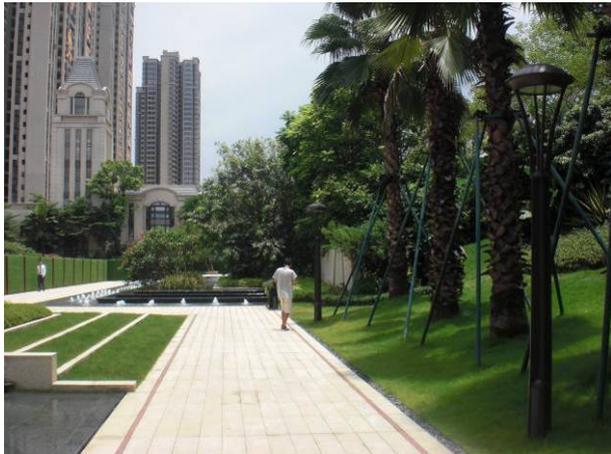
项目西南侧公共绿地(小学教学楼附近)	2018年7月25日	乔木、灌木、铺植草皮绿化	成活率99%以上,外观整齐,生长旺盛,质量合格。

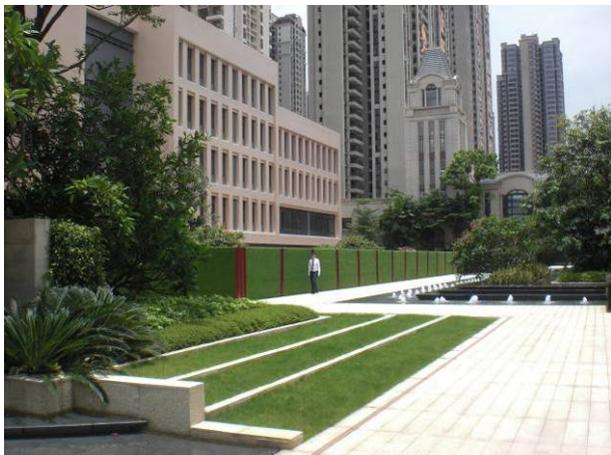
项目西侧绿地(9#楼附近)	2018年7月25日	乔木、灌木、铺植草皮绿化	成活率99%以上,外观整齐,生长旺盛,质量合格。

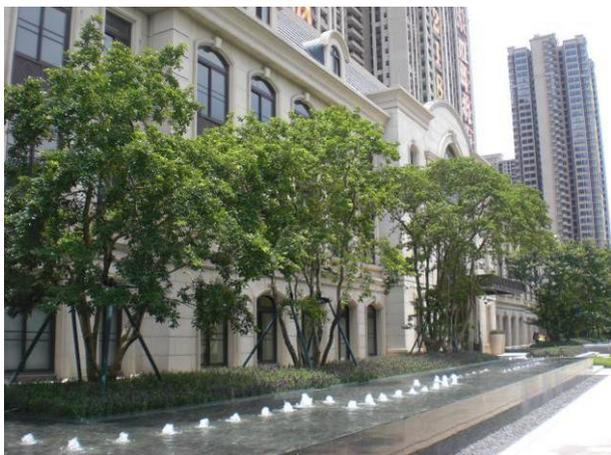
项目南侧绿地(10#幼儿园附近)	2018年7月25日	乔木、灌木、铺植草皮绿化	成活率99%以上,外观整齐,生长旺盛,质量合格。

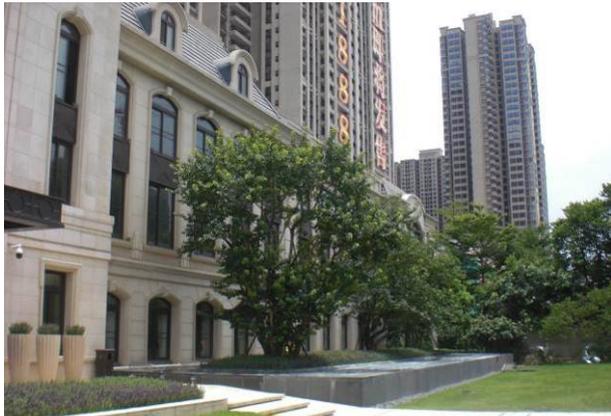
项目南侧绿地区（10#幼儿园附近）	2018年7月25日	乔木、灌木、铺植草皮绿化	成活率99%以上，外观整齐，生长旺盛，质量合格。

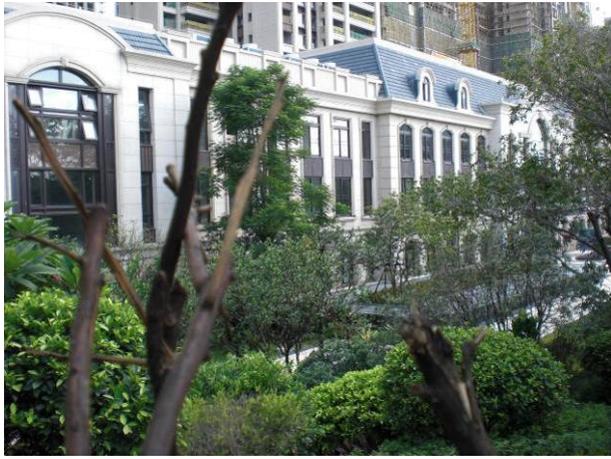
项目南侧绿地区（10#幼儿园附近）	2017年8月17日	乔木、灌木、铺植草皮绿化	已进入恢复生长期，成活率99%，外观整齐，生长旺盛，质量合格。

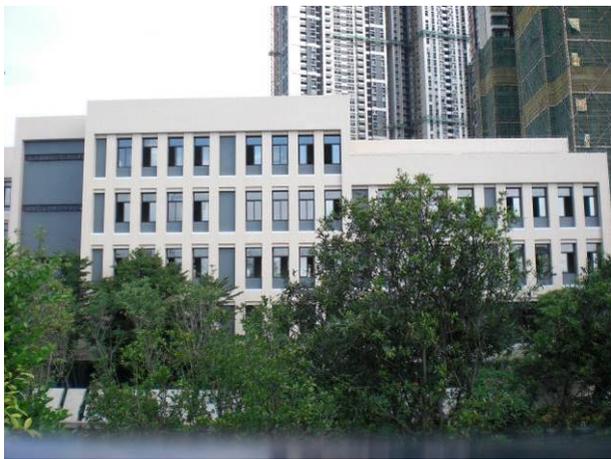
项目西南侧公共绿地区（小学教学楼附近）	2017年8月17日	乔木、灌木、铺植草皮绿化	已进入恢复生长期，成活率99%，外观整齐，生长旺盛，质量合格。

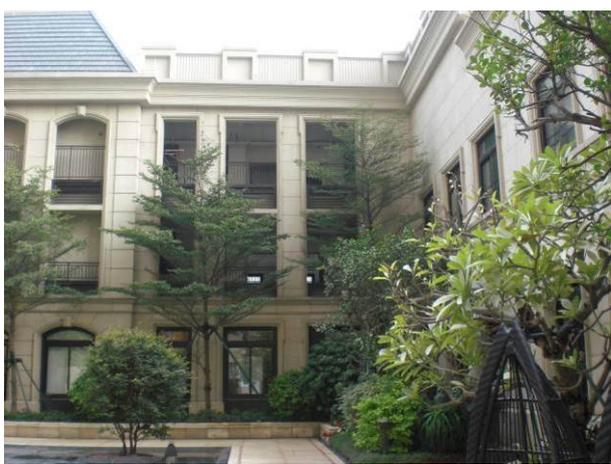
项目南侧绿地区（10#幼儿园附近）	2017年11月14日	乔木、灌木、铺植草皮绿化	已进入恢复生长期，成活率99%，外观整齐，生长旺盛，质量合格。

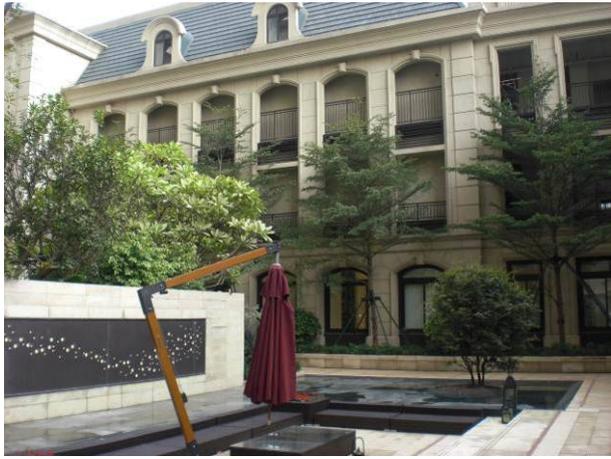
项目南侧绿地区（10#幼儿园附近）	2017年11月14日	乔木、灌木、铺植草皮绿化	已进入恢复生长期，成活率99%，外观整齐，生长旺盛，质量合格。

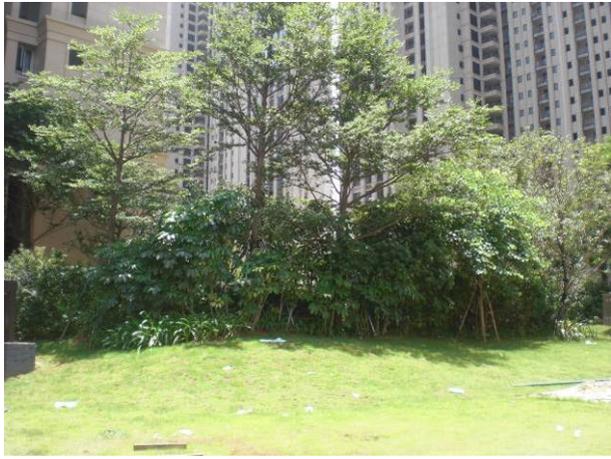
项目东侧绿地区（11#住宅附近）	2018年7月25日	乔木、灌木、铺植草皮绿化	已进入恢复生长期，成活率99%以上，外观整齐，生长良好，质量合格。

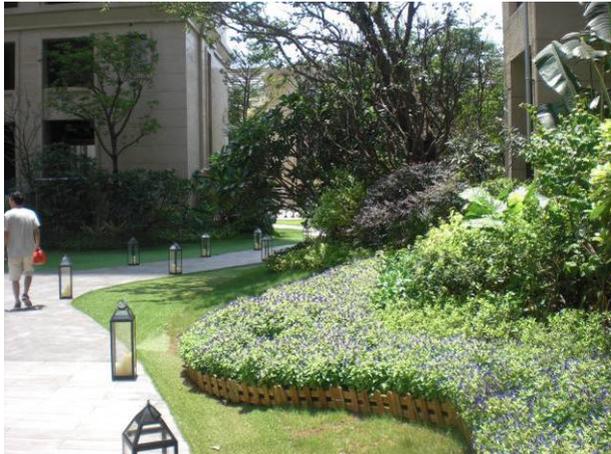
项目东侧绿地区（5#楼附近）	2018年7月25日	乔木、灌木、铺植草皮绿化	已进入恢复生长期，成活率99%以上，外观整齐，生长良好，质量合格。

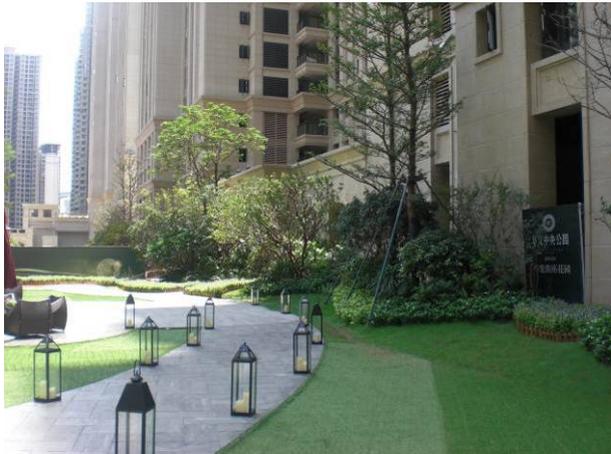
项目中心侧绿地区(中心庭院绿化)	2018年7月25日	乔木、灌木、铺植草皮绿化	已进入稳定生长期,成活率100%,外观整齐,生长旺盛,质量合格。

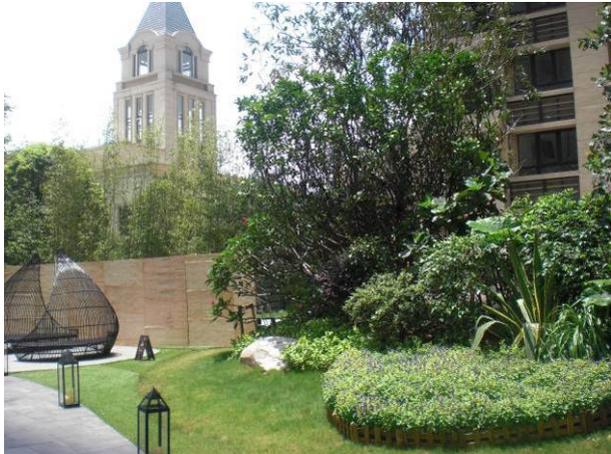
项目中心绿地区(5#安置房附近)	2018年7月25日	乔木、灌木、铺植草皮绿化	已进入稳定生长期,成活率100%,外观整齐,生长旺盛,质量合格。

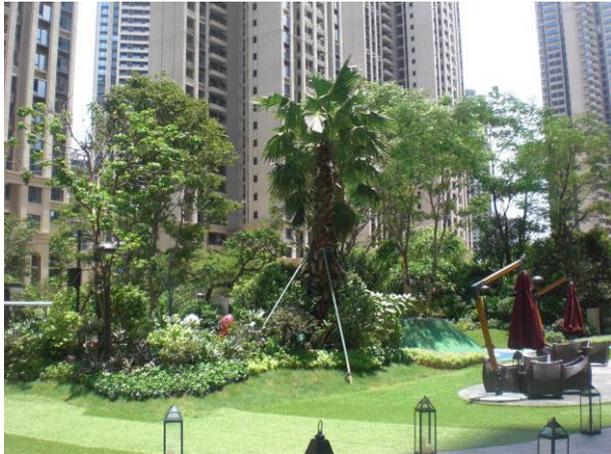
项目中心绿地区(中心庭院绿化)	2018年7月25日	乔木、灌木、铺植草皮绿化	已进入恢复生长期,成活率98%以上,外观整齐,生长旺盛,质量合格。

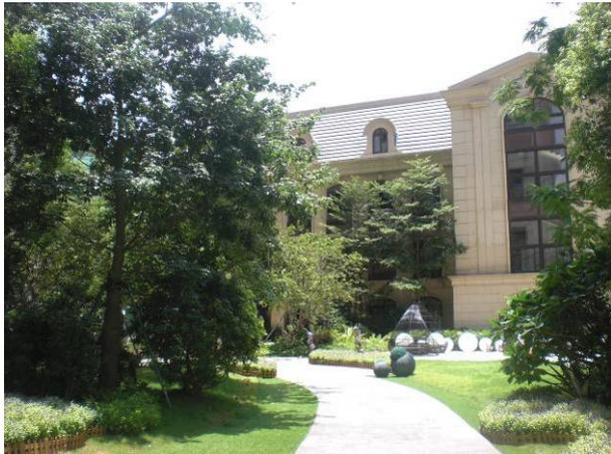
项目南侧绿地区（10#幼儿园附近）	2018年7月25日	乔木、灌木、铺植草皮绿化	已进入恢复生长期，成活率98%以上，外观整齐，生长旺盛，质量合格。

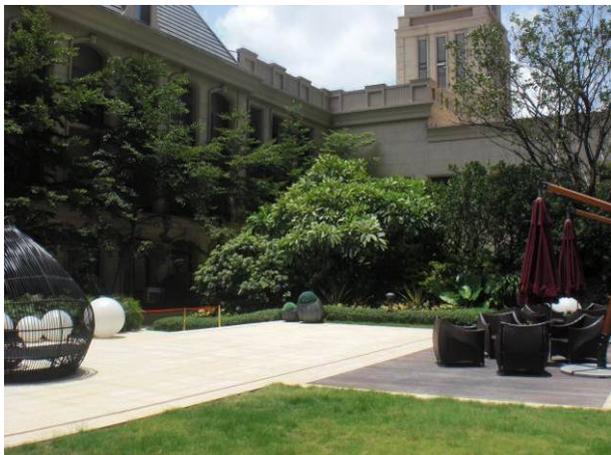
项目南侧绿地区（10#幼儿园附近）	2018年7月25日	乔木、灌木、铺植草皮绿化	成活率98%以上，外观整齐，生长旺盛，质量合格。

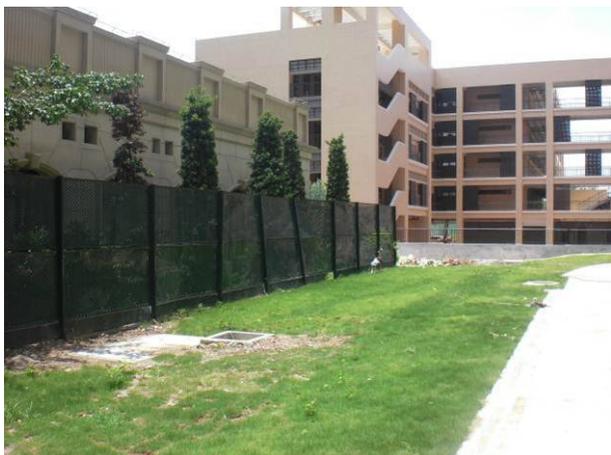
项目南侧绿地区（10#幼儿园附近）	2018年7月25日	乔木、灌木、铺植草皮绿化	成活率98%以上，外观整齐，生长旺盛，质量合格。

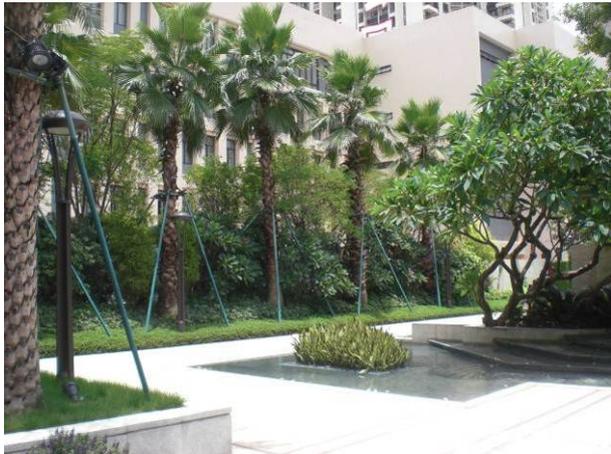
项目西南侧公共绿地(小学教学楼附近)	2018年7月25日	乔木、灌木、铺植草皮绿化	成活率98%以上,外观整齐,生长旺盛,质量合格。

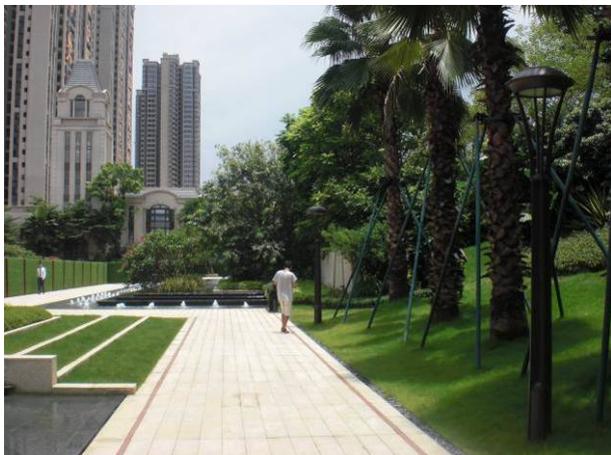
项目西南侧公共绿地(小学教学楼附近)	2018年7月25日	乔木、灌木、铺植草皮绿化	成活率99%以上,外观整齐,生长旺盛,质量合格。

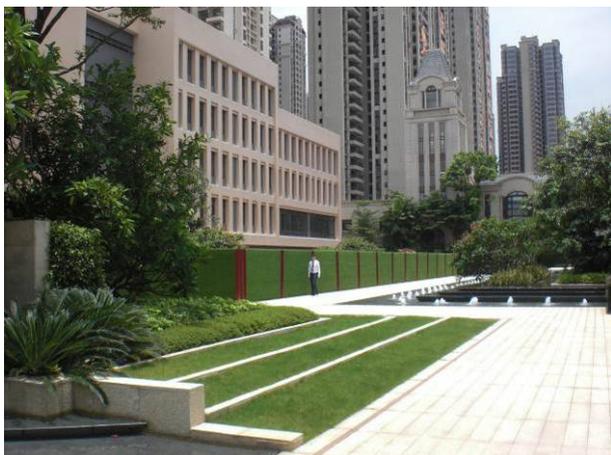
项目西侧绿地区(9#楼附近)	2018年7月25日	乔木、灌木、铺植草皮绿化	成活率99%以上,外观整齐,生长旺盛,质量合格。

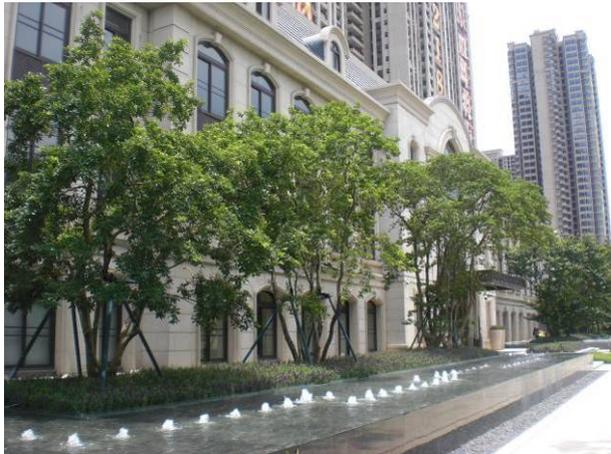
项目南侧绿地区（10#幼儿园附近）	2018年7月25日	乔木、灌木、铺植草皮绿化	成活率99%以上，外观整齐，生长旺盛，质量合格。

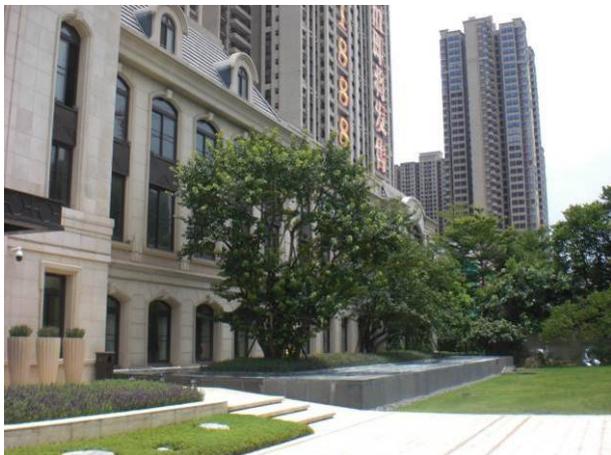
项目南侧绿地区（10#幼儿园附近）	2018年7月25日	乔木、灌木、铺植草皮绿化	成活率99%以上，外观整齐，生长旺盛，质量合格。
