荔湾区秀水涌以北、郭村路以南、芳信路以西
地块项目

水土保持设施验收报告

建设单位：广州华昊房地产开发有限公司

编制单位：广东河海工程咨询有限公司

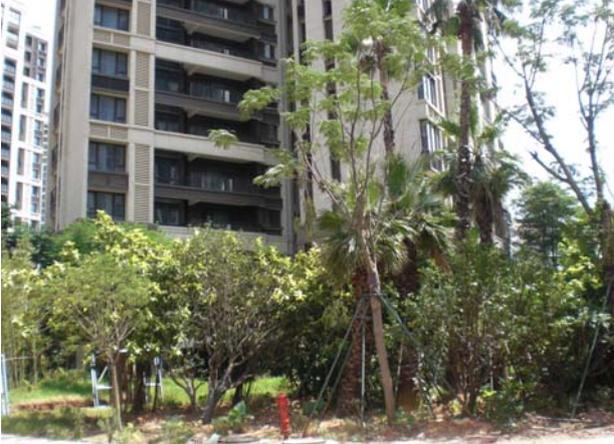
项目东侧绿地区（4#楼附近）	2017年8月17日	乔木、灌木、铺植草皮绿化	已进入恢复生长期，成活率99%，外观整齐，生长旺盛，质量合格。

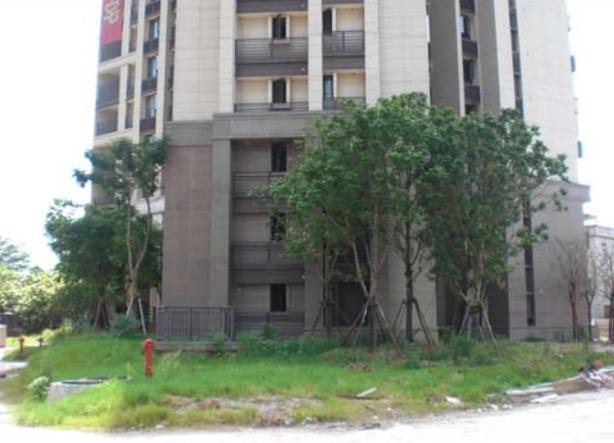
项目东侧绿地区（5#楼附近）	2017年8月17日	乔木、铺植草皮绿化	已进入恢复生长期，成活率99%，外观整齐，生长旺盛，质量合格。

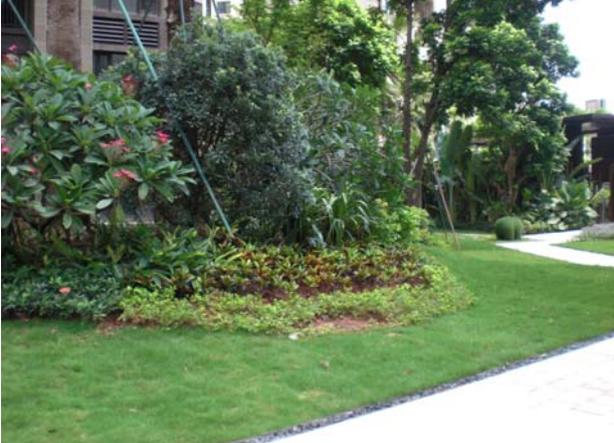
项目东侧绿地区（3#楼附近）	2017年8月17日	乔木、灌木、铺植草皮绿化	已进入恢复生长期，成活率99%，外观整齐，生长旺盛，质量合格。

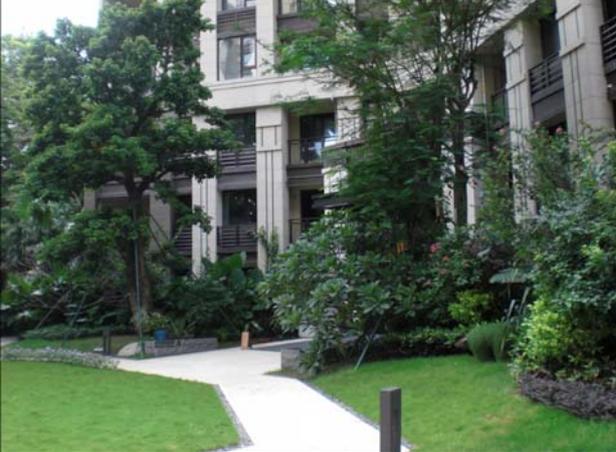
项目东侧绿地区（6#楼附近）	2017年8月17日	乔木、灌木、铺植草皮绿化	已进入恢复生长期，成活率99%，外观整齐，生长旺盛，质量合格。

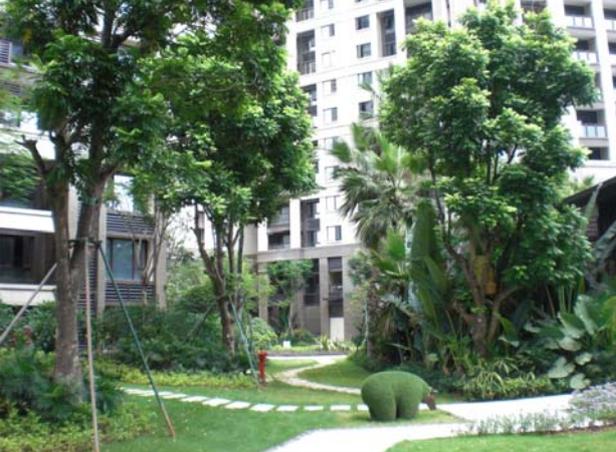
项目东侧绿地区（7#楼附近）	2017年8月17日	乔木、灌木、铺植草皮绿化	已进入恢复生长期，成活率99%，外观整齐，生长旺盛，质量合格。

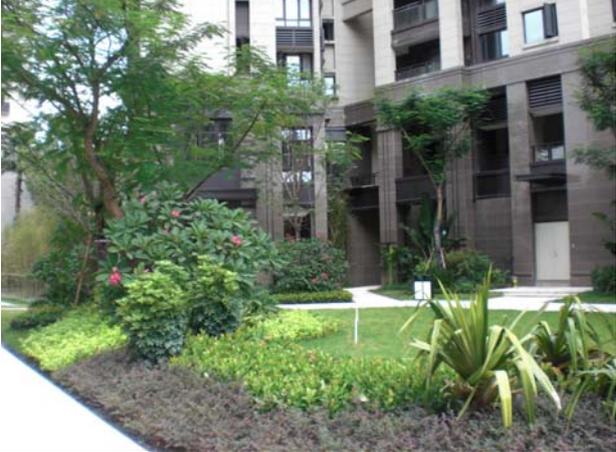
项目东侧绿地区（1#楼附近）	2017年8月17日	乔木、灌木、铺植草皮绿化	已进入恢复生长期，成活率99%，外观整齐，生长旺盛，质量合格。

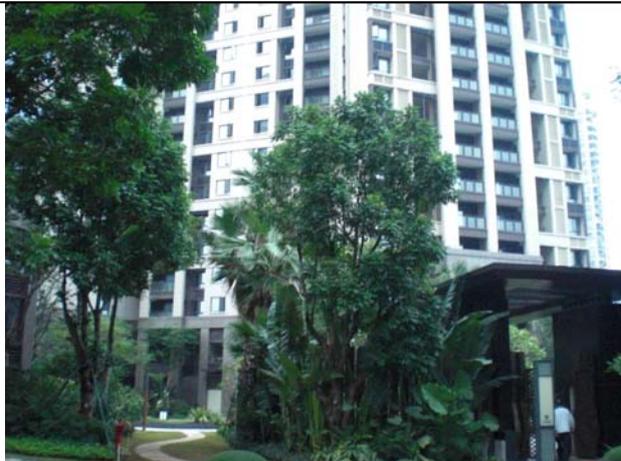
项目东侧绿地区（1#楼附近）	2017年11月14日	乔木、铺植草皮绿化	已进入恢复生长期，成活率99%以上，外观整齐，生长良好，质量合格。

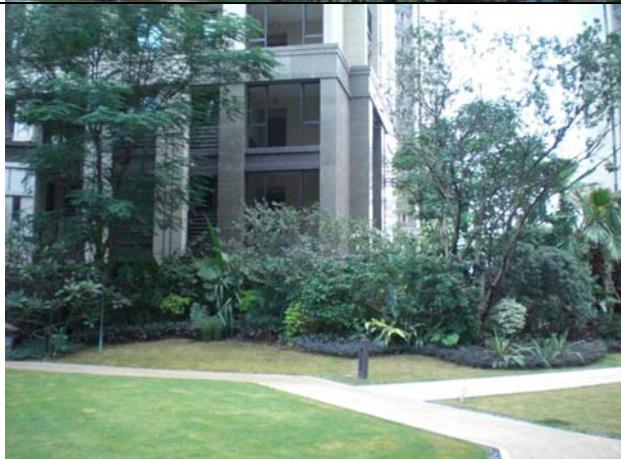
项目东侧绿地区（2#楼附近）	2017年11月14日	乔木、铺植草皮绿化	已进入恢复生长期，成活率99%以上，外观整齐，生长良好，质量合格。

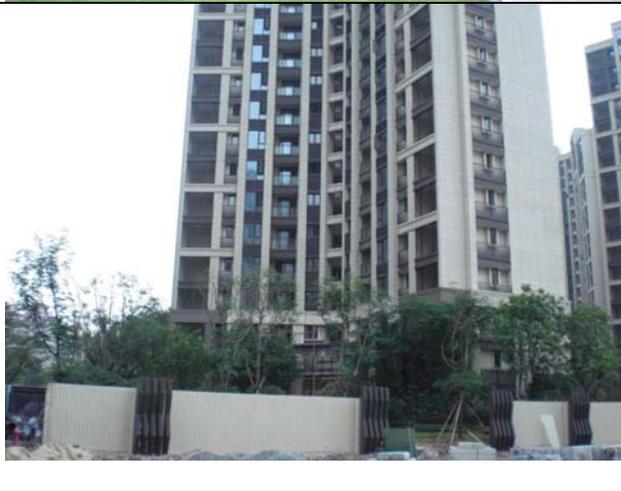
项目东侧绿地区（3#楼附近）	2017年11月14日	乔木、铺植草皮绿化	已进入恢复生长期，成活率99%以上，外观整齐，生长良好，质量合格。

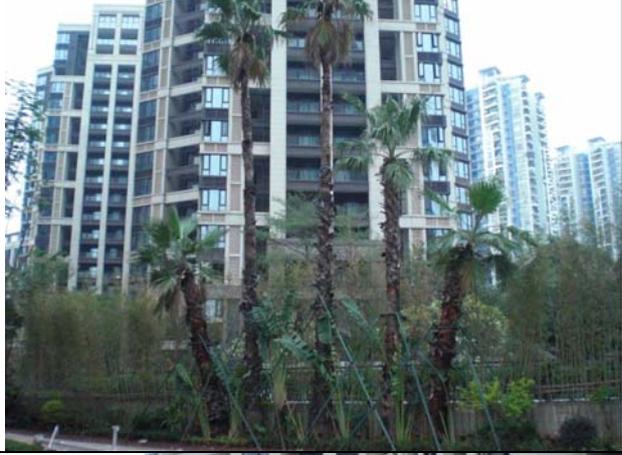
项目东侧绿地区（4#楼附近）	2017年11月14日	乔木、铺植草皮绿化	已进入稳定生长期，成活率100%，外观整齐，生长旺盛，质量合格。

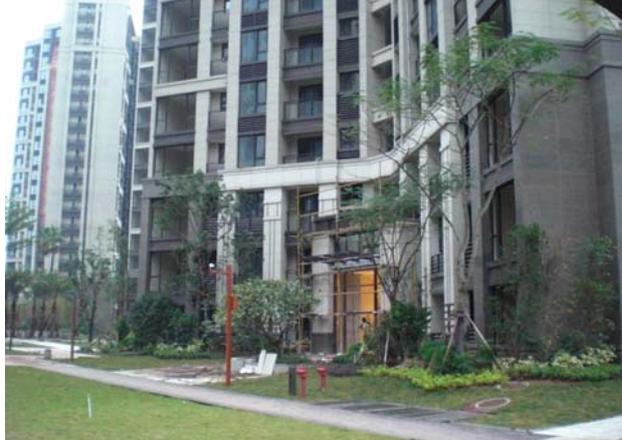
项目东侧绿地区（5#楼附近）	2017年11月14日	乔木、铺植草皮绿化	已进入稳定生长期，成活率100%，外观整齐，生长旺盛，质量合格。

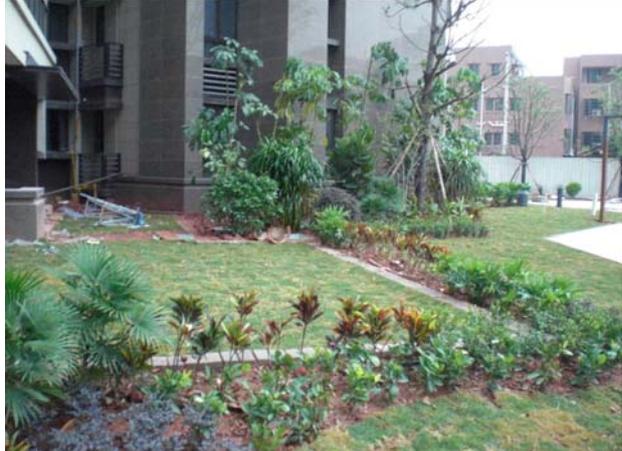
项目东侧绿地区（6#楼附近）	2017年11月14日	乔木、灌木、铺植草皮绿化	已进入恢复生长期，成活率98%以上，外观整齐，生长旺盛，质量合格。

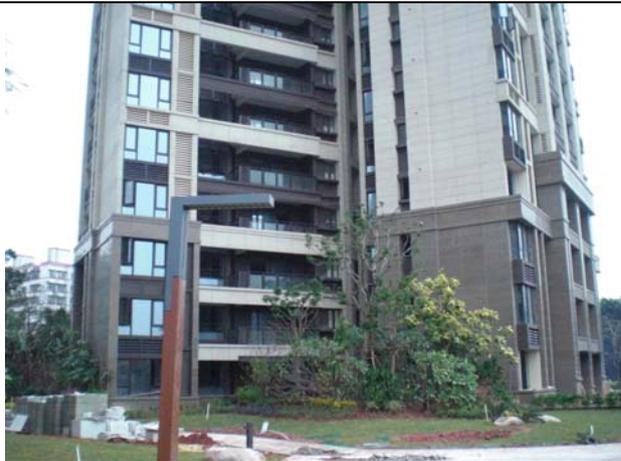
项目东侧绿地区（7#楼附近）	2017年11月14日	乔木、灌木、铺植草皮绿化	已进入恢复生长期，成活率98%以上，外观整齐，生长旺盛，质量合格。

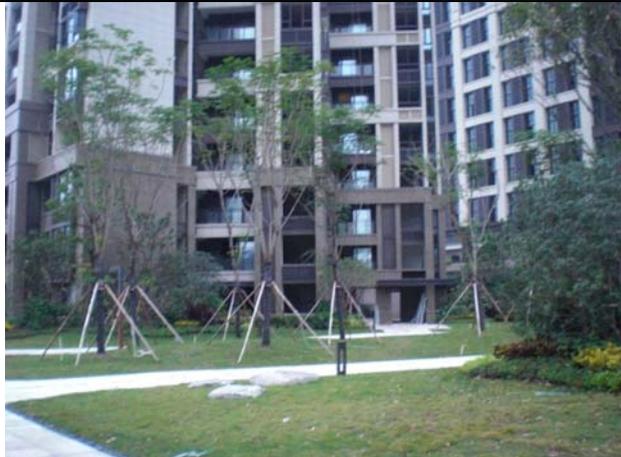
项目西侧绿地区（8#楼附近）	2017年11月14日	乔木、灌木、铺植草皮绿化	成活率98%以上，外观整齐，生长旺盛，质量合格。

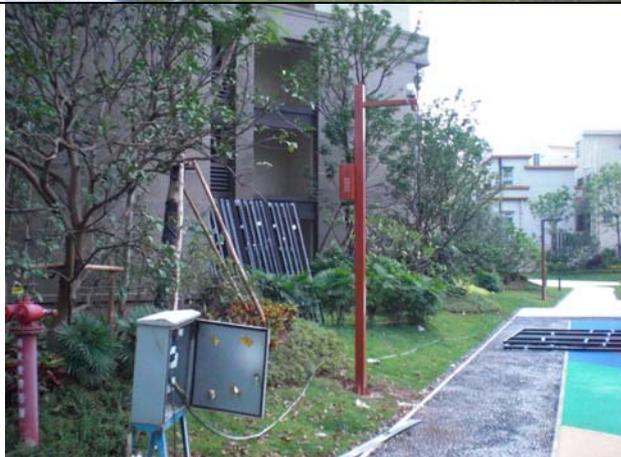
项目西侧绿地区（9#楼附近）	2017年11月14日	乔木、灌木、铺植草皮绿化	成活率98%以上，外观整齐，生长旺盛，质量合格。

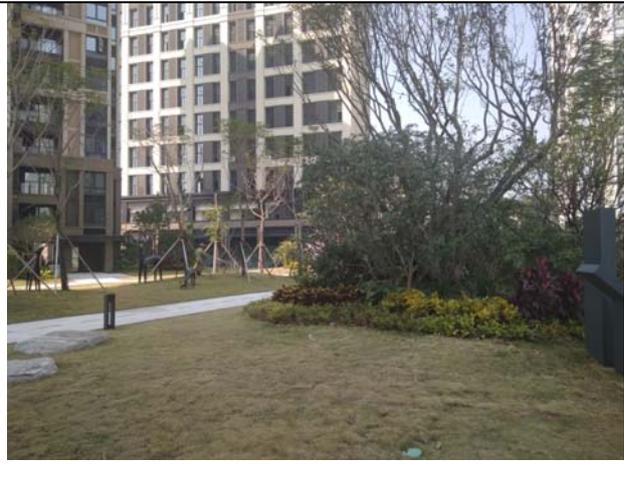
项目西侧绿地区（8#楼附近）	2018年1月17日	乔木、灌木、铺植草皮绿化	成活率98%以上，外观整齐，生长旺盛，质量合格。

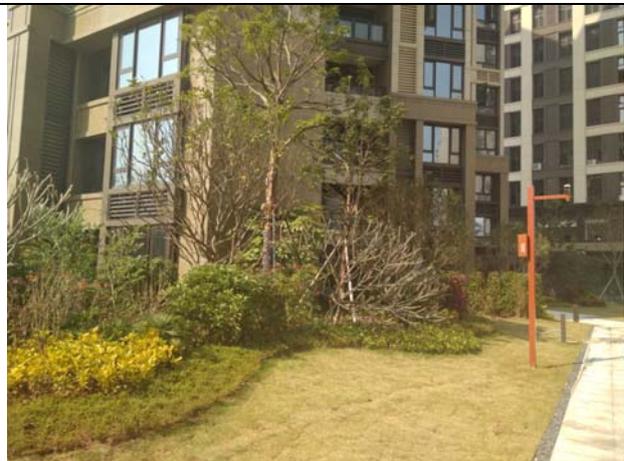
项目西侧绿地区（8#楼附近）	2018年1月17日	乔木、灌木、铺植草皮绿化	成活率99%以上，外观整齐，生长旺盛，质量合格。

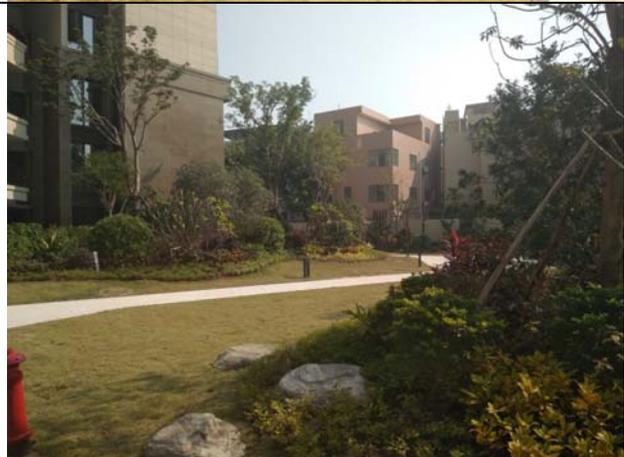
项目西侧绿地区（9#楼附近）	2018年1月17日	乔木、灌木、铺植草皮绿化	成活率99%以上，外观整齐，生长旺盛，质量合格。

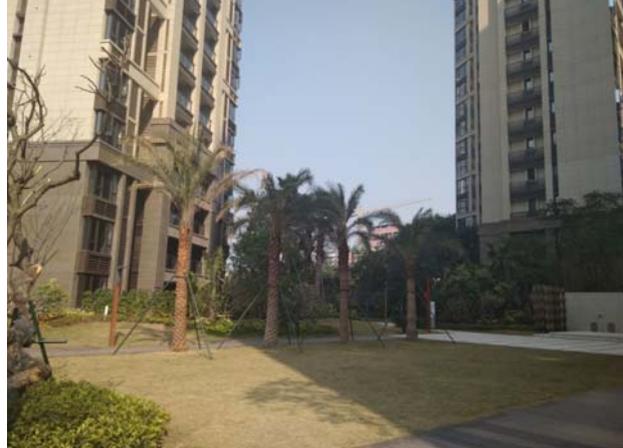
项目东侧绿地区（3#楼附近）	2018年1月17日	乔木、灌木、铺植草皮绿化	成活率99%以上，外观整齐，生长旺盛，质量合格。

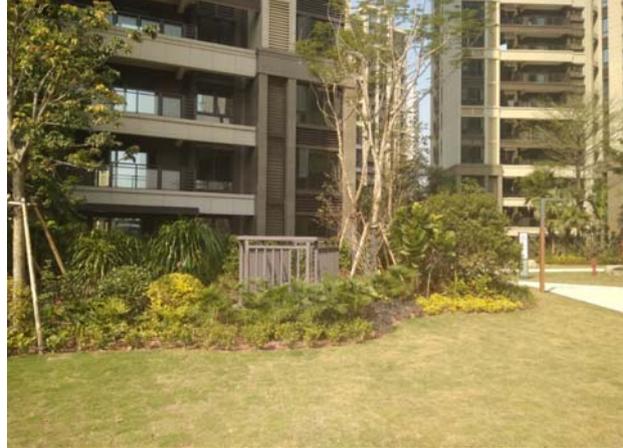
项目东侧绿地区（5#楼附近）	2018年1月17日	乔木、灌木、铺植草皮绿化	成活率99%以上，外观整齐，生长旺盛，质量合格。

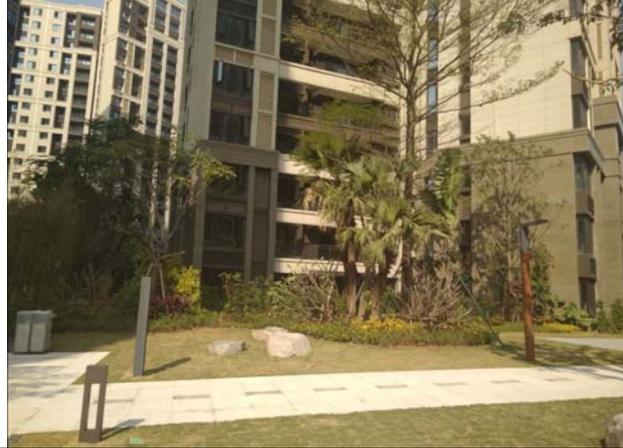
项目东侧绿地区（6#楼附近）	2018年1月17日	乔木、灌木、铺植草皮绿化	成活率99%以上，外观整齐，生长旺盛，质量合格。

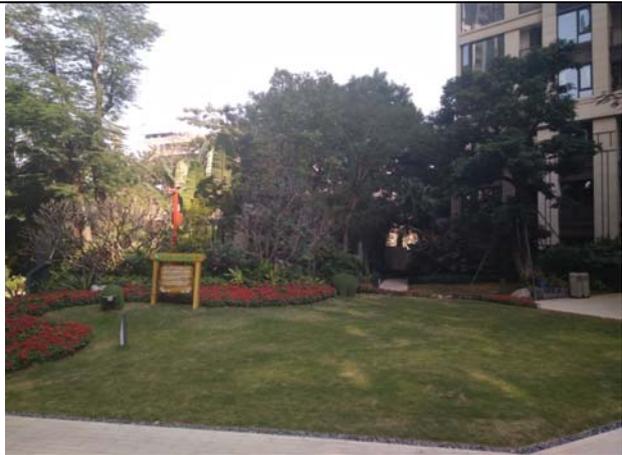
项目东侧绿地区（3#楼附近）	2018年1月17日	乔木、灌木、铺植草皮绿化	成活率99%以上，外观整齐，生长旺盛，质量合格。

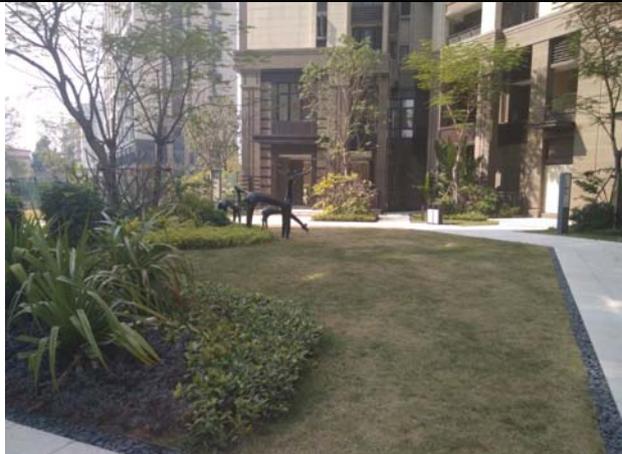
项目东侧绿地区（1#、2#楼附近）	2018年1月17日	乔木、灌木、铺植草皮绿化	成活率99%以上，外观整齐，生长旺盛，质量合格。

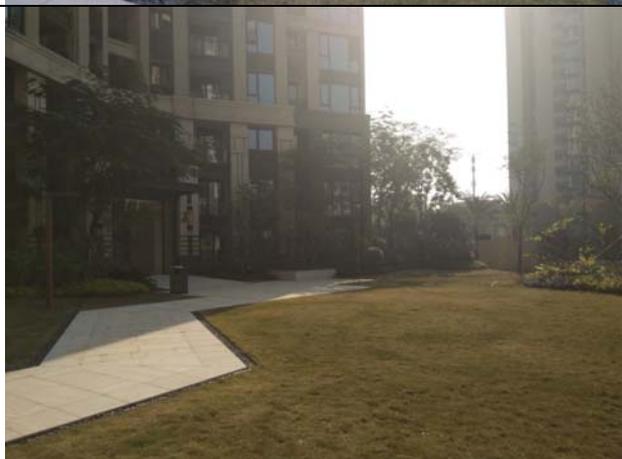
项目东侧绿地区（3#楼附近）	2018年1月17日	乔木、灌木、铺植草皮绿化	成活率99%以上，外观整齐，生长旺盛，质量合格。

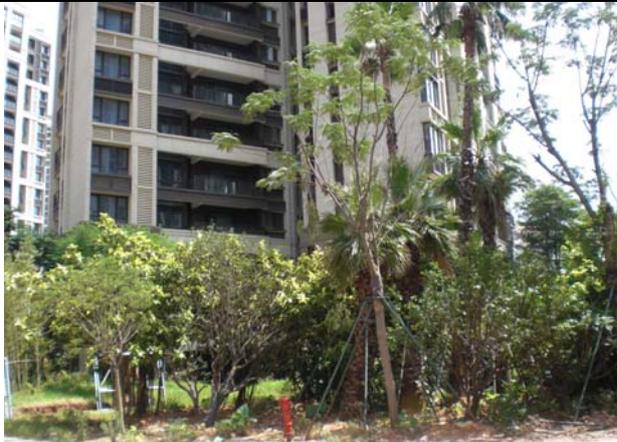
项目东侧绿地区（4#楼附近）	2017年8月17日	乔木、灌木、铺植草皮绿化	已进入恢复生长期，成活率99%，外观整齐，生长旺盛，质量合格。

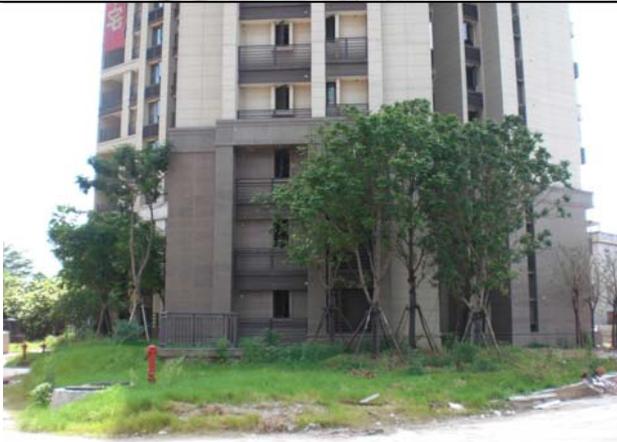
项目东侧绿地区（5#楼附近）	2017年8月17日	乔木、铺植草皮绿化	已进入恢复生长期，成活率99%，外观整齐，生长旺盛，质量合格。

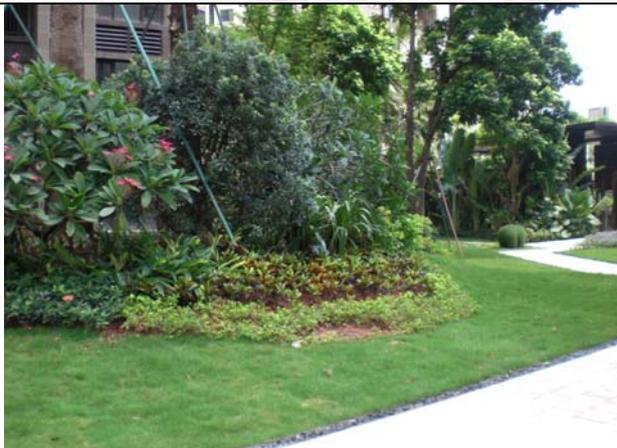
项目东侧绿地区（3#楼附近）	2017年8月17日	乔木、灌木、铺植草皮绿化	已进入恢复生长期，成活率99%，外观整齐，生长旺盛，质量合格。

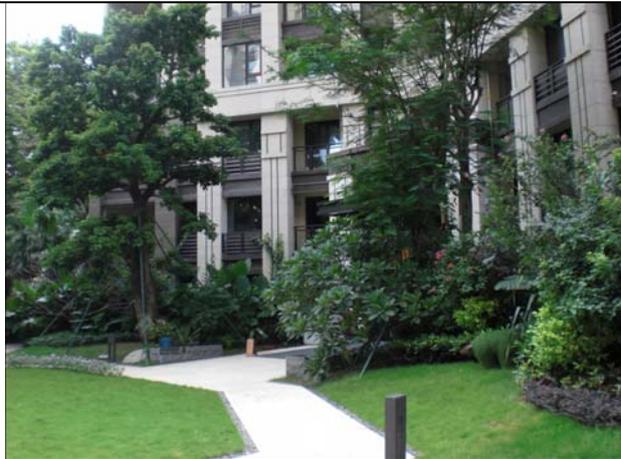
项目东侧绿地区（6#楼附近）	2017年8月17日	乔木、灌木、铺植草皮绿化	已进入恢复生长期，成活率99%，外观整齐，生长旺盛，质量合格。

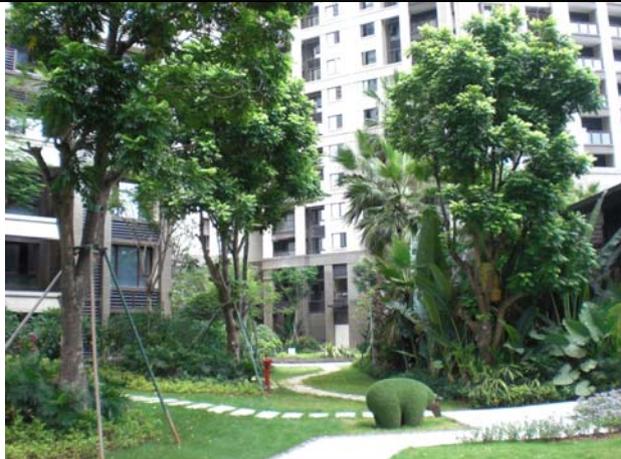
项目东侧绿地区（7#楼附近）	2017年8月17日	乔木、灌木、铺植草皮绿化	已进入恢复生长期，成活率99%，外观整齐，生长旺盛，质量合格。

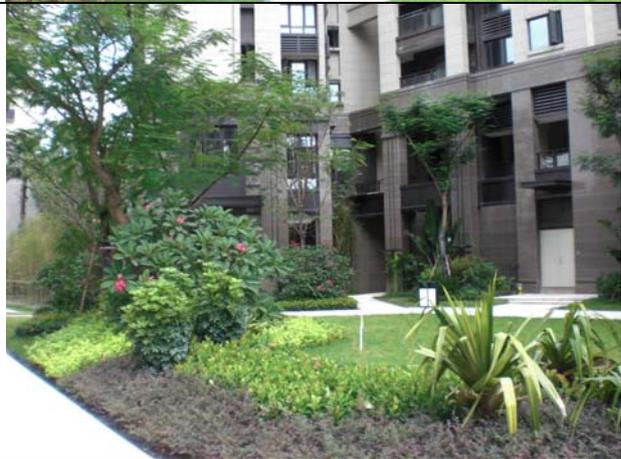
项目东侧绿地区（1#楼附近）	2017年8月17日	乔木、灌木、铺植草皮绿化	已进入恢复生长期，成活率99%，外观整齐，生长旺盛，质量合格。

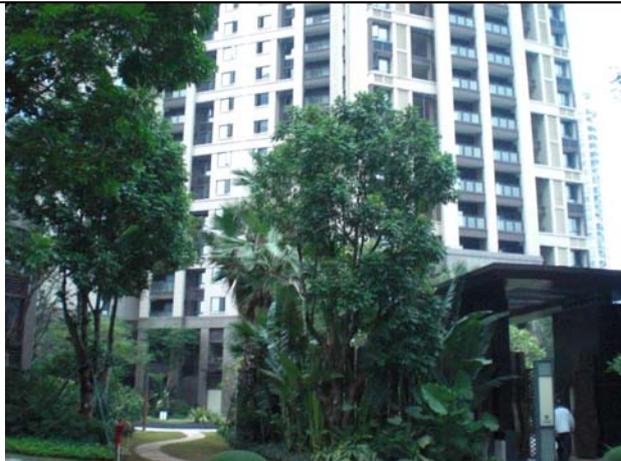
项目东侧绿地区（1#楼附近）	2017年11月14日	乔木、铺植草皮绿化	已进入恢复生长期，成活率99%以上，外观整齐，生长良好，质量合格。

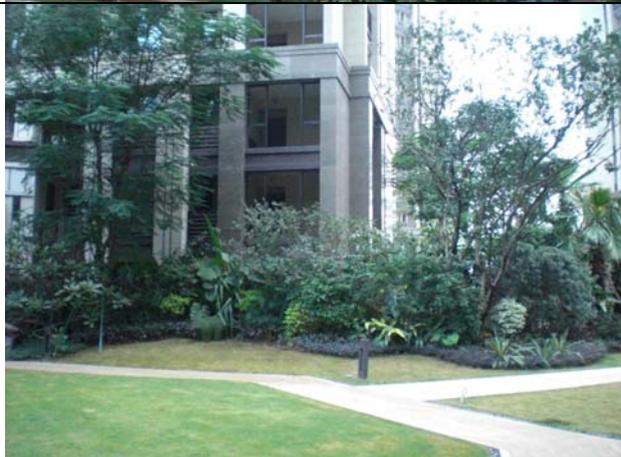
项目东侧绿地区（2#楼附近）	2017年11月14日	乔木、铺植草皮绿化	已进入恢复生长期，成活率99%以上，外观整齐，生长良好，质量合格。

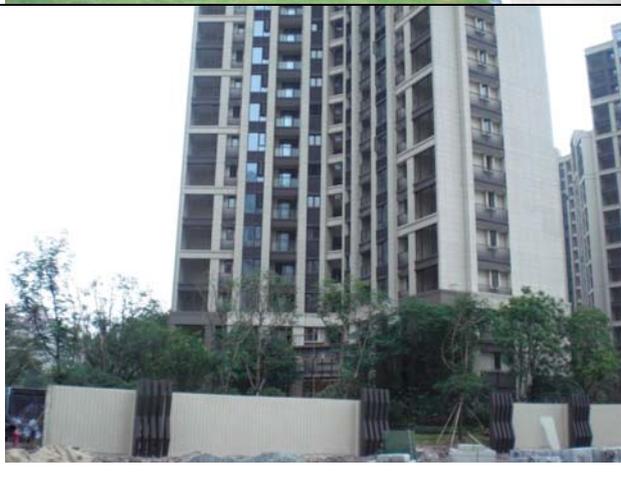
项目东侧绿地区（3#楼附近）	2017年11月14日	乔木、铺植草皮绿化	已进入恢复生长期，成活率99%以上，外观整齐，生长良好，质量合格。

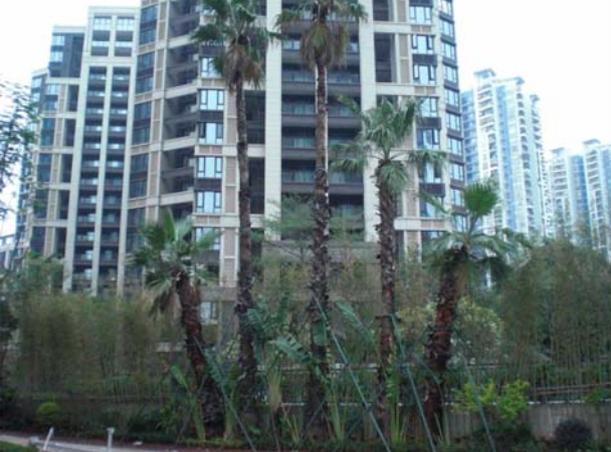
项目东侧绿地区（4#楼附近）	2017年11月14日	乔木、铺植草皮绿化	已进入稳定生长期，成活率100%，外观整齐，生长旺盛，质量合格。

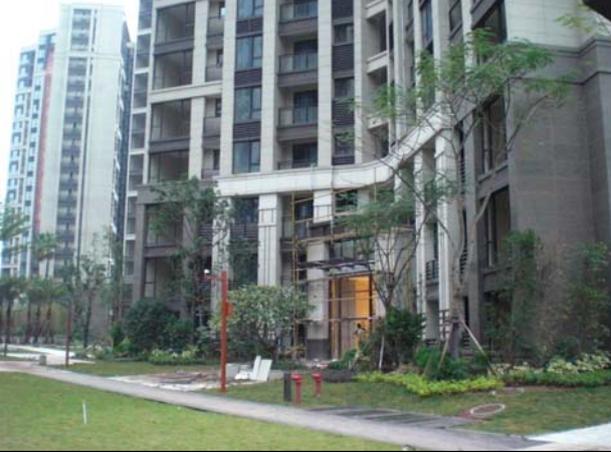
项目东侧绿地区（5#楼附近）	2017年11月14日	乔木、铺植草皮绿化	已进入稳定生长期，成活率100%，外观整齐，生长旺盛，质量合格。

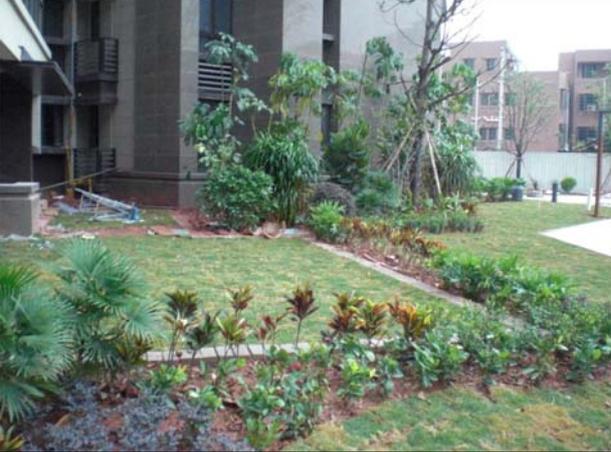
项目东侧绿地区（6#楼附近）	2017年11月14日	乔木、灌木、铺植草皮绿化	已进入恢复生长期，成活率98%以上，外观整齐，生长旺盛，质量合格。

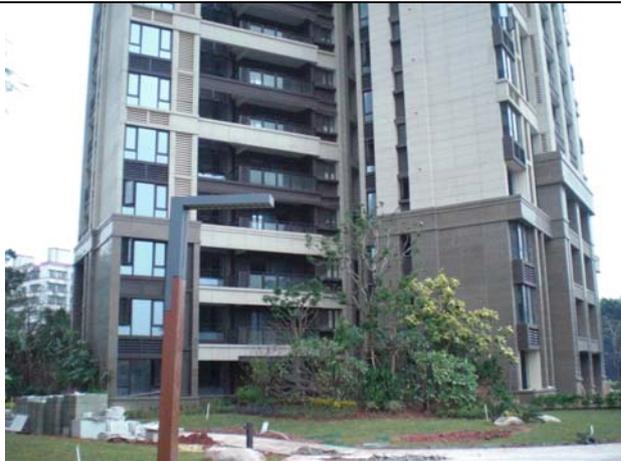
项目东侧绿地区（7#楼附近）	2017年11月14日	乔木、灌木、铺植草皮绿化	已进入恢复生长期，成活率98%以上，外观整齐，生长旺盛，质量合格。

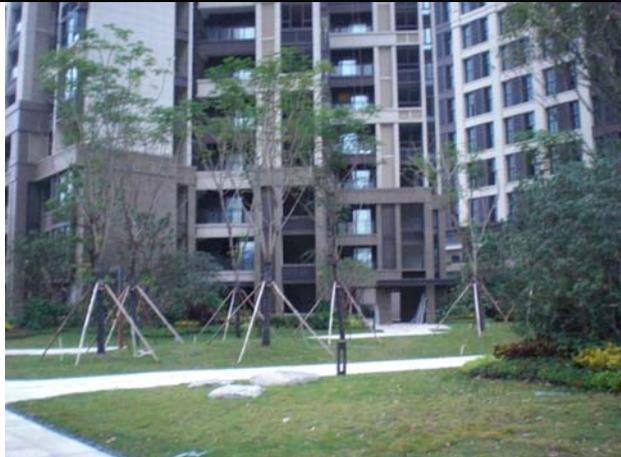
项目西侧绿地区（8#楼附近）	2017年11月14日	乔木、灌木、铺植草皮绿化	成活率98%以上，外观整齐，生长旺盛，质量合格。

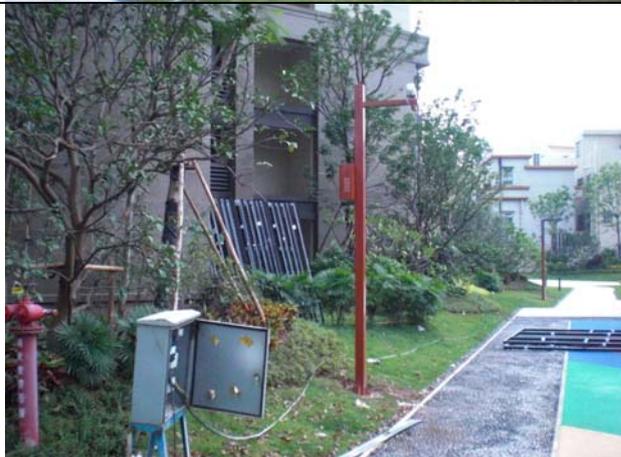
项目西侧绿地区（9#楼附近）	2017年11月14日	乔木、灌木、铺植草皮绿化	成活率98%以上，外观整齐，生长旺盛，质量合格。

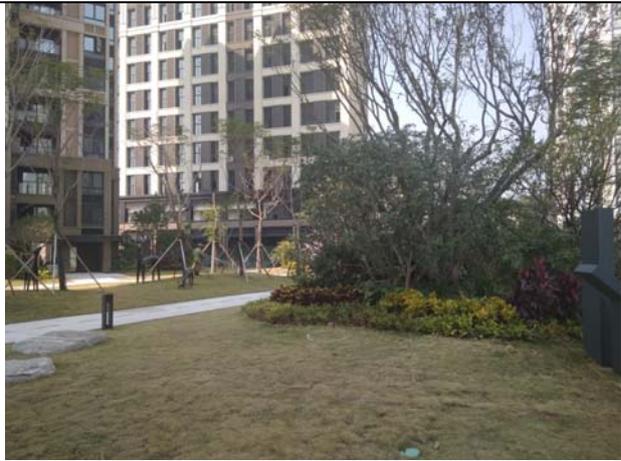
项目西侧绿地区（10#楼附近）	2018年1月17日	乔木、灌木、铺植草皮绿化	成活率98%以上，外观整齐，生长旺盛，质量合格。

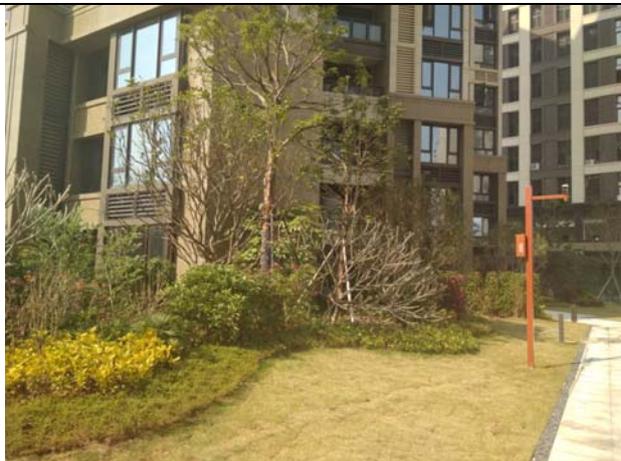
项目西侧绿地区（8#楼附近）	2018年1月17日	乔木、灌木、铺植草皮绿化	成活率99%以上，外观整齐，生长旺盛，质量合格。

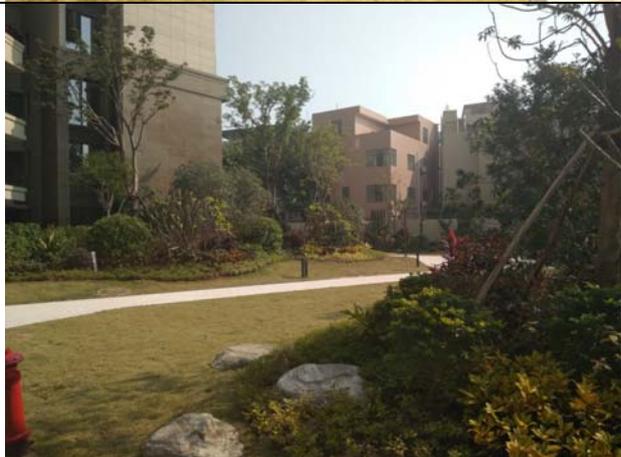
项目西侧绿地区（9#楼附近）	2018年1月17日	乔木、灌木、铺植草皮绿化	成活率99%以上，外观整齐，生长旺盛，质量合格。

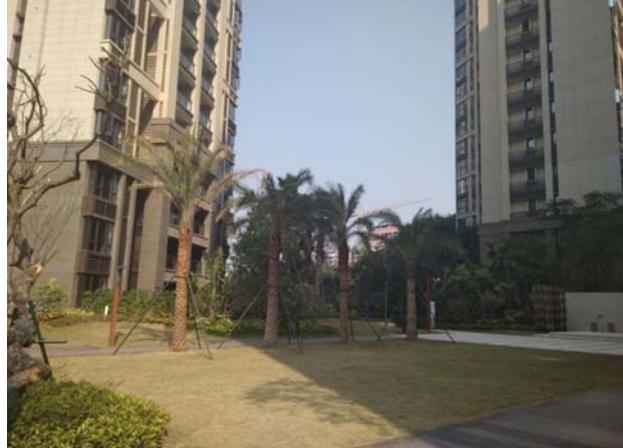
项目东侧绿地区（6#楼附近）	2018年1月17日	乔木、灌木、铺植草皮绿化	成活率99%以上，外观整齐，生长旺盛，质量合格。

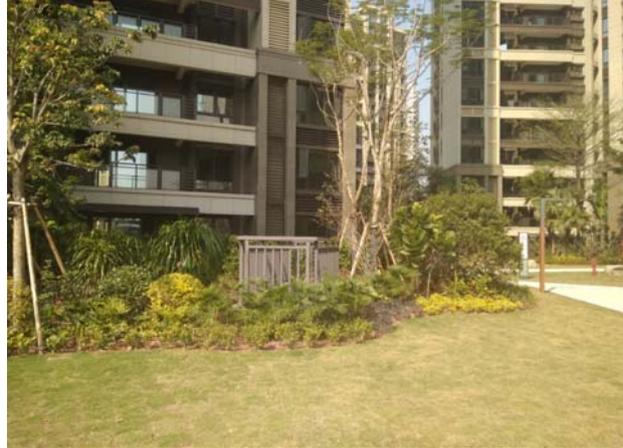
项目东侧绿地区（7#楼附近）	2018年1月17日	乔木、灌木、铺植草皮绿化	成活率99%以上，外观整齐，生长旺盛，质量合格。

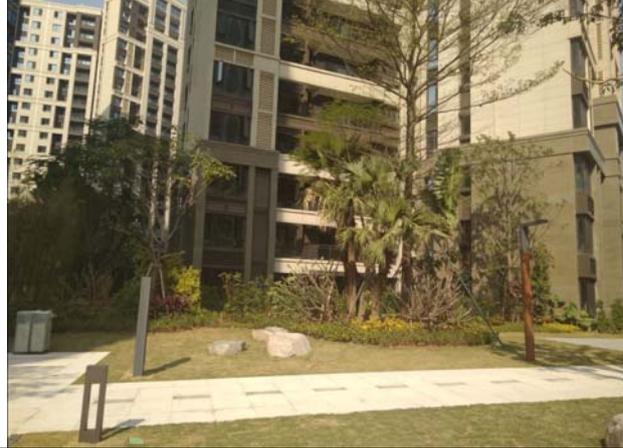
项目东侧绿地区（4#楼附近）	2018年1月17日	乔木、灌木、铺植草皮绿化	成活率99%以上，外观整齐，生长旺盛，质量合格。

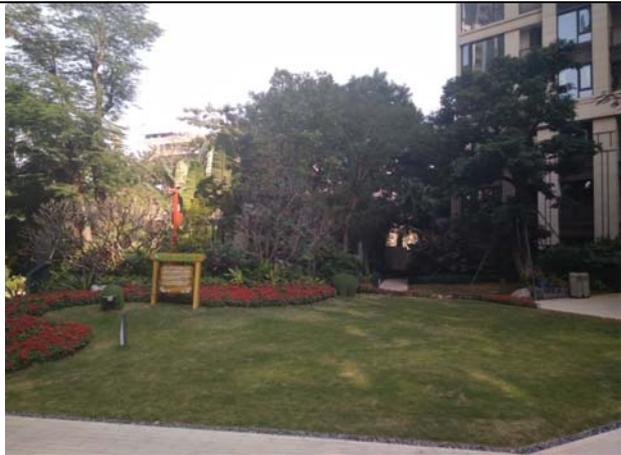
项目东侧绿地区（3#楼附近）	2018年1月17日	乔木、灌木、铺植草皮绿化	成活率99%以上，外观整齐，生长旺盛，质量合格。

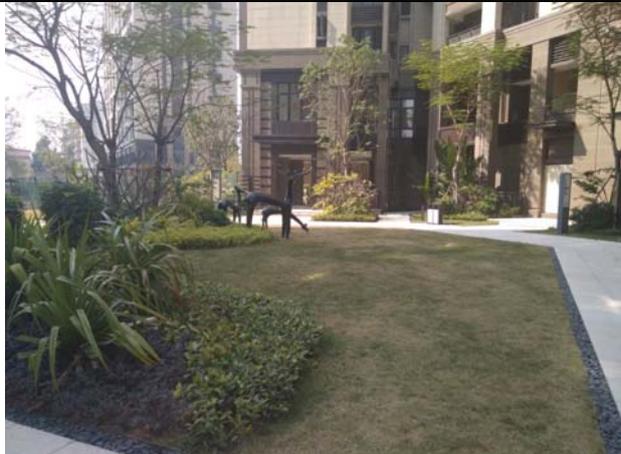
项目东侧绿地区（1#、2#楼附近）	2018年1月17日	乔木、灌木、铺植草皮绿化	成活率99%以上，外观整齐，生长旺盛，质量合格。

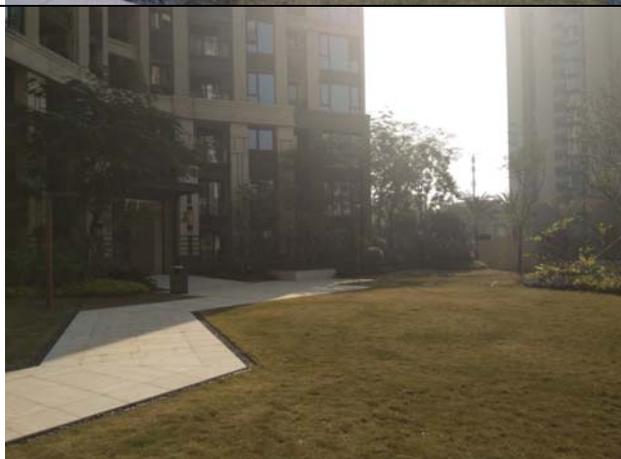
项目东侧绿地区（1#、2#楼附近）	2018年1月17日	乔木、灌木、铺植草皮绿化	成活率99%以上，外观整齐，生长旺盛，质量合格。
