# X308 鳌花线水毁修复工程 水土保持设施验收报告

编制单位：广东河海工程咨询有限公司  
建设单位：广州市花都区地方公路管理总站（广州市花都区  
道路交通基础设施建设管理中心）

2019 年 08 月

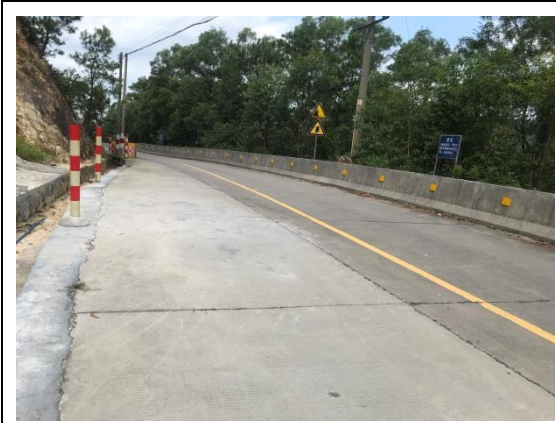
图 1 项目现状道路

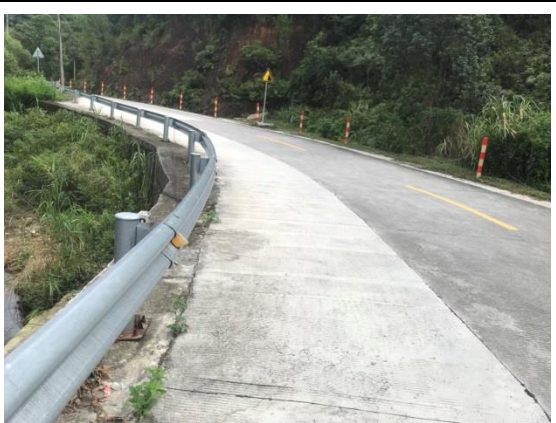
图 2 项目现状道路

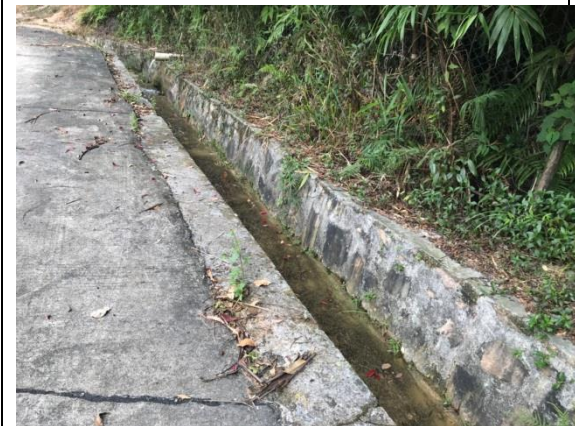
图 3 项目区内排水边沟

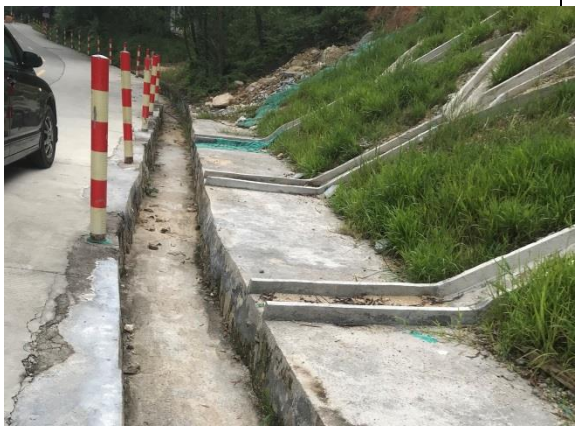
图 4 项目区内排水边沟

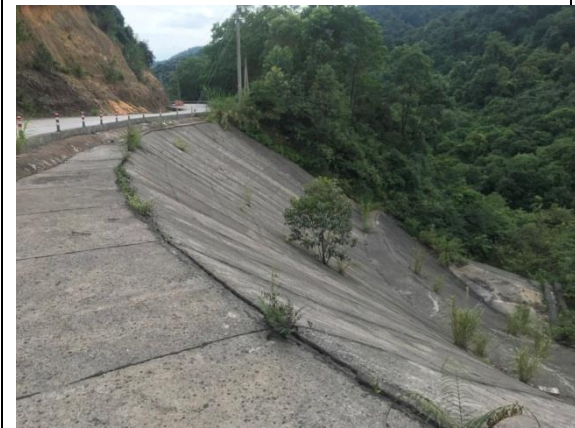
图 5 项目区内挡土墙

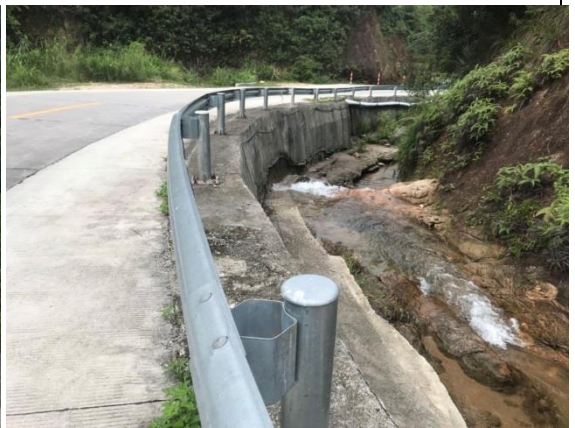
图 6 项目区内挡土墙

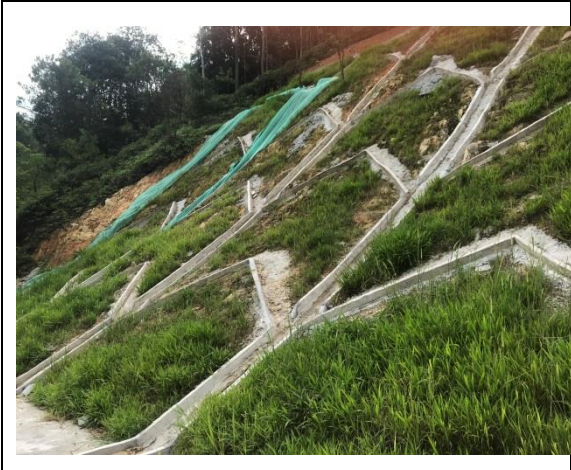
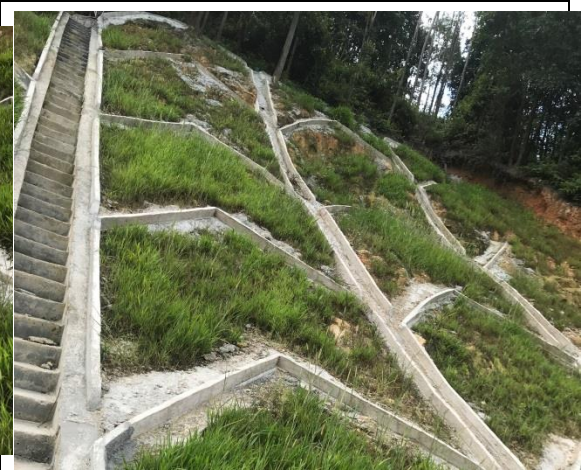
| 图 7 项目区内植草护坡 | 图 8 项目区内植草护坡 |
