# 广汽商贸再生资源报废机动车回收拆解基地 水土保持设施验收报告

建设单位：广州广汽商贸再生资源有限公司

编制单位：广东河海工程咨询有限公司

二〇一九年五月

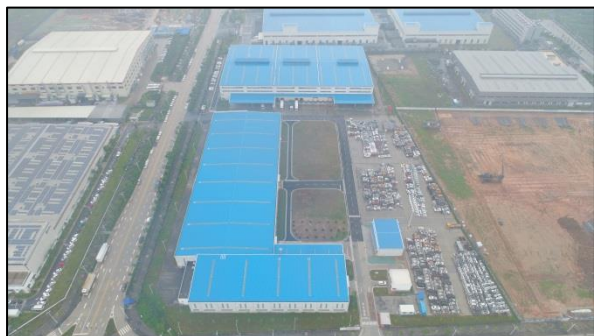
图 1 项目整体现状鸟瞰图

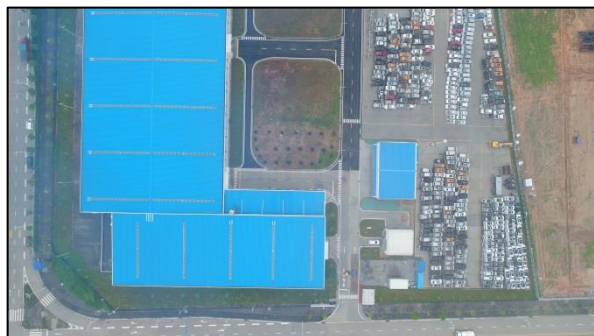
图 2 项目西部现状正射影像图

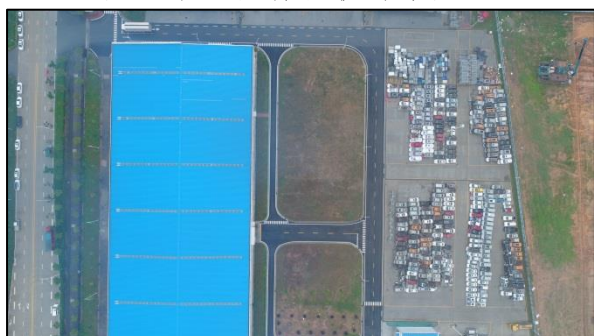
图 3 项目中部现状正射影像图

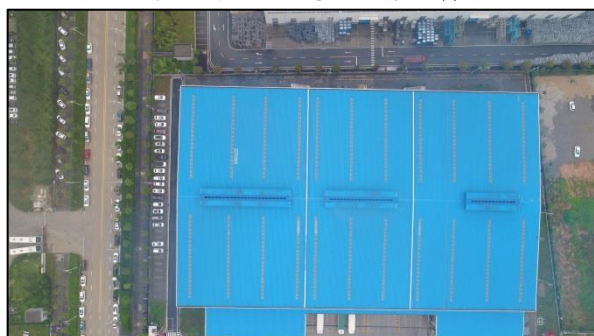
图 4 项目东部现状正射影像图

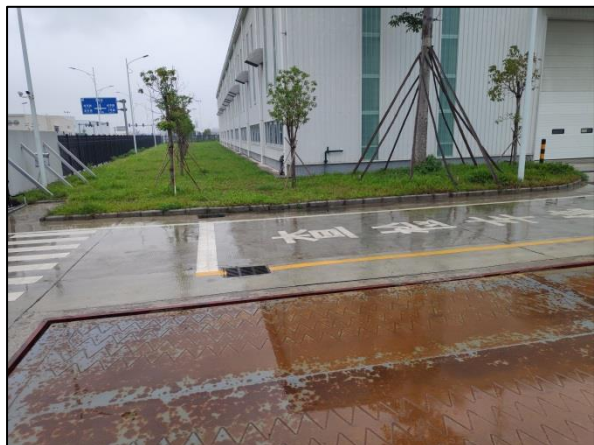
图 5 项目西侧出入口北面现状

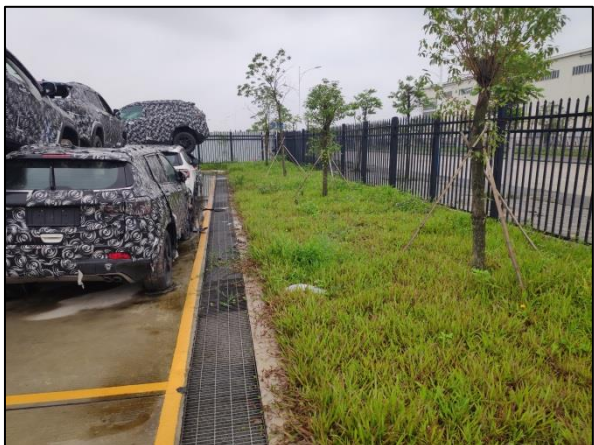
图 6 项目西边界南部附近现状

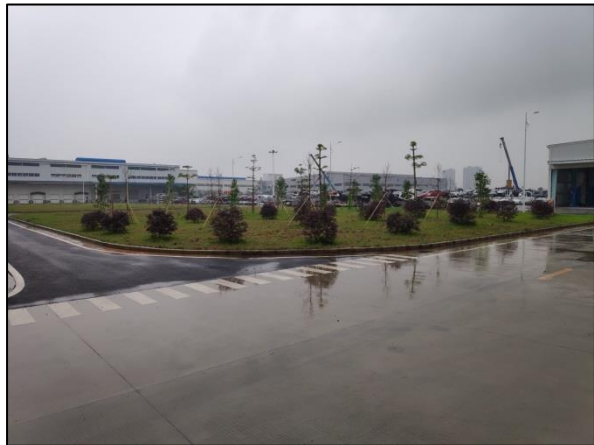
图 7 项目中部厂区道路及景观绿化现状

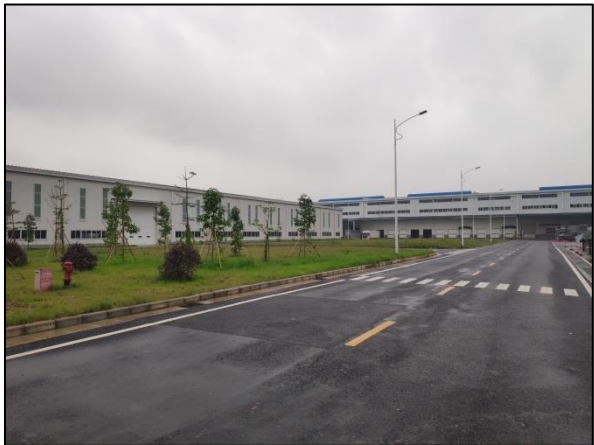
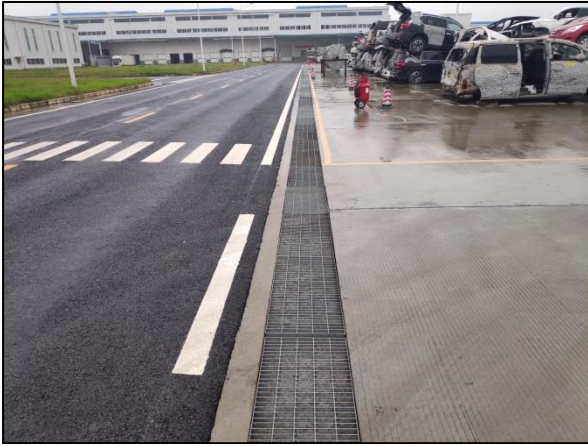
图 8 废旧车辆存放区北侧排水沟现状

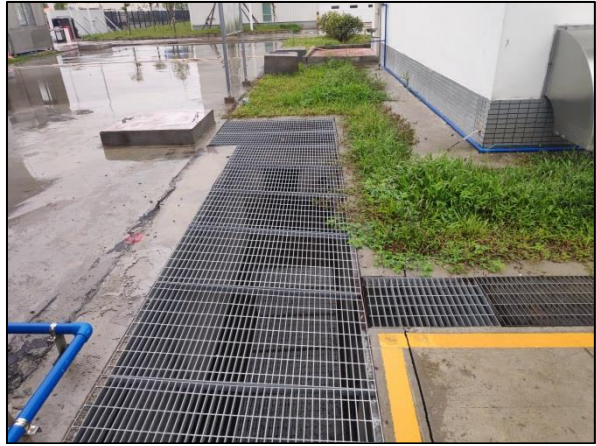
图 9 项目西侧出入口附近集水井现状

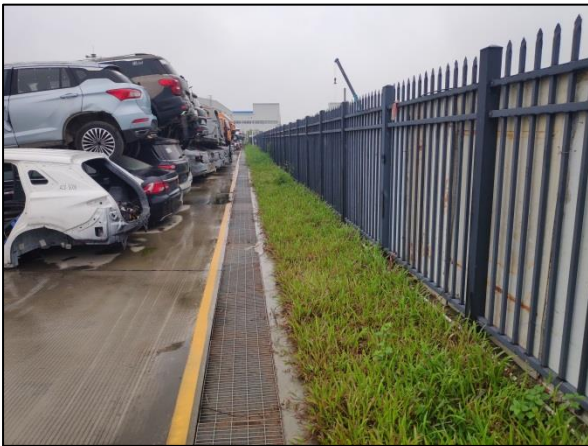
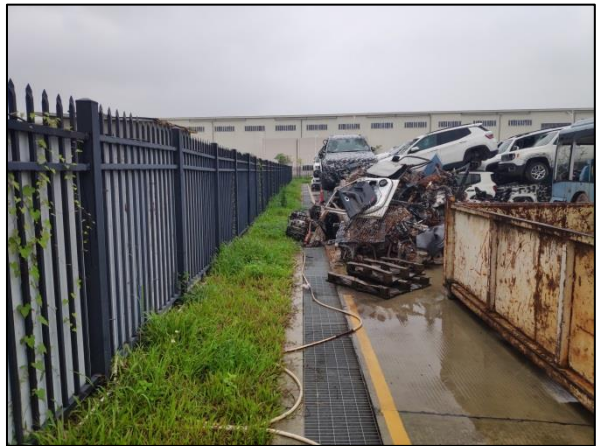
图 10 项目南侧边界现状

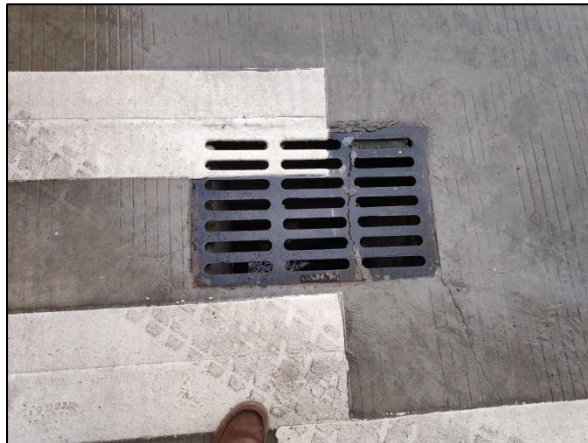
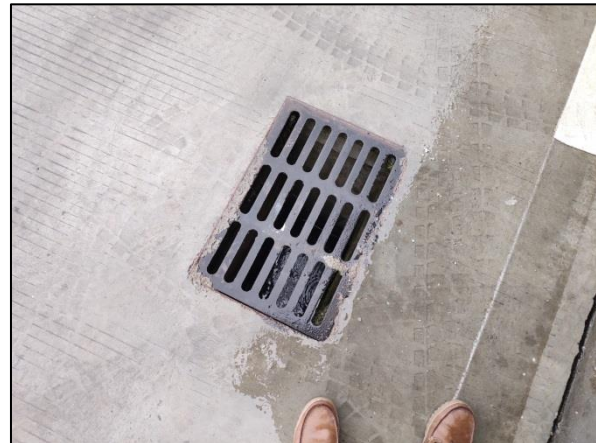
图 11 项目内部雨水井现状（畅通无淤积）
