花都中轴线罗仙安置区

水土保持设施验收报告

建设单位：广州市花都区人民政府花城街道办事处

编制单位：广东润海工程咨询有限公司

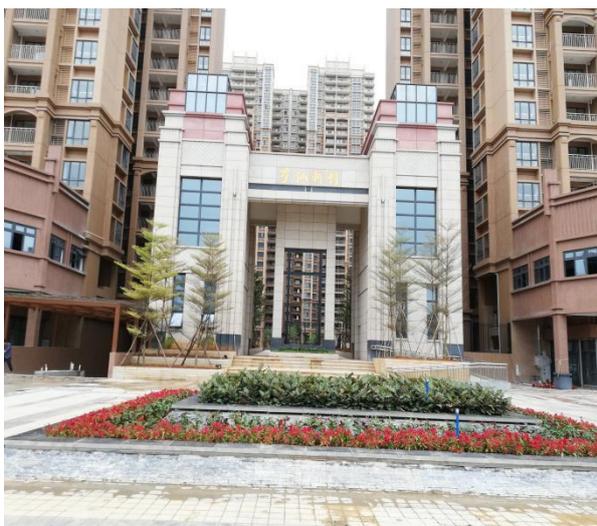
建筑物现状

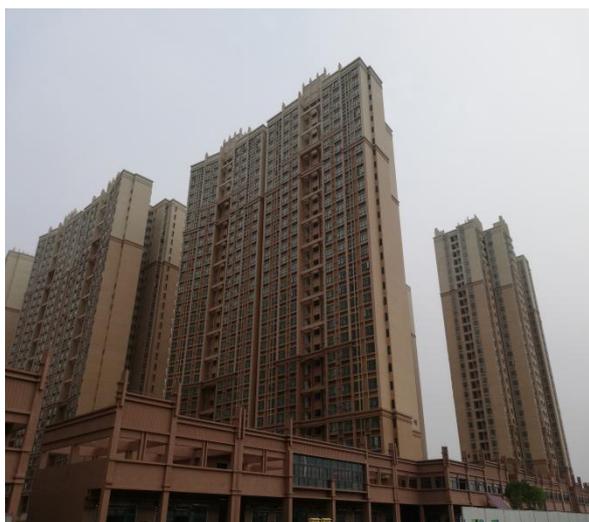
建筑物现状

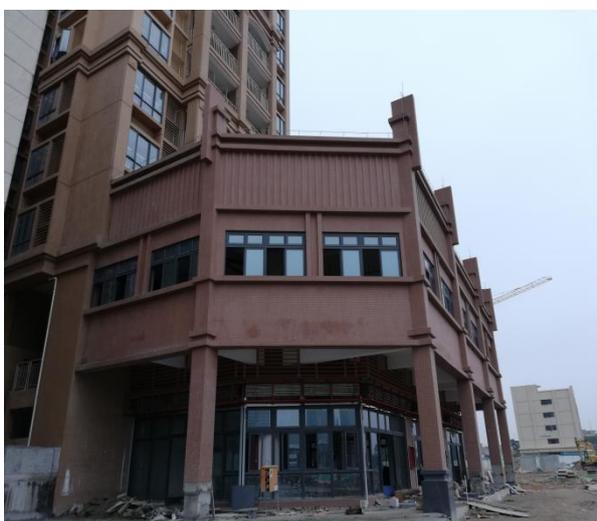
建筑物现状

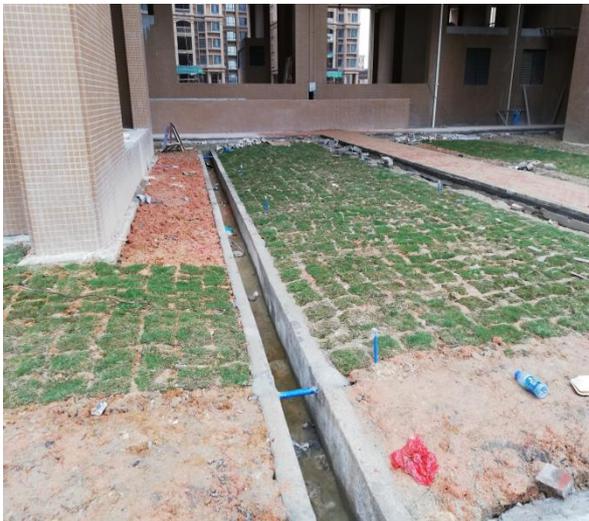
景观绿化

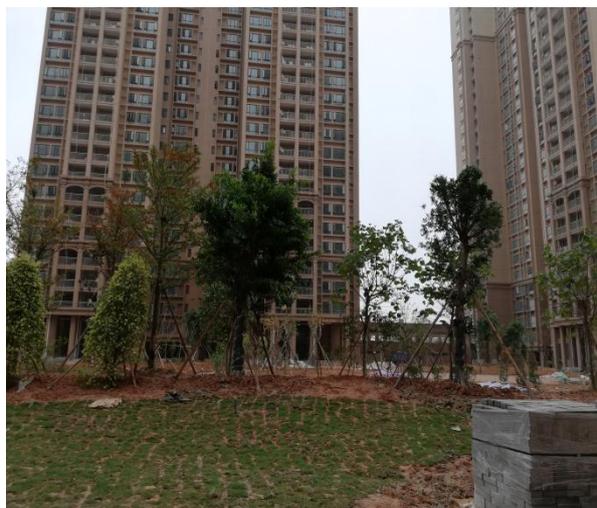
景观绿化

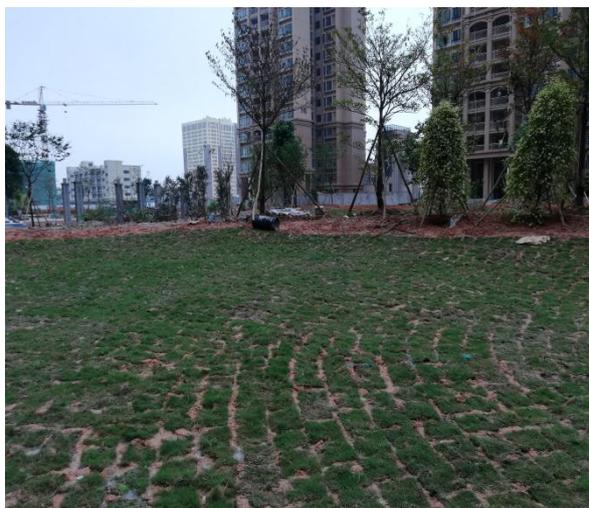
景观绿化

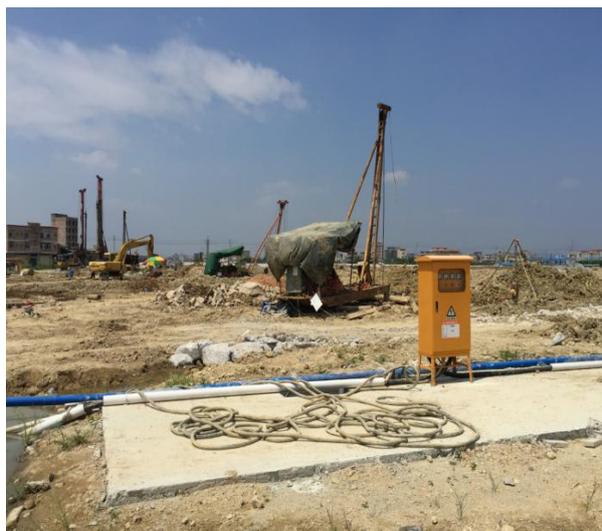
施工现场

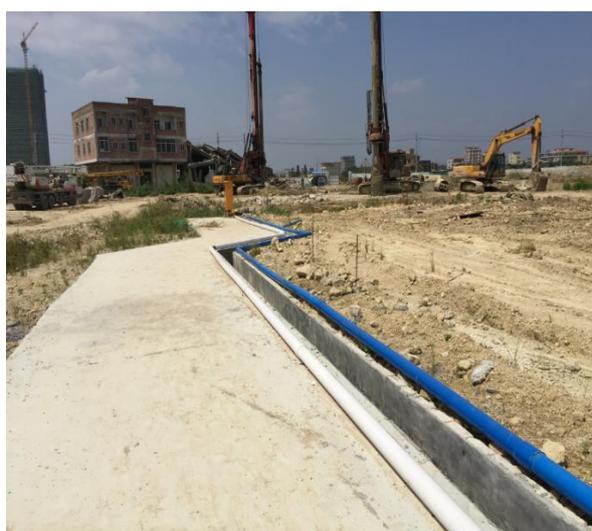
临时排水沟

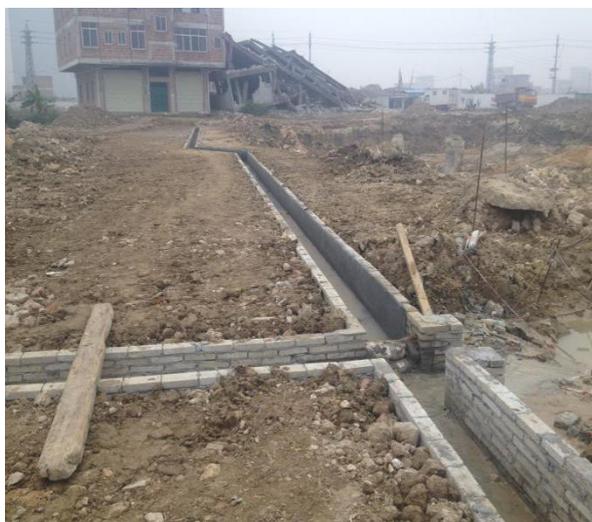
临时排水沟

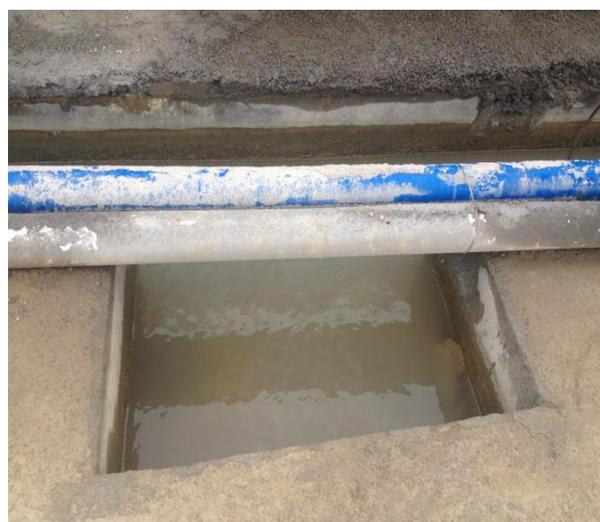
沉砂池

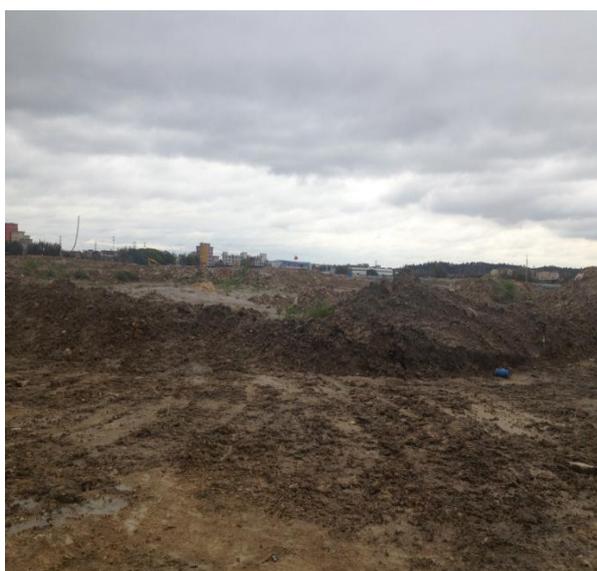
临时堆土区

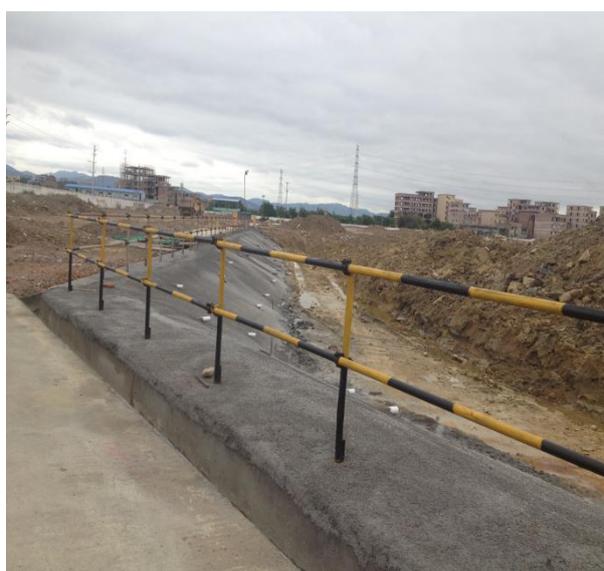
混凝土护坡

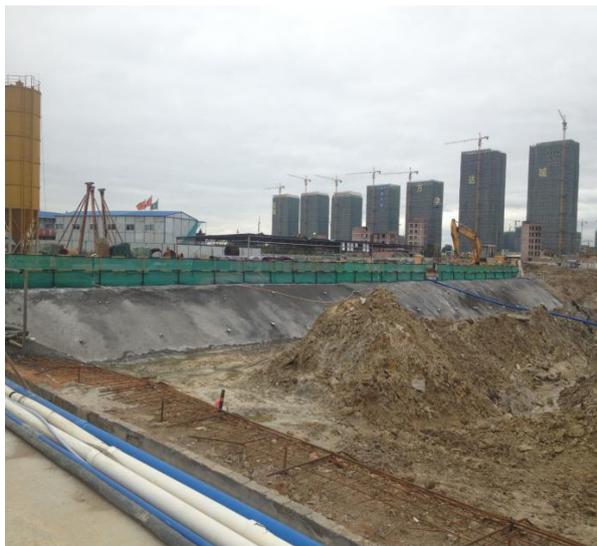
混凝土及钢网护坡

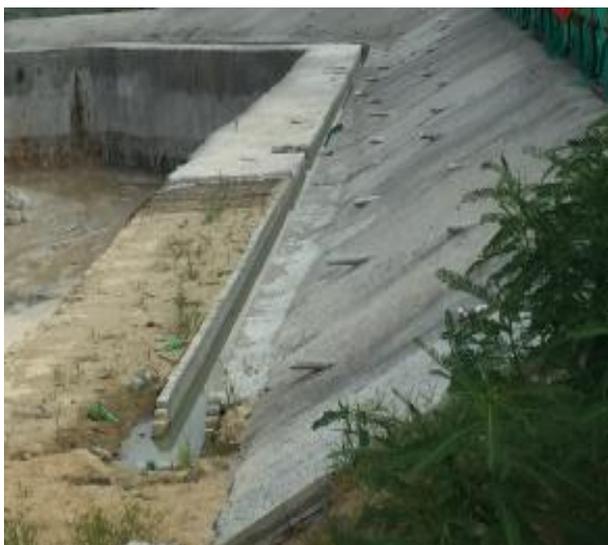
基坑支护

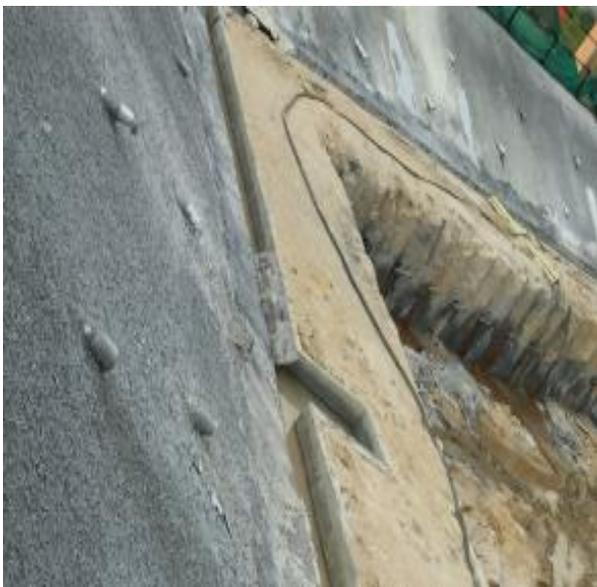
基坑中部排水沟

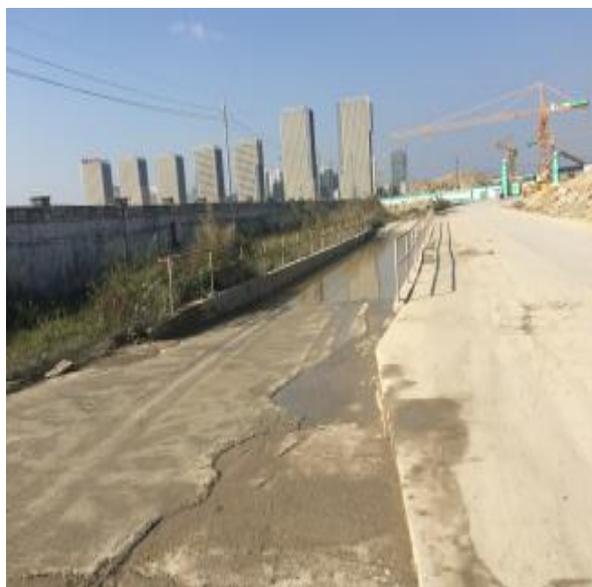
出口处洗车池

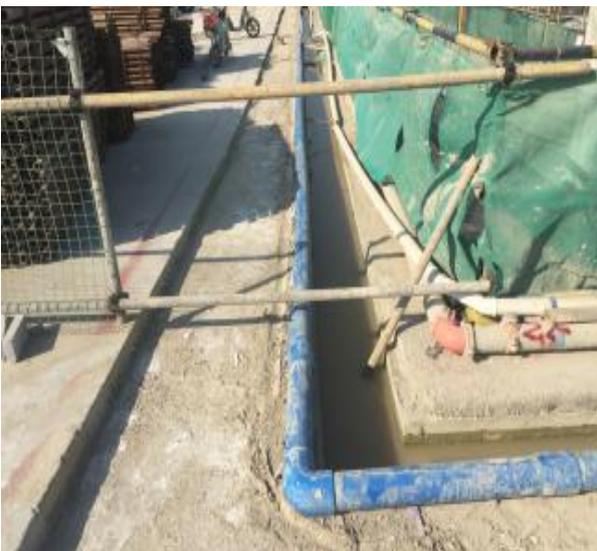
基坑顶部排水沟

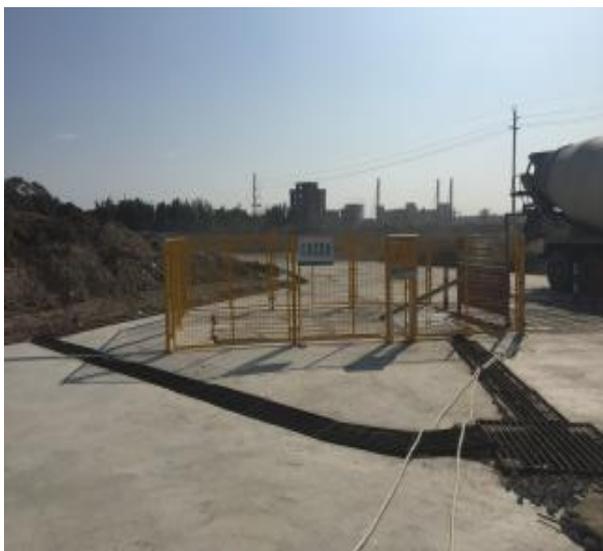
三级沉砂池

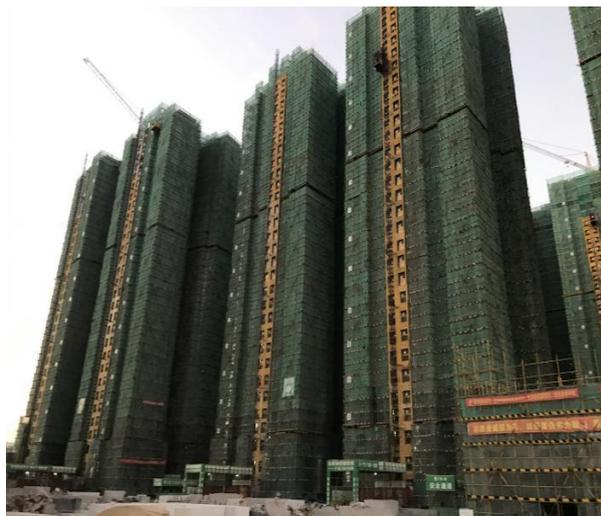
建筑物施工

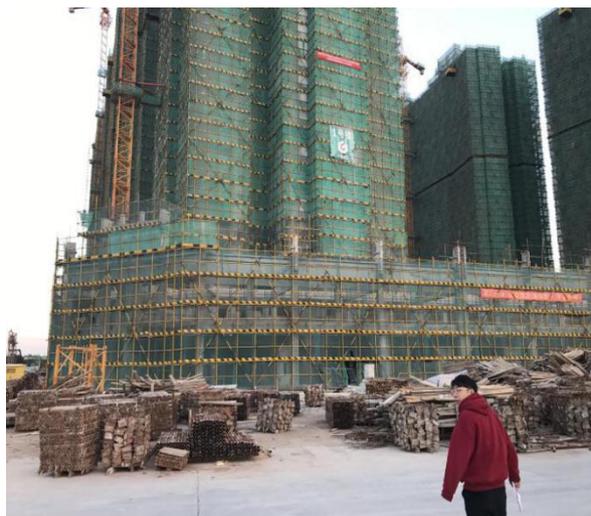
建筑物施工

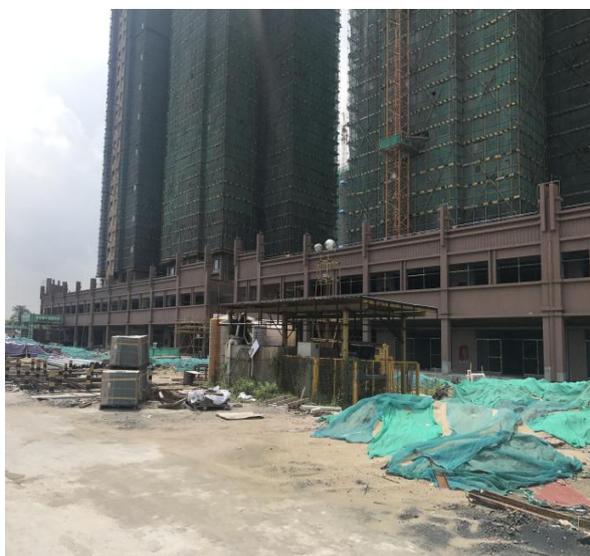
彩布条覆盖
