# 花都中轴线罗仙安置区 水土保持监测总结报告

建设单位：广州市花都区人民政府花城街道办事处

监测单位：广东河海工程咨询有限公司

2019年6月

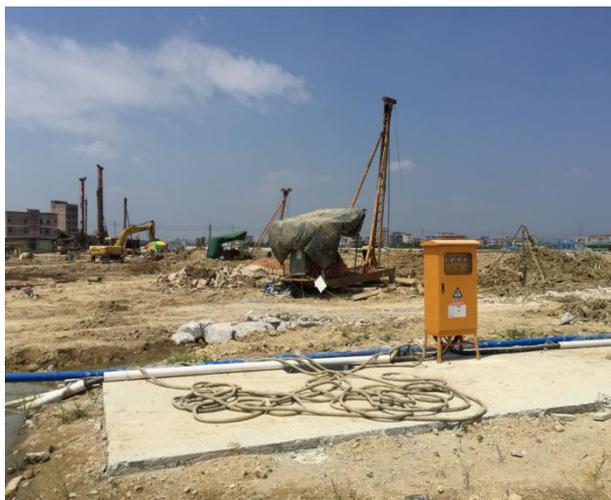
施工现场

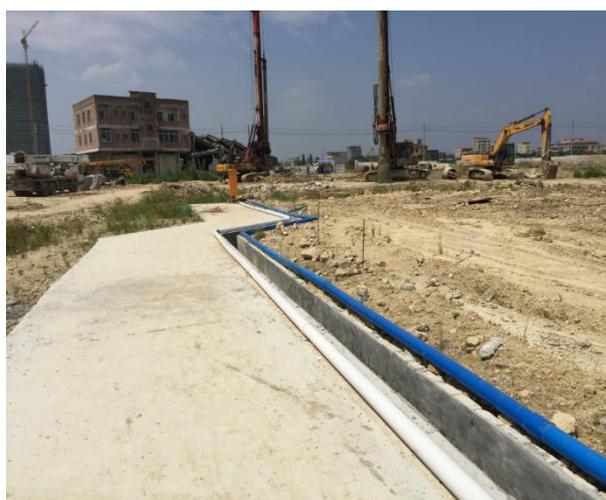
临时排水沟

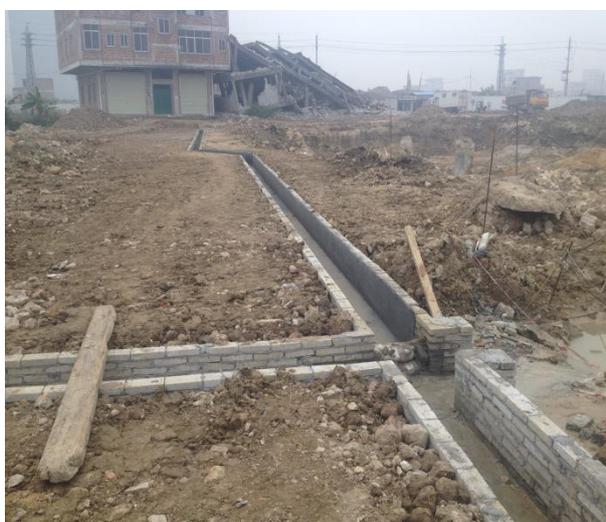
临时排水沟

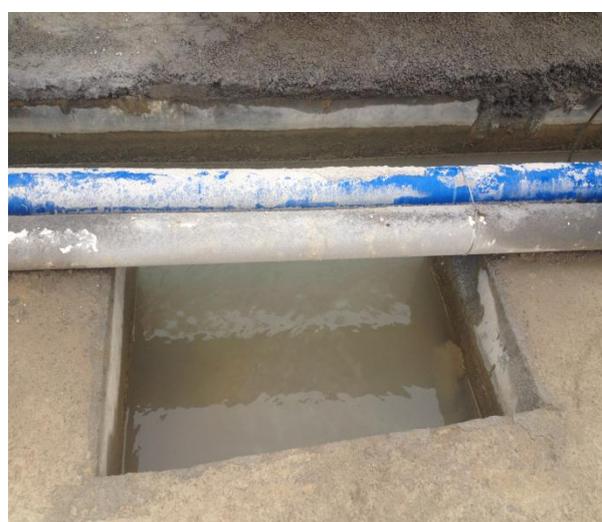
沉砂池

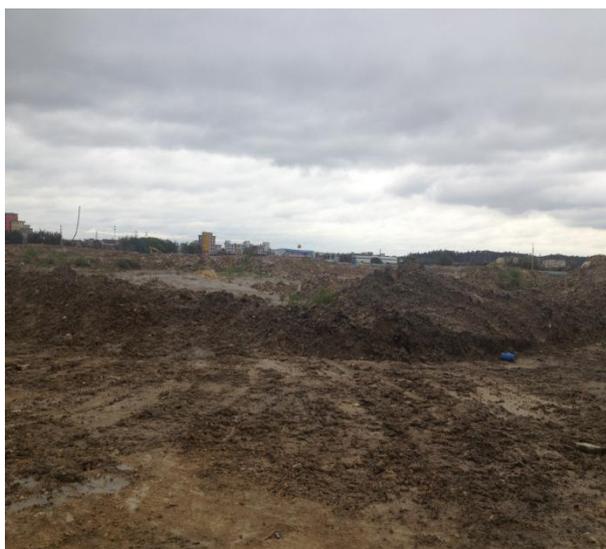
临时堆土区

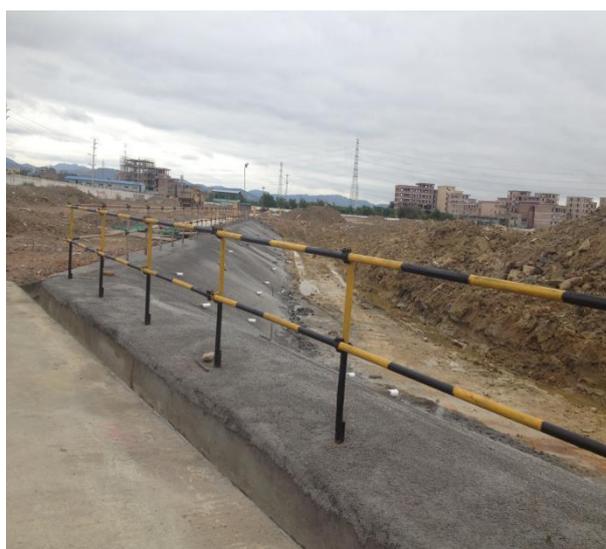
混凝土护坡

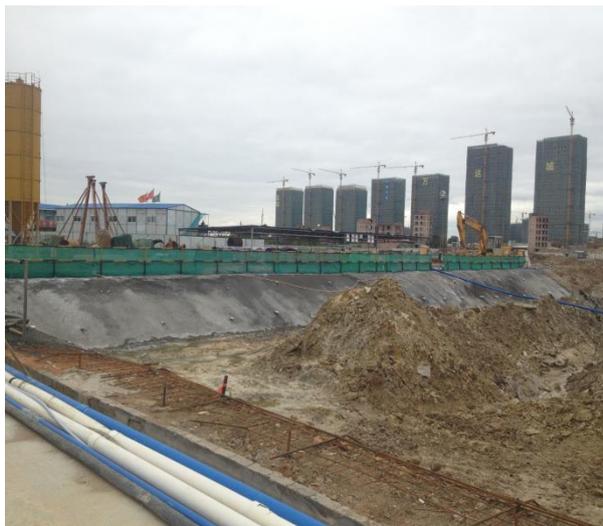
混凝土及钢网护坡

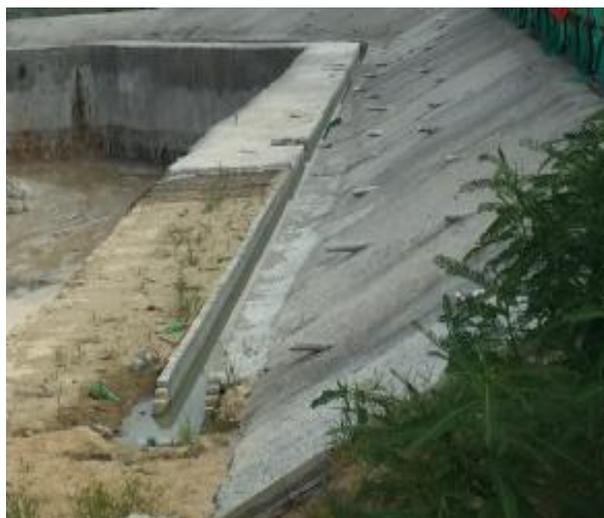
基坑支护

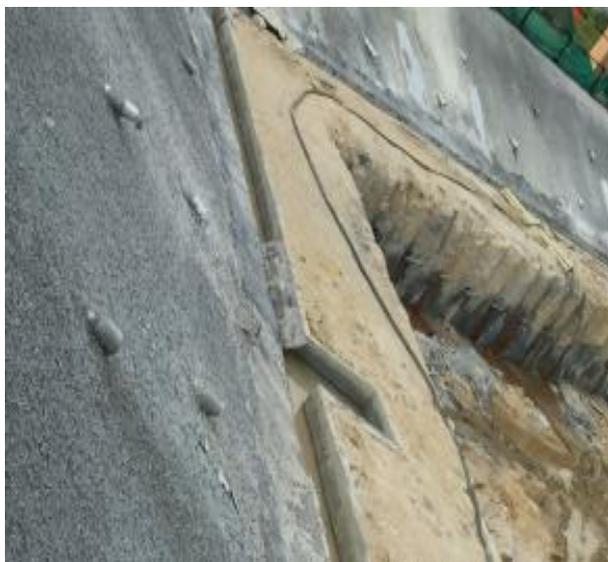
基坑中部排水沟

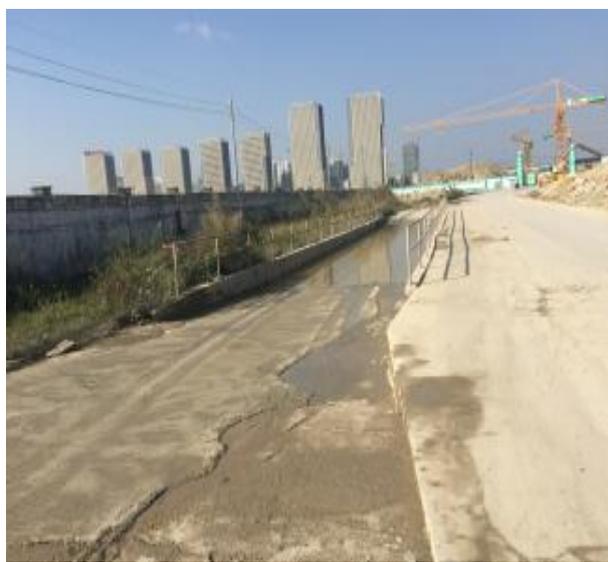
出口处洗车池

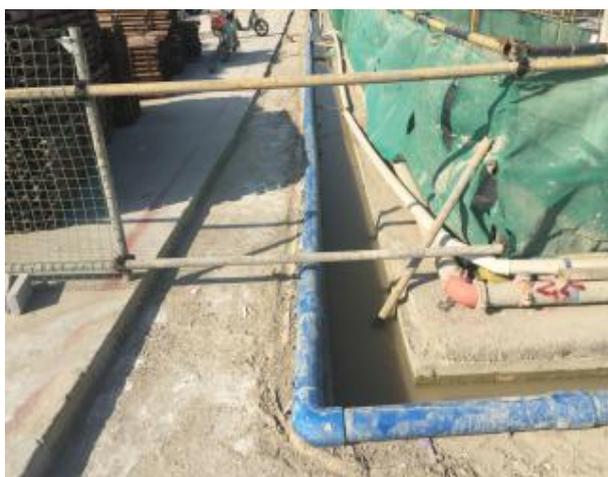
基坑顶部排水沟

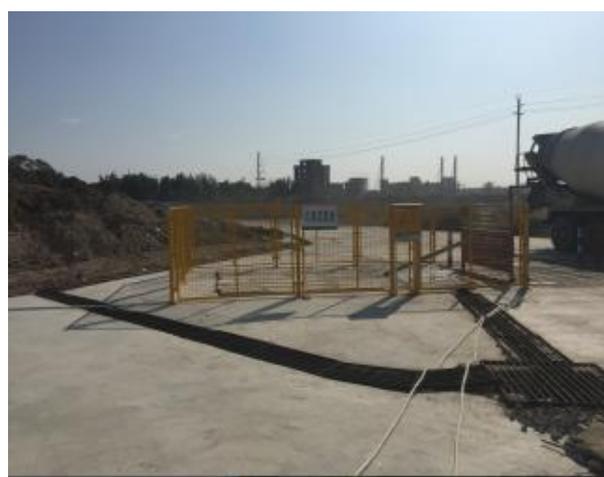
三级沉砂池

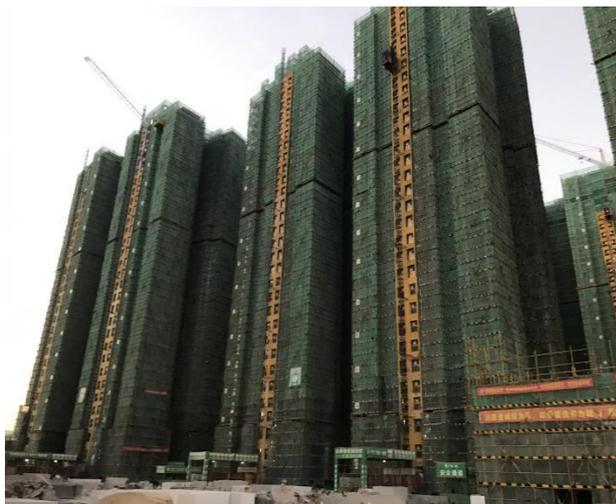
建筑物施工

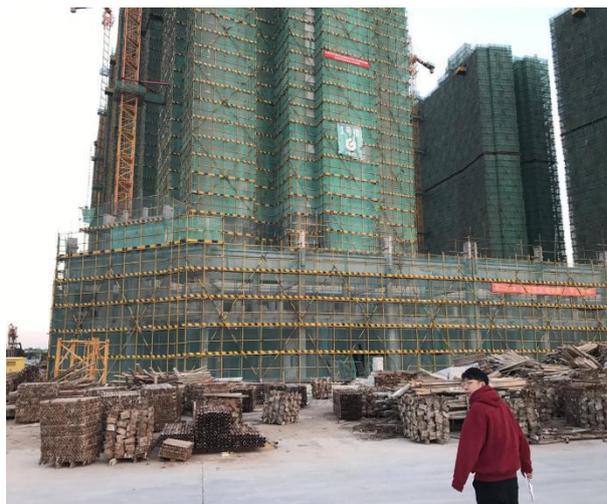
建筑物施工

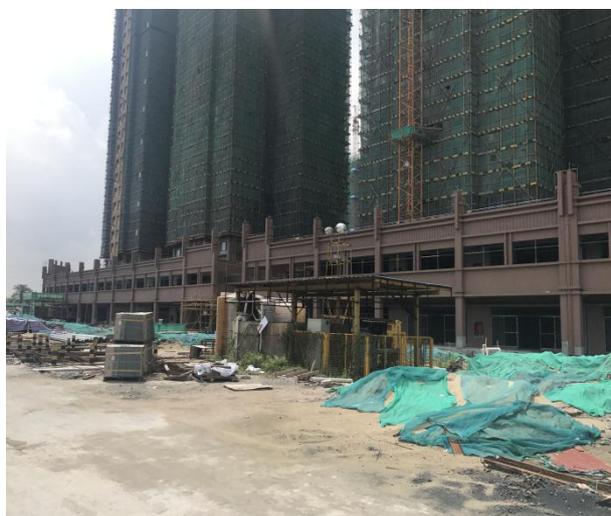
彩布条覆盖

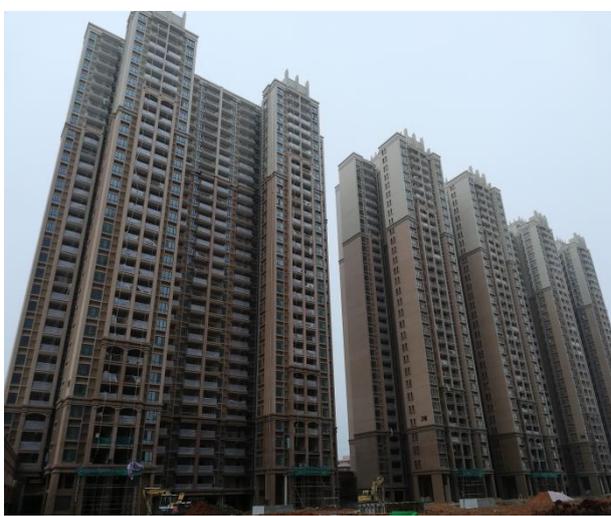
建筑物现状

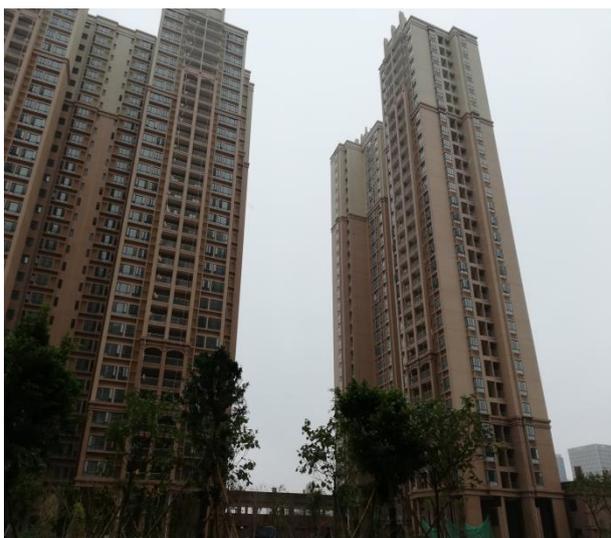
建筑物现状

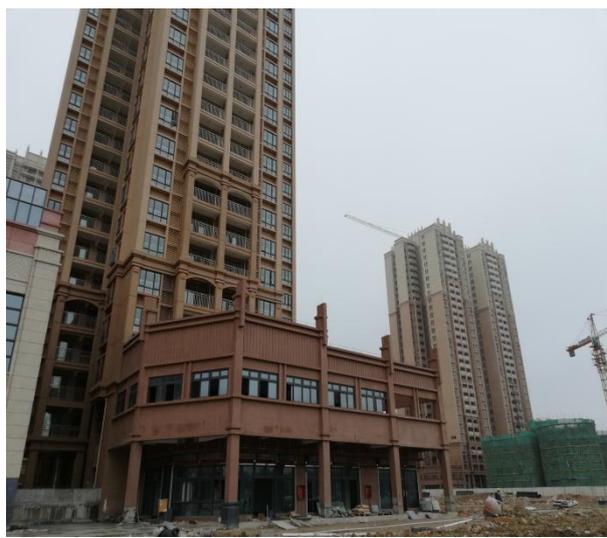
建筑物现状

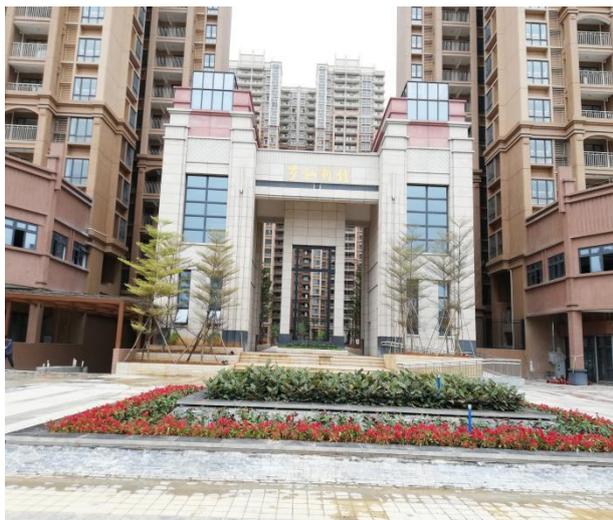
项目主出入口

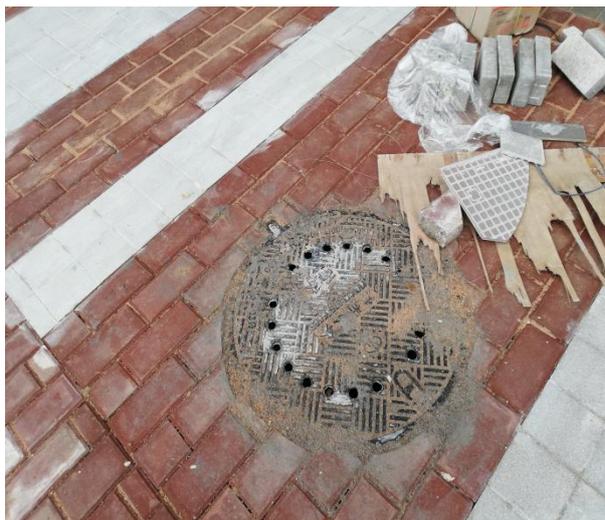
雨水管网

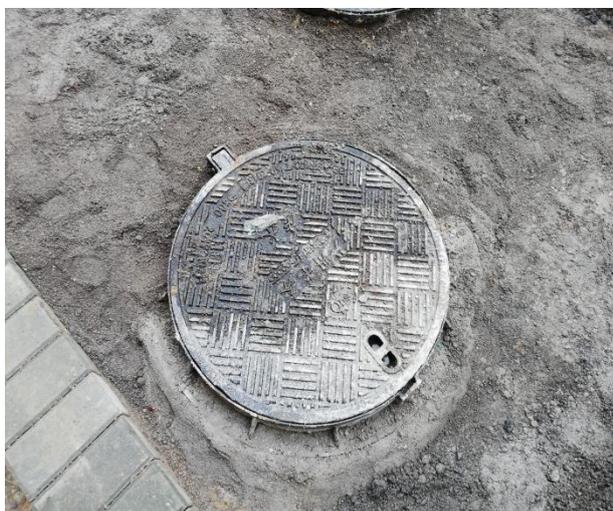
废水管网

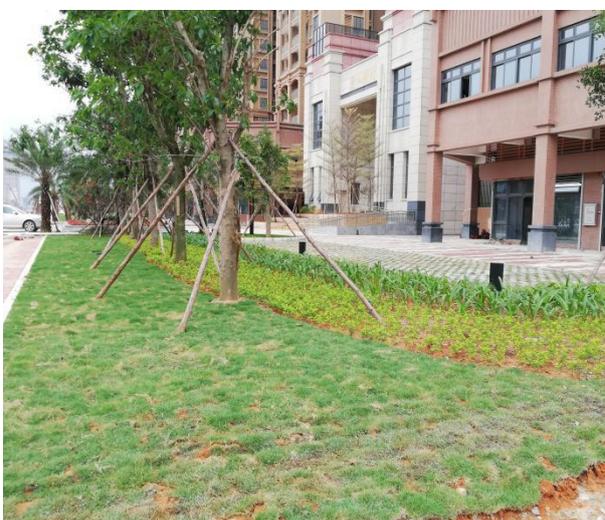
绿化

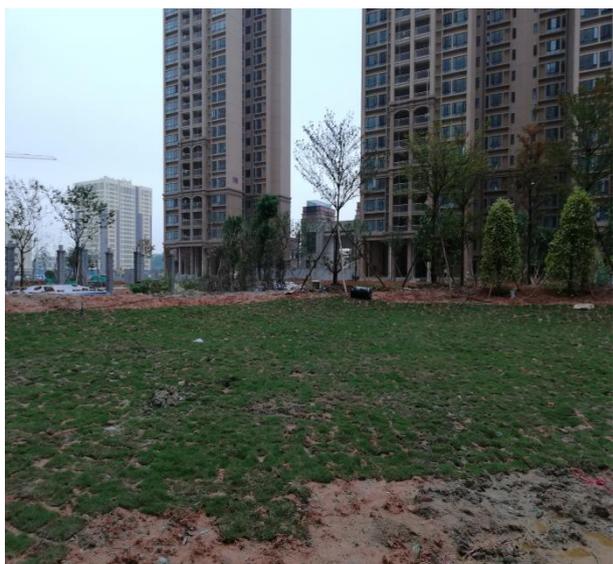
绿化

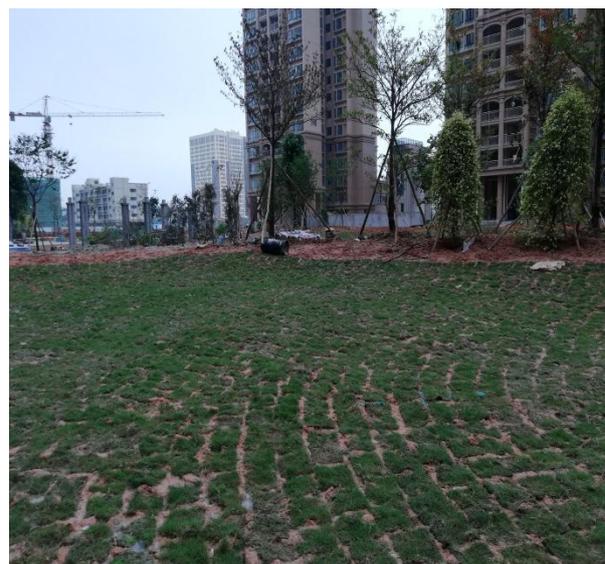
绿化

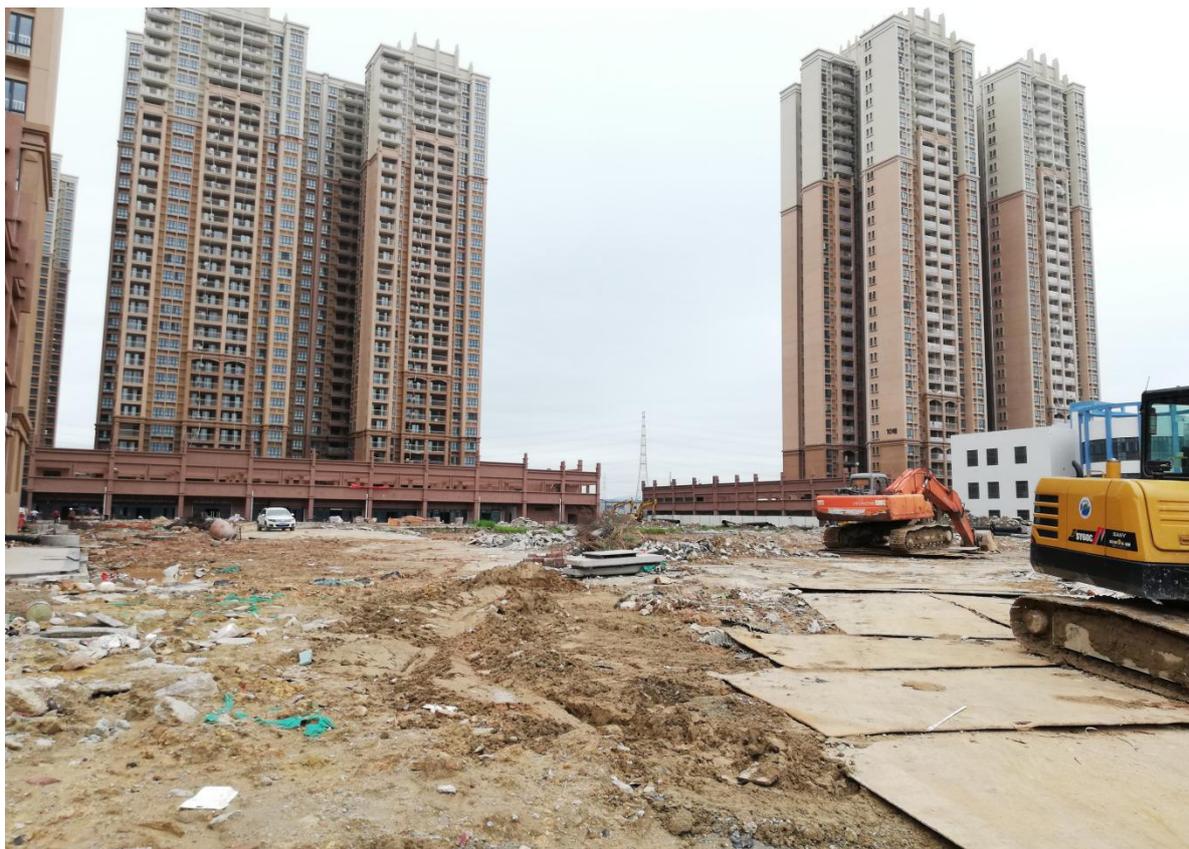
**祠堂广场现状**

（注：项目区东南角的祠堂广场的设计与施工发生了一定的变更。祠堂广场占地面积为 1.02hm<sup>2</sup>，祠堂广场由罗仙村民自行组织开展建设，不纳入本次的建设工程中，本次仅对祠堂广场进行场地平整以及土地整治，现已移交罗仙村民进行工程建设。）
