花都中轴线石岗安置区一期工程（1-1 栋、1-2  
栋、2-1 栋、2-2 栋、3-1 栋、3-2 栋、4-1 栋、  
4-2 栋、5-1 栋、5-2 栋、6 栋）  
水土保持设施验收报告

建设单位：广州市花都区人民政府花城街道办事处

编制单位：广东河海工程咨询有限公司

2019年7月

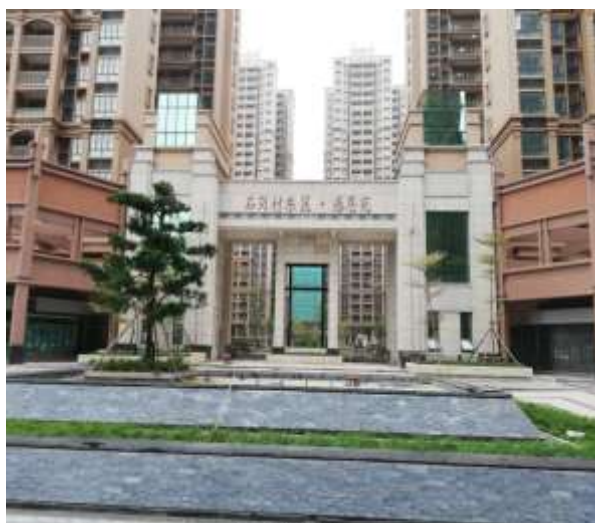
主出入口

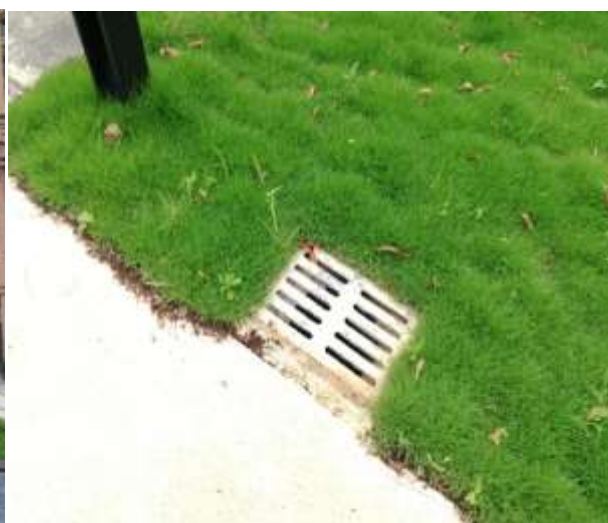
雨水管网

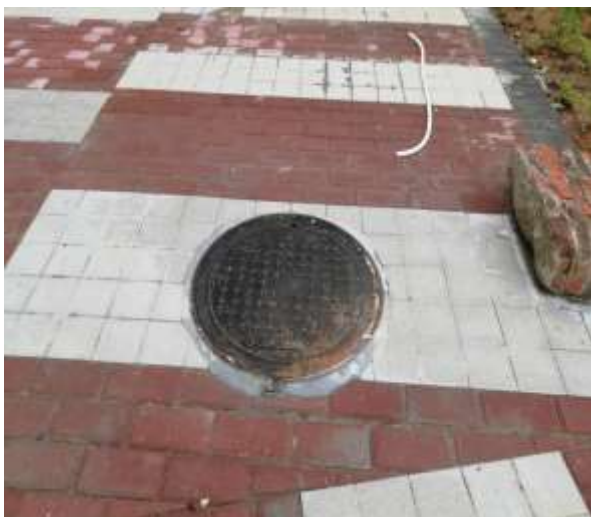
雨水管网

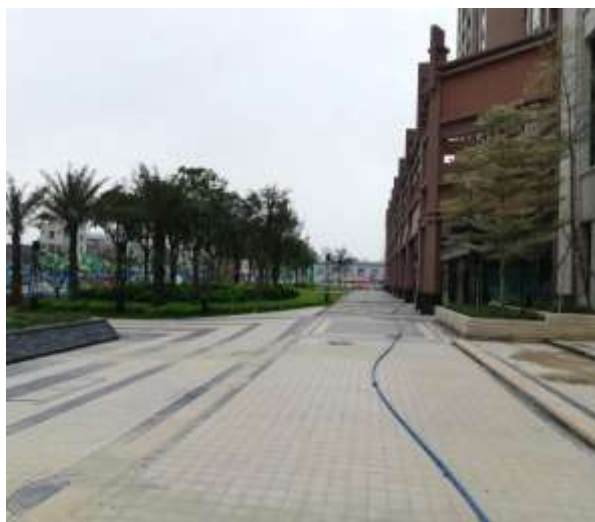
道路广场

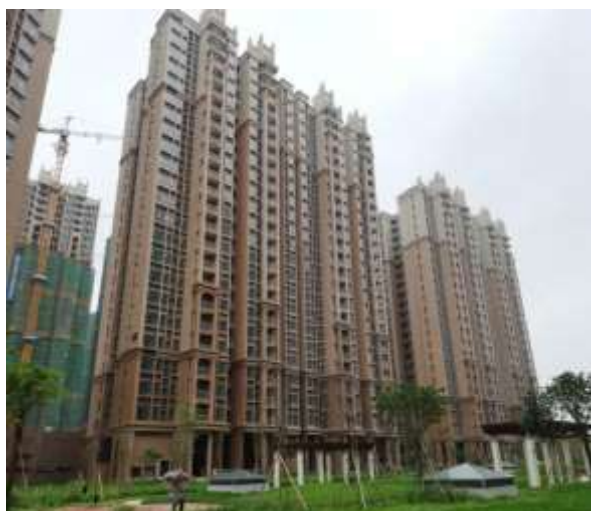
住宅楼现状

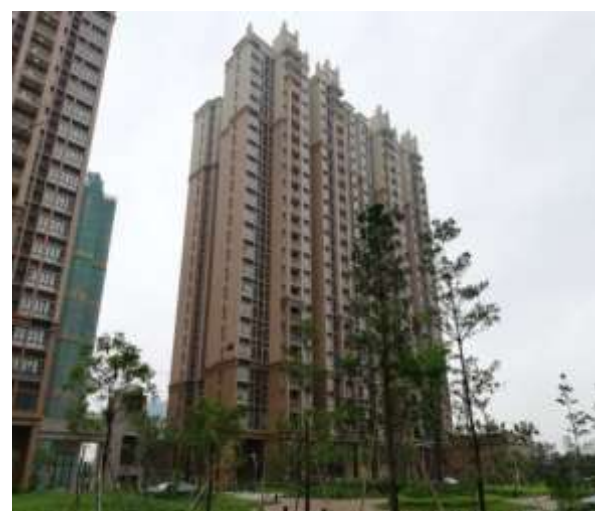
住宅楼现状

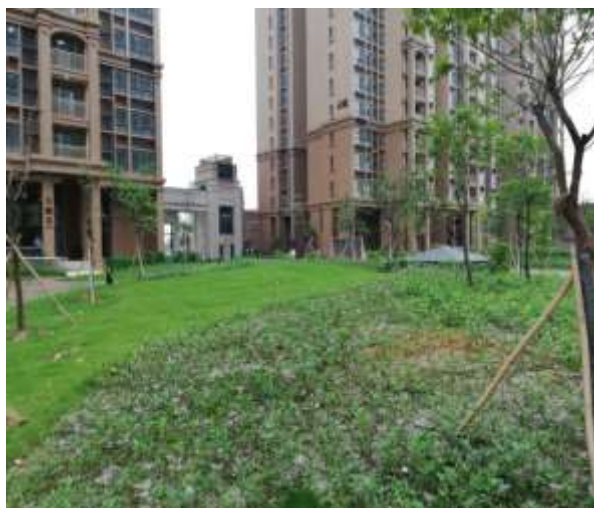
景观绿化

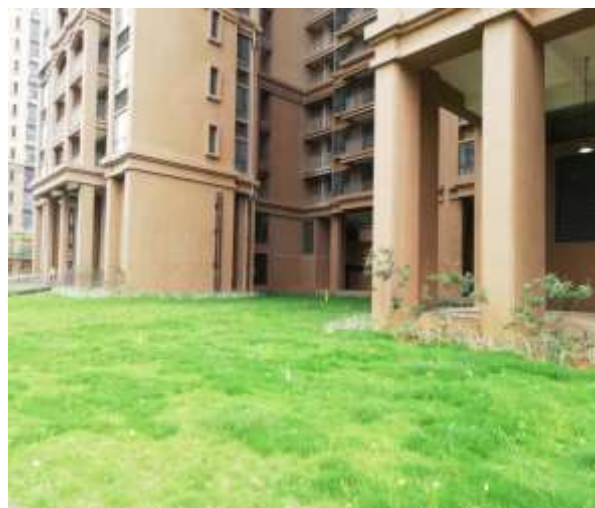
宅边绿化

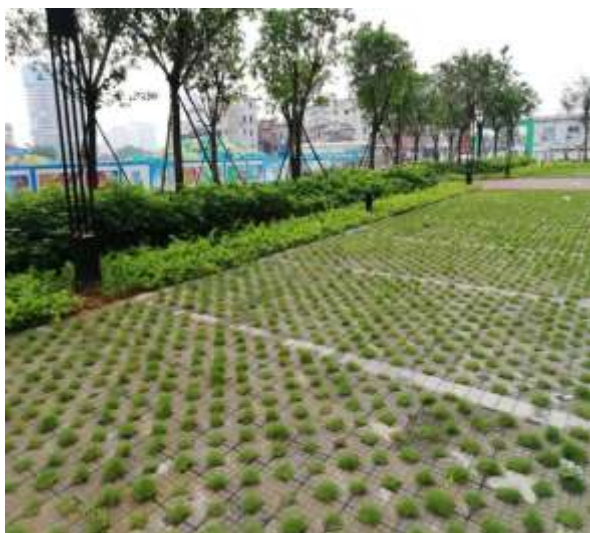
透水植草砖

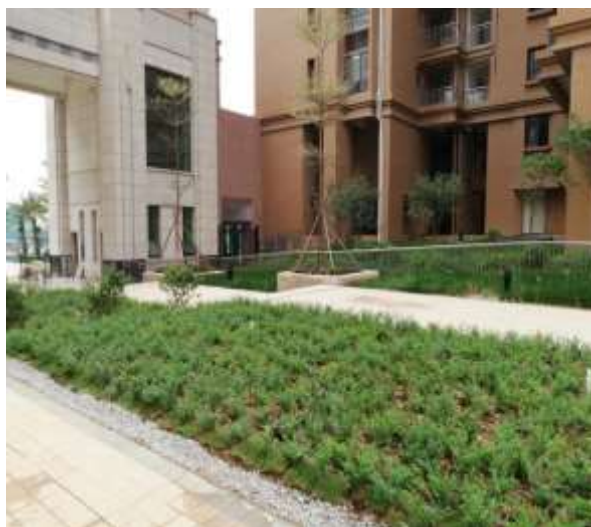
景观绿化

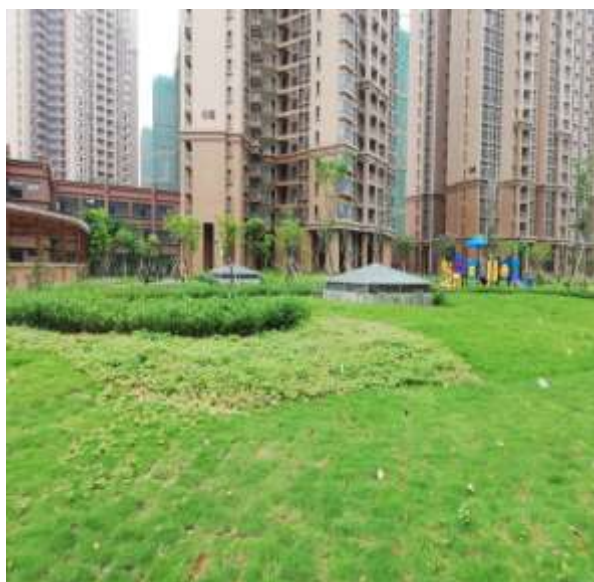
景观绿化

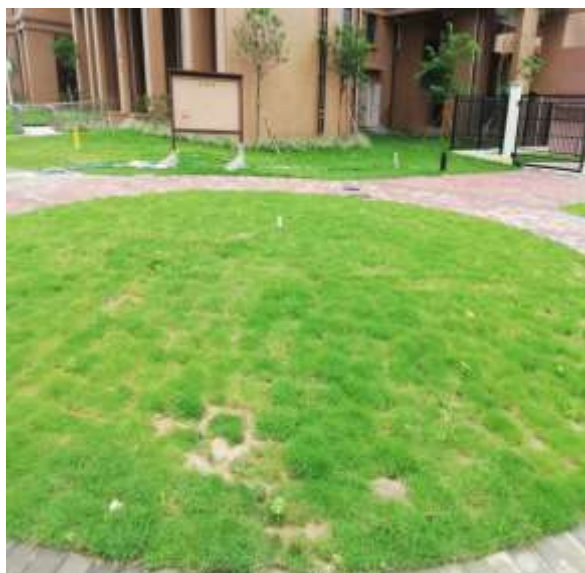
景观绿化

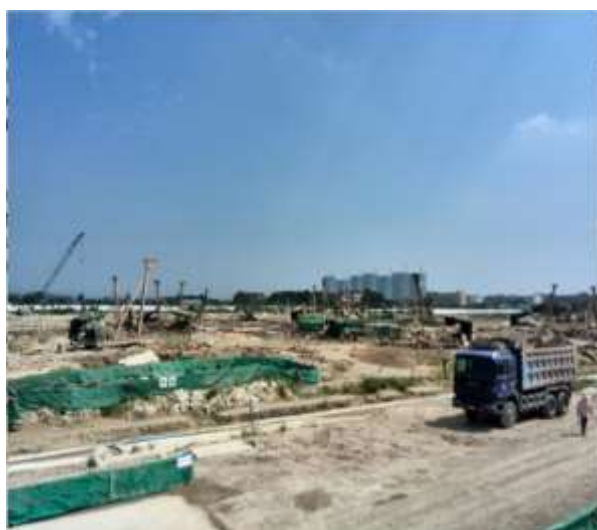
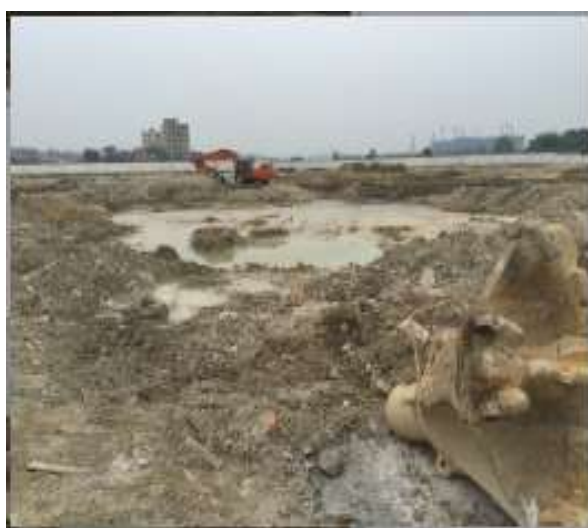
施工现场

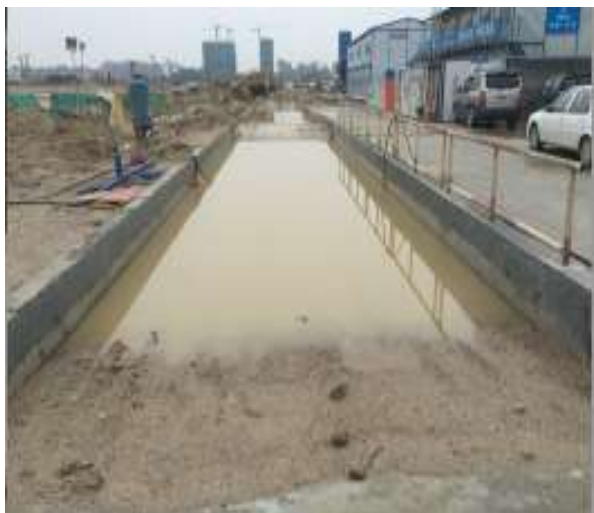
施工现场

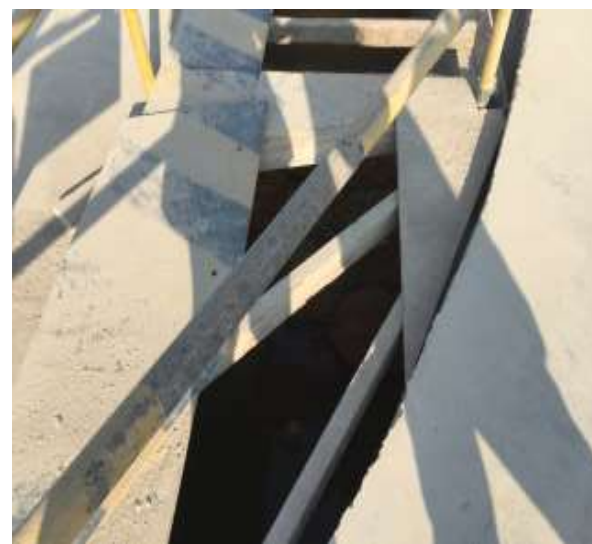
临时排水沟

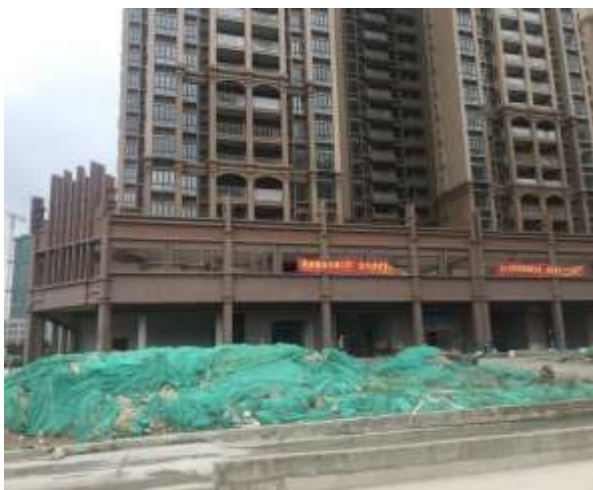
彩布条覆盖

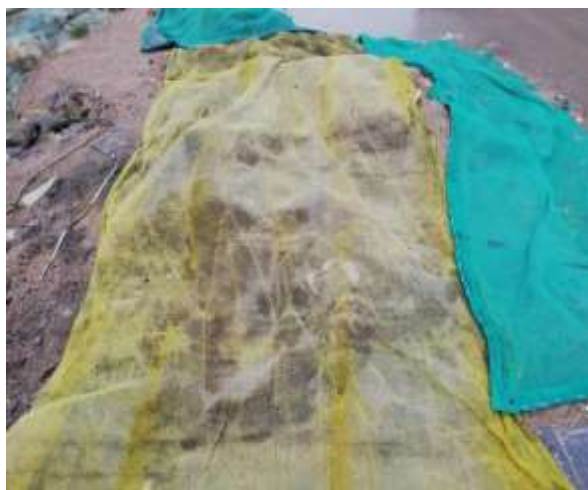
彩布条覆盖

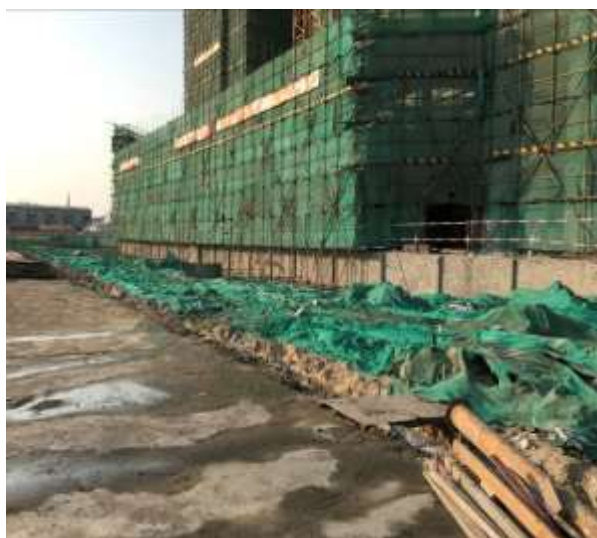
彩布条覆盖

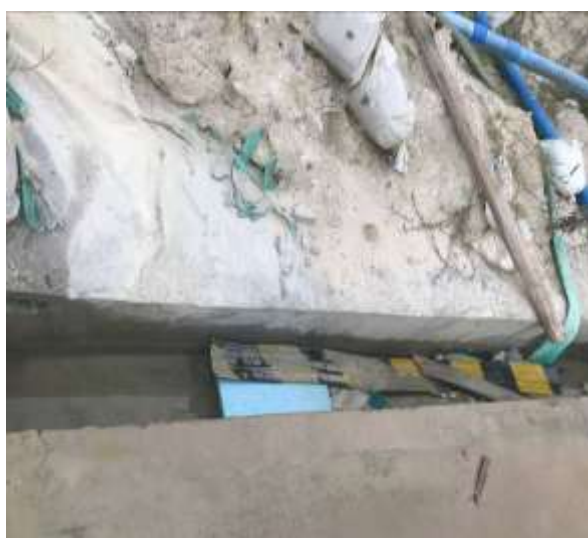
临时排水沟
