沙太路改造（北环~金盘岭隧道）工程  
（第一标段）

# 水土保持监测总结报告

监测单位： 广东河海工程咨询有限公司

二〇一九年六月

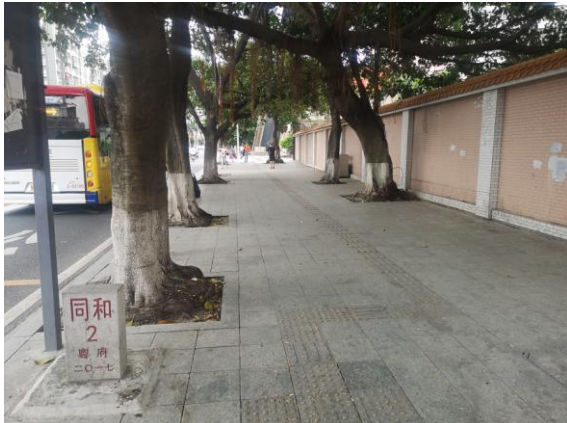
| 人行道现状 | 道路终点现状 |

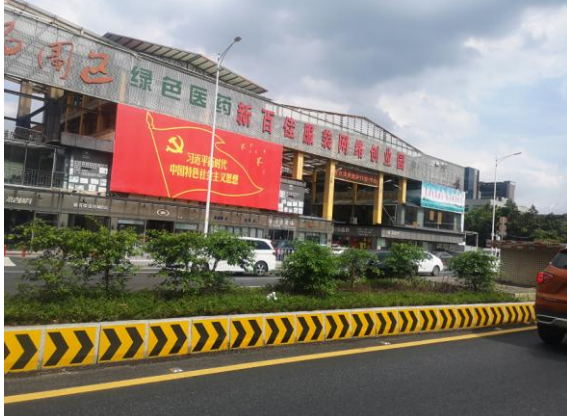
| 绿化现状 | 道路现状 |

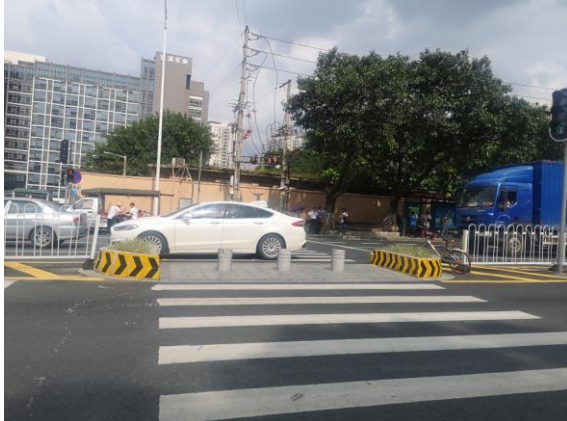
| 道路现状 | 道路起点现状 |
