敏捷·御峰国际

水土保持设施验收报告

建设单位：广州凯峰房地产开发有限公司

编制单位：广东河海工程咨询有限公司

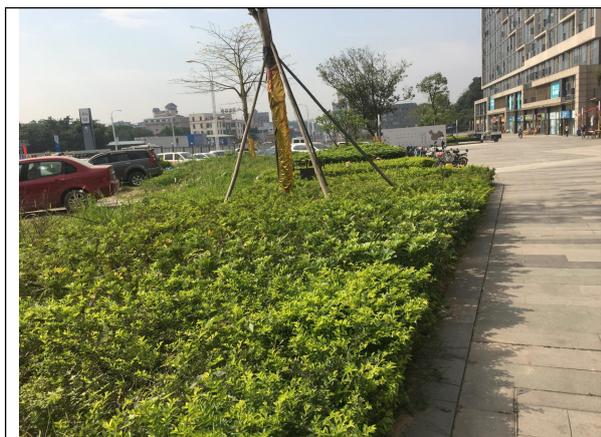
1 项目东侧现状

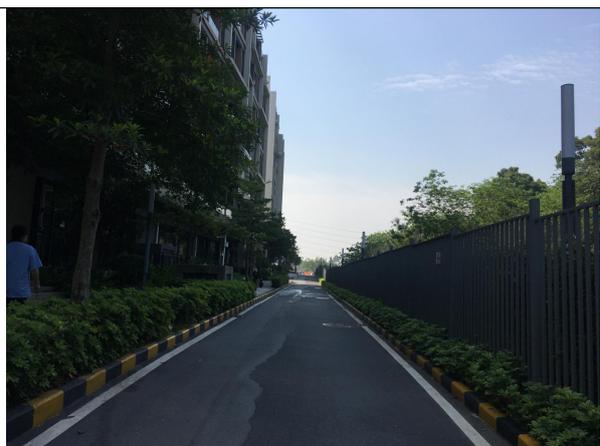
2 项目西侧现状

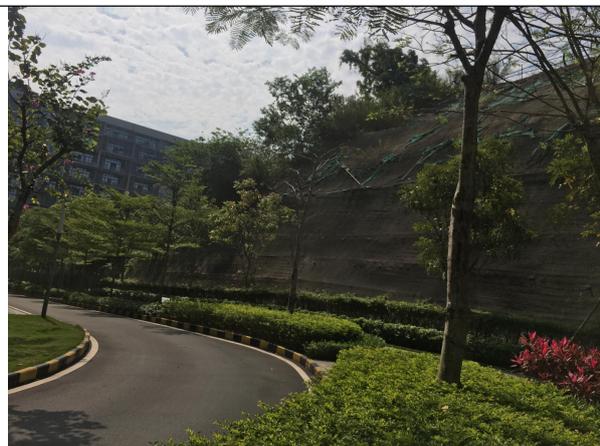
3 项目区内绿化现状 1

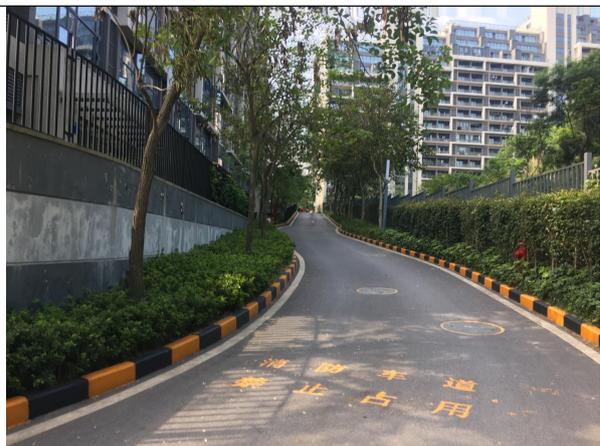
4 项目区内绿化现状 1

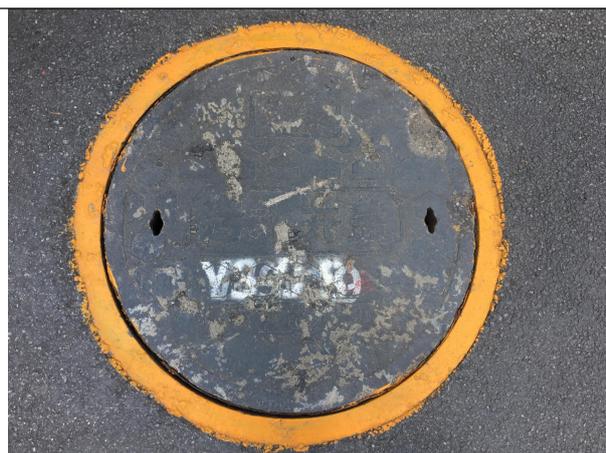
5 雨水管网现状 1

(2) 清理疏通排水管，结合日常园林管理对小区内绿化植被进行维护，保证设施水土保持功能的正常发挥。

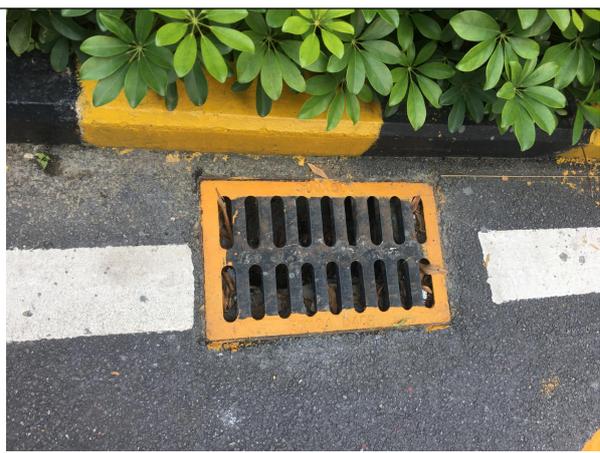
6 雨水管网现状 2
