敏捷·御峰国际

水土保持监测总结报告

建设单位:广州凯峰房地产开发有限公司监测单位:广东河海工程咨询有限公司

二0一六年十二月

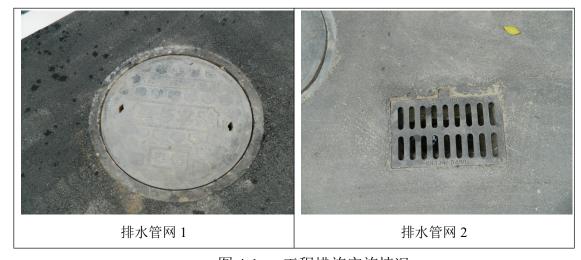
图 4-1 工程措施实施情况

工程措施实施时段为2013年9月~2016年4月。至植被恢复期末,各分区的水土保持工程措施均已落实且运行良好。

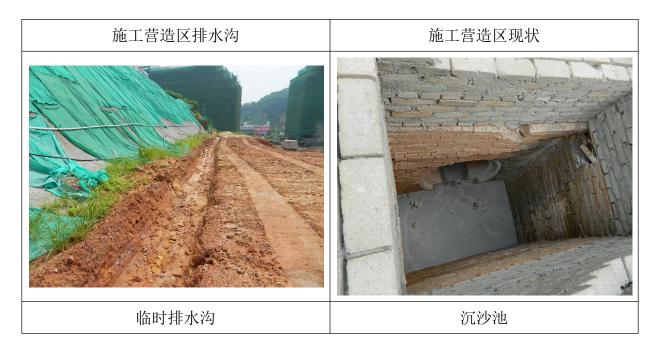
图 4-3 临时措施实施情况

临时措施主要在开工初期及施工期布设,临时防护措施的实施阶段主要在 2013 年 7 月~2016 年 1 月,大部分在 2013~2014 年,主要布设了编织土袋临时拦挡、临时排水沟、沉沙池。经现场监测及查阅施工监理资料,施工期临时措施落实较好。临时防护措施在工程完工的同时拆除。
