中山大学北校区学生宿舍楼项目

# 水土保持设施验收报告

建设单位：中山大学

编制单位：广东河海工程咨询有限公司

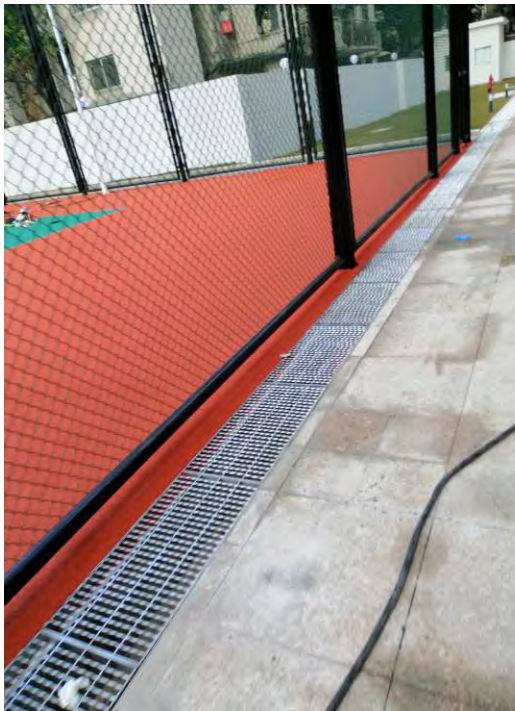
项目区内排水沟

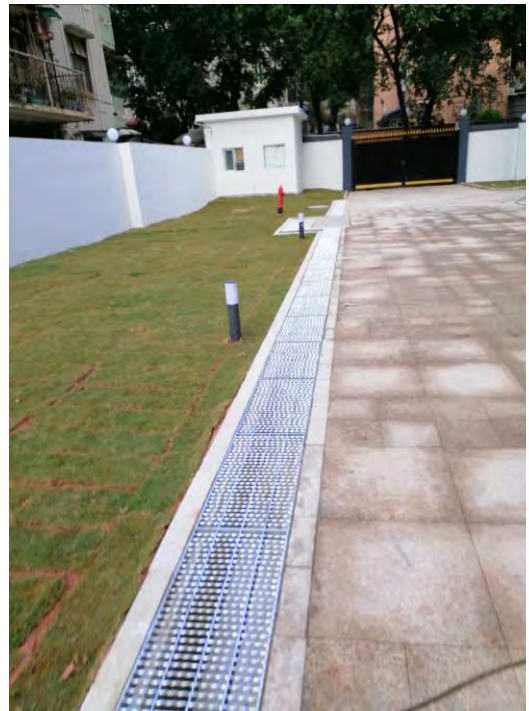
项目区内排水沟

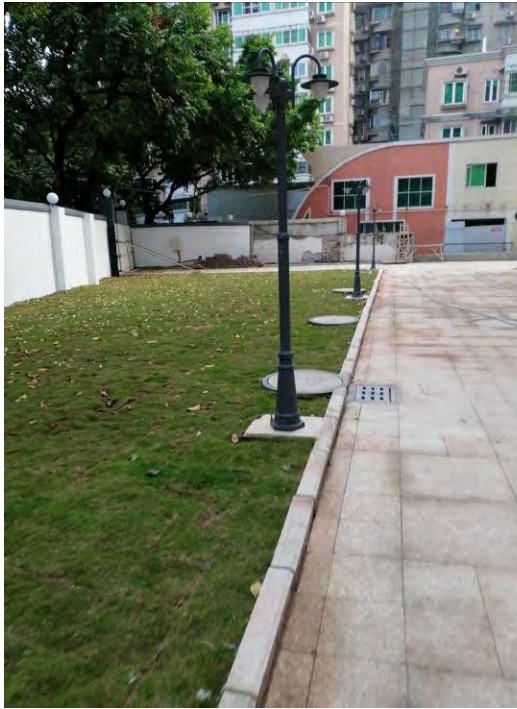
项目区内排水沟及绿地

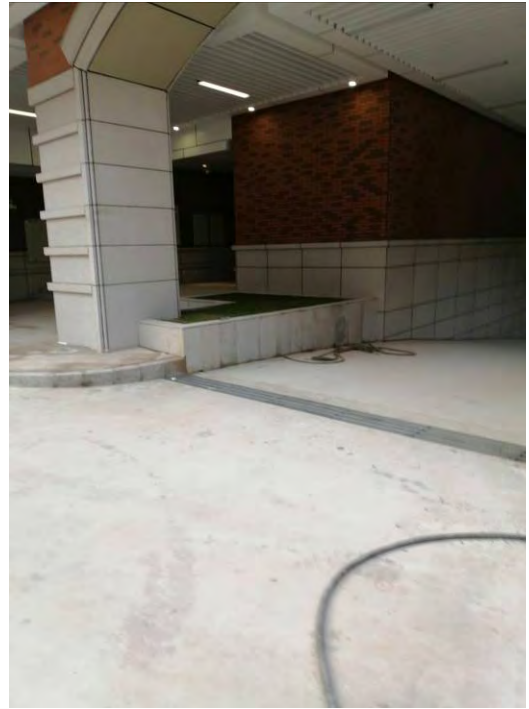
项目区内排水沟

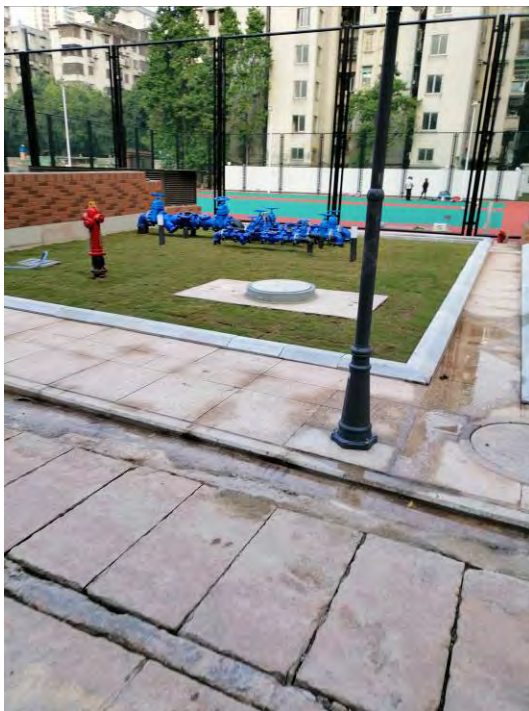
项目区内植草绿化

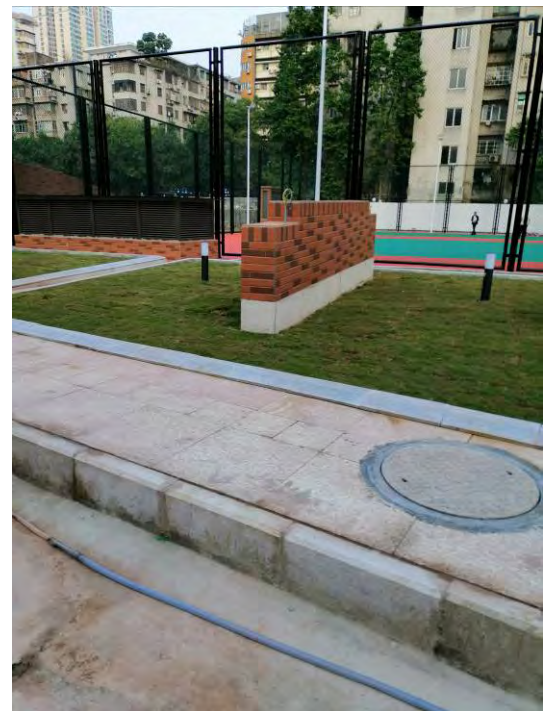
项目区内植草绿化

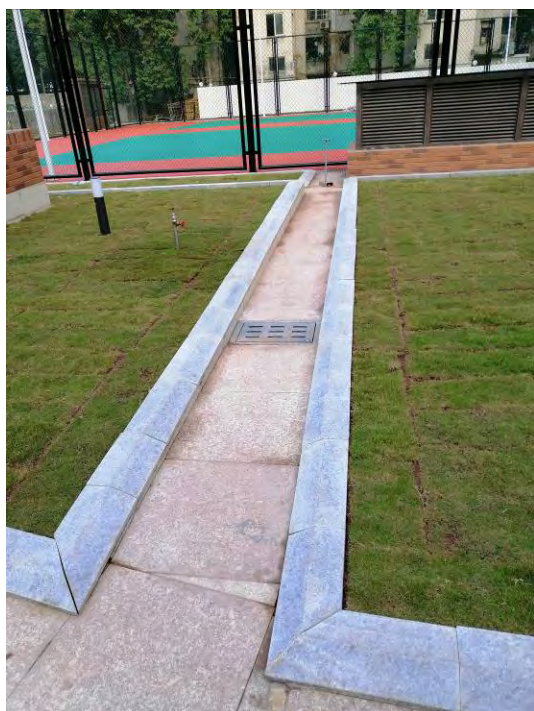
项目区内植草绿化

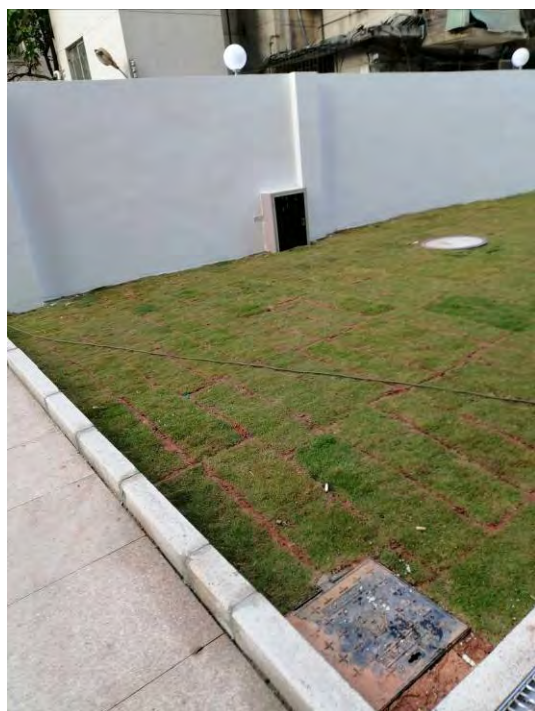
项目区内植草绿化

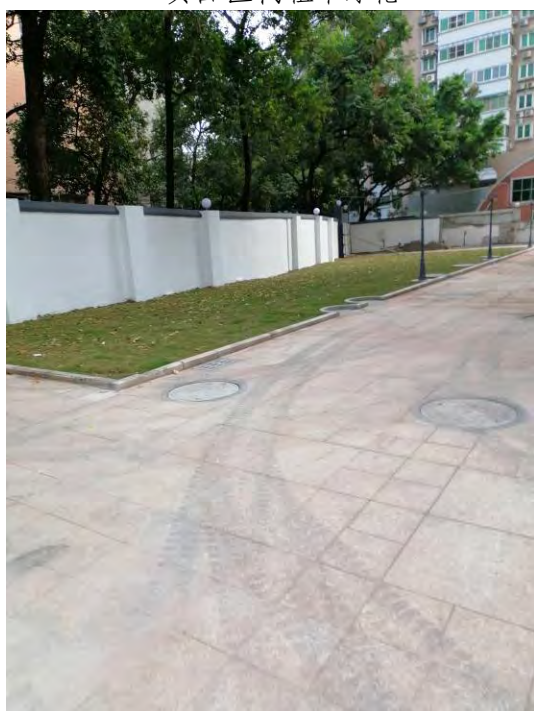
项目区内植草绿化

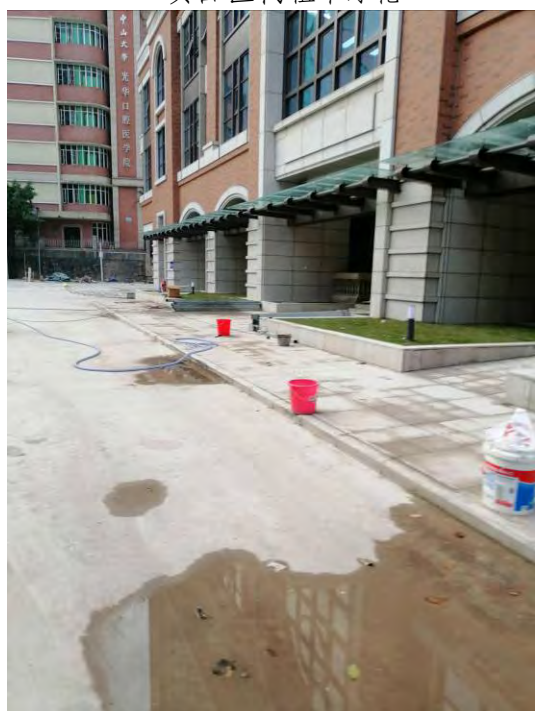
项目区内植草绿化
