广州市高技能人才公共实训鉴定基地扩建项目

水土保持设施验收报告

建设单位：广州市职业技能鉴定指导中心

编制单位：广东河海工程咨询有限公司

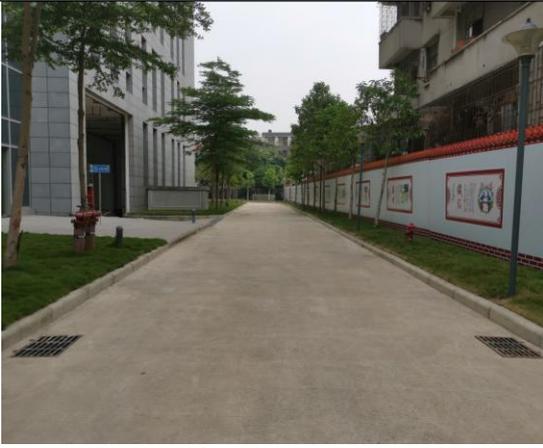
<p>1 东侧道路现状</p>	<p>2 东侧绿化现状</p>

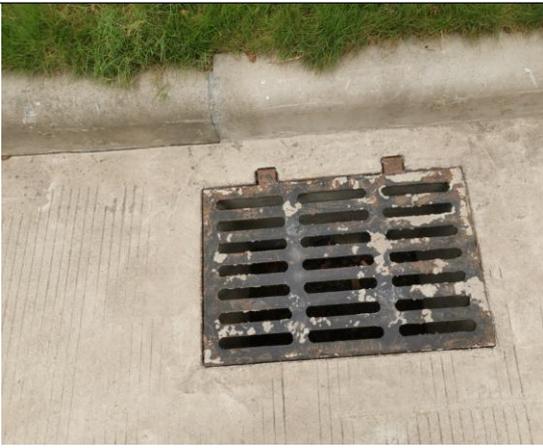
<p>3 东侧排水管网现状</p>	<p>4 南侧道路现状</p>

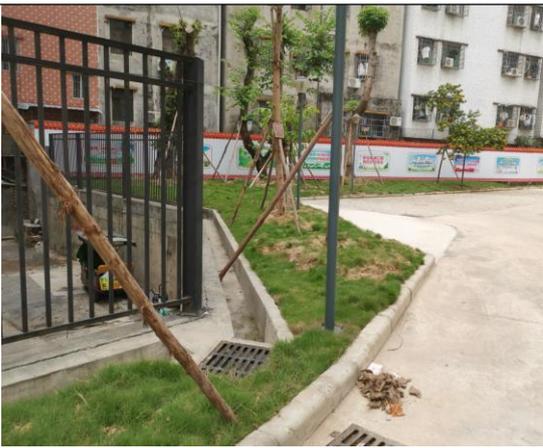
<p>5 南侧绿化现状</p>	<p>6 南侧排水管网现状</p>

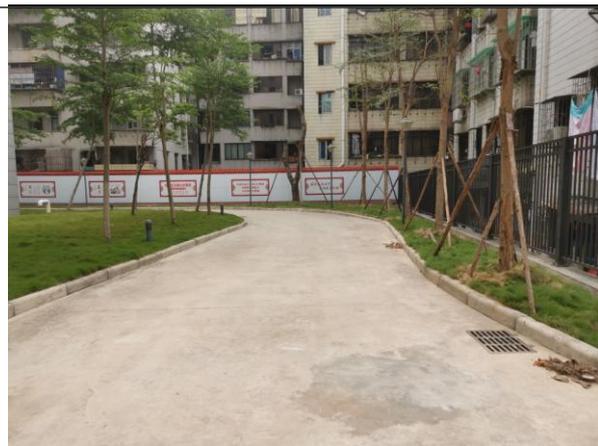
7 西侧道路现状

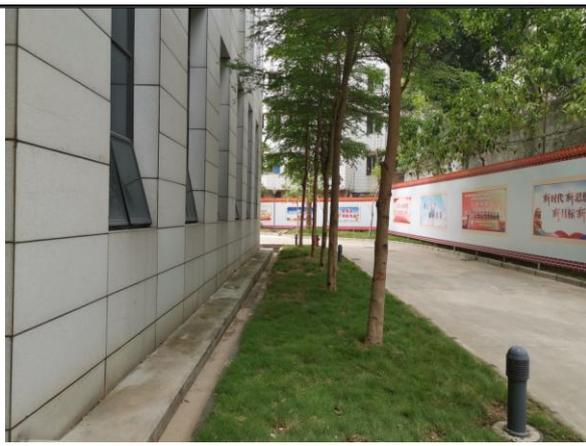
8 西侧绿化现状

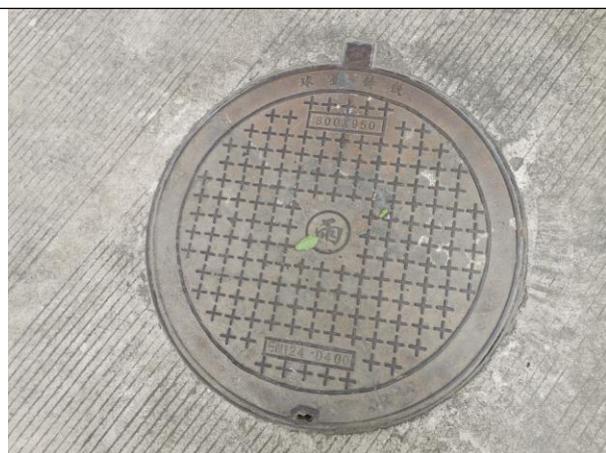
9、西侧排水管网现状

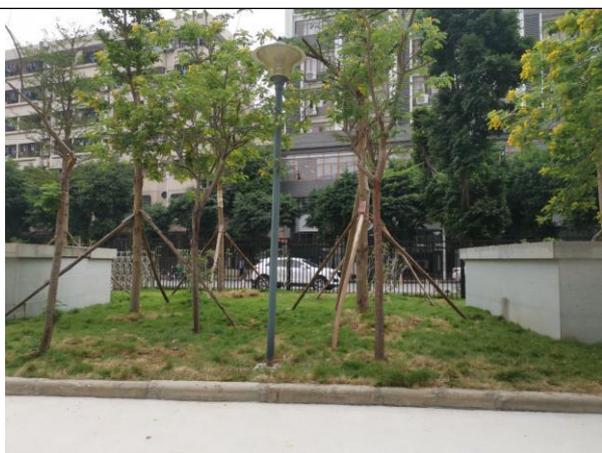
10、北侧绿化现状

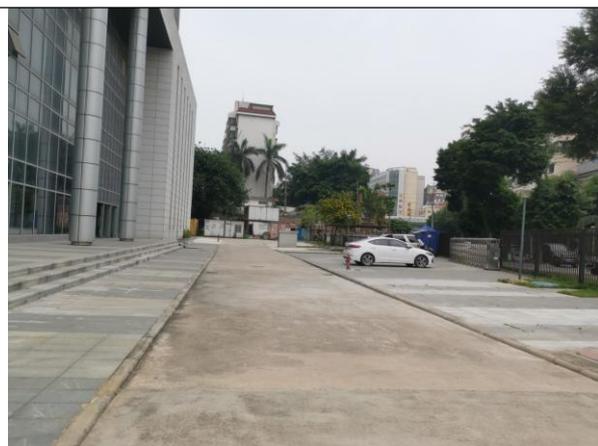
11、北侧道路现状

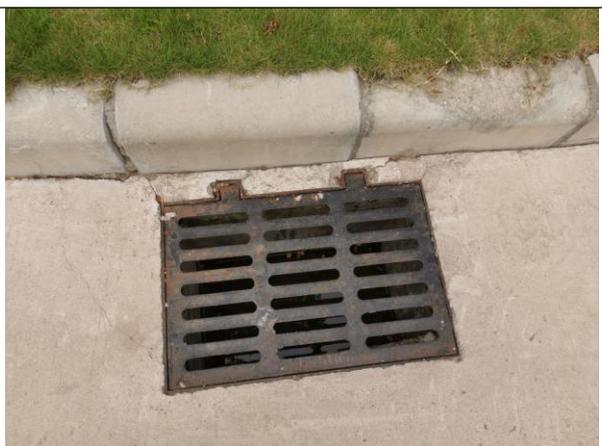
12、北侧排水管网现状
