荔湾区广钢新城AF040417、AF040418、AF040419 地块项目

# 水土保持监测总结报告

监测单位：广东河海工程咨询有限公司

二〇一八年十一月

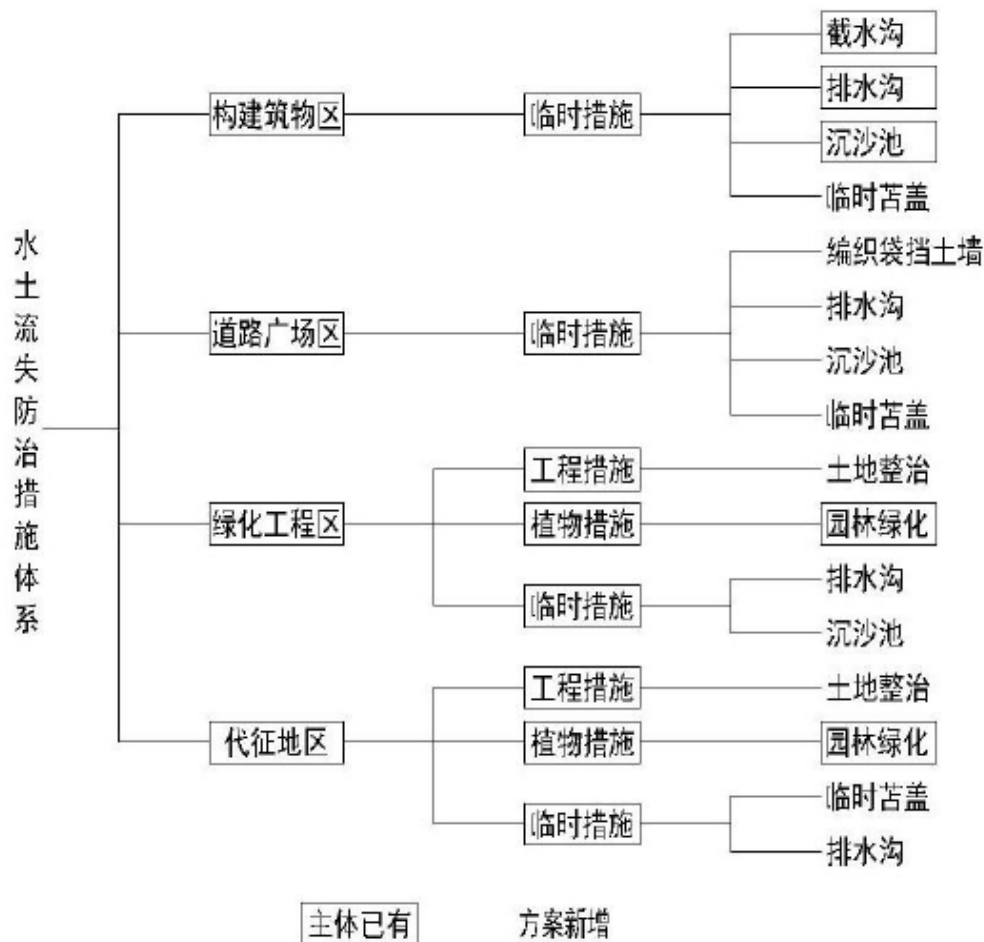
图 1-1 方案水土保持措施体系框图

构建筑物区临时措施有截水沟、排水沟、沉沙池、临时苫盖；道路广场区临时措施有编制袋挡土墙、排水沟、沉沙池、临时苫盖；绿化工程区工程措施有土

地整治，植物措施有园林绿化，临时措施有排水沟、沉沙池；代征地区工程措施有土地整治，植物措施有园林绿化，临时措施有临时苫盖、排水沟。

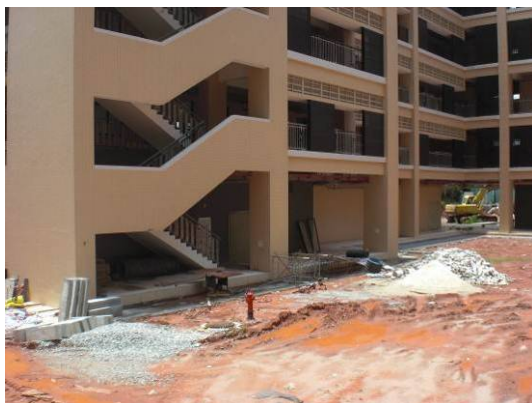
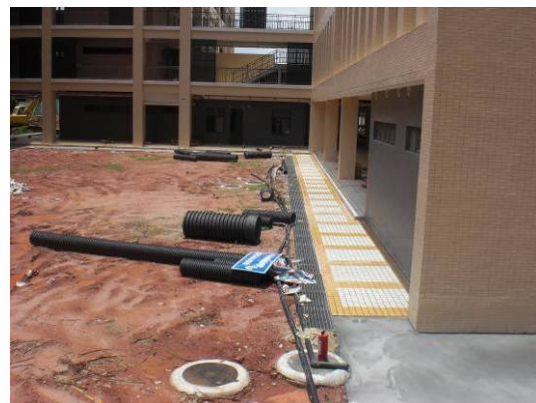
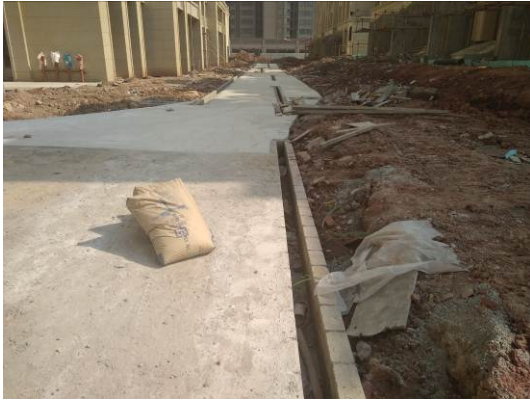
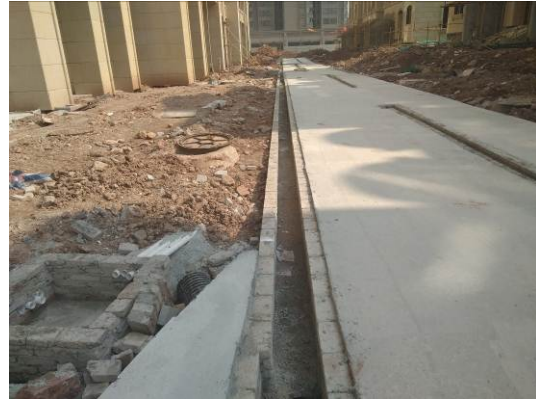
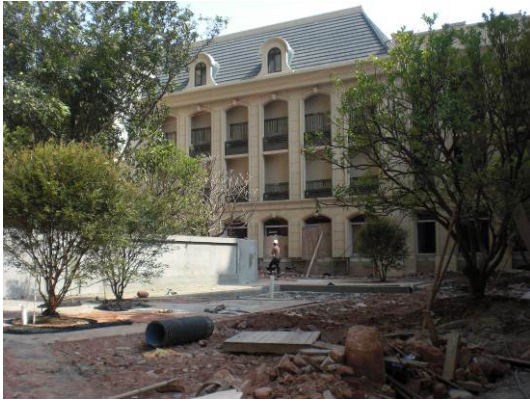
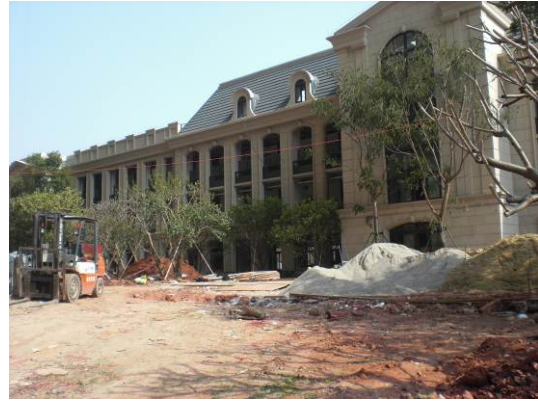
图 4-1 水土保持工程措施

通过现场监测及查阅相关资料得知，项目建设范围内工程措施主要为土地整治。累计完成工程措施工程量为：土地整治 $3.87\text{hm}^2$ 。工程量详见表4-1，工程措施实施情况见图4-1。

土地整治措施

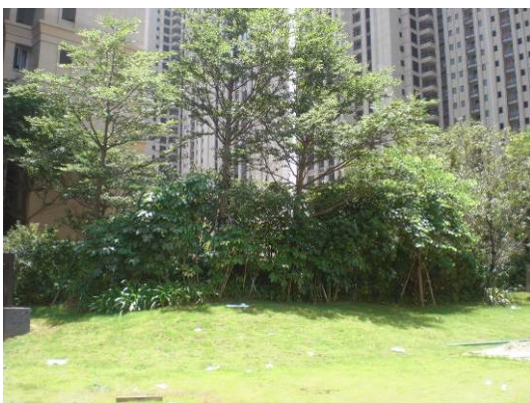
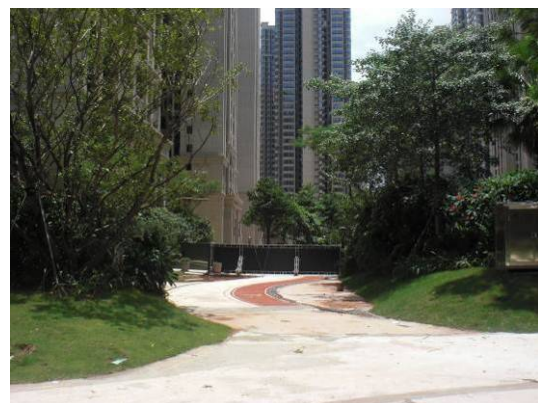
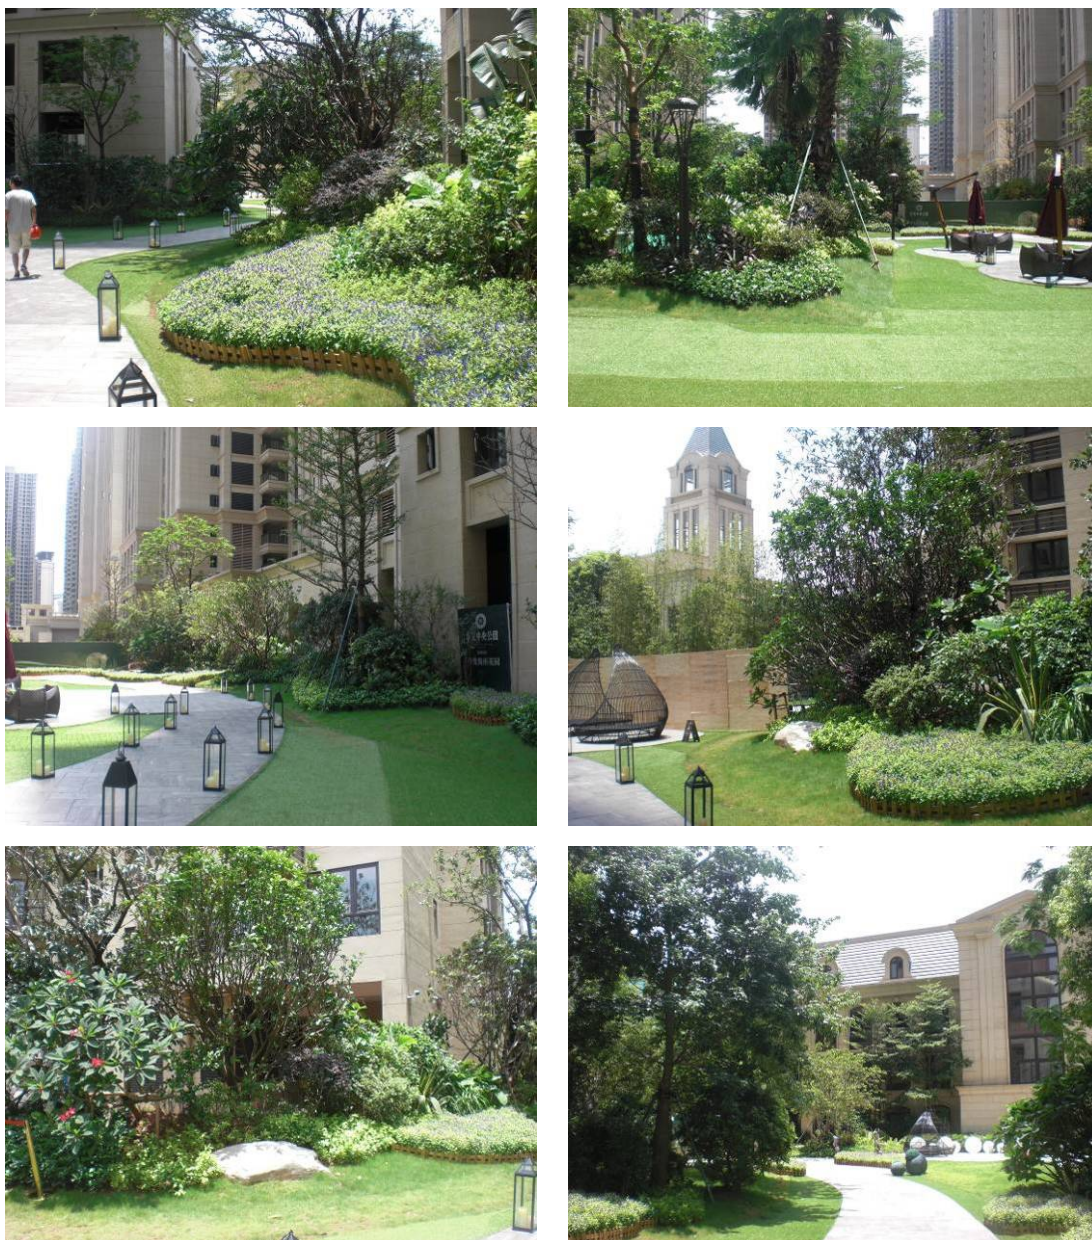
图 4-2 水土保持植物措施

园林绿化

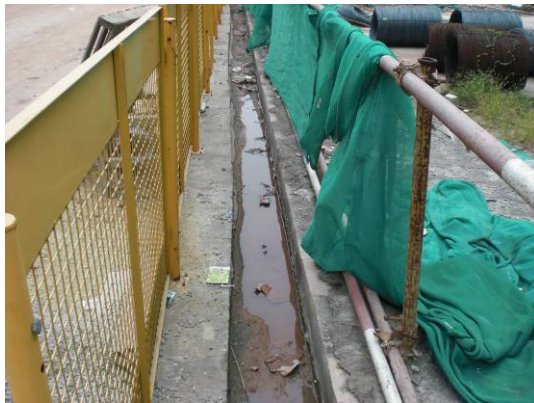
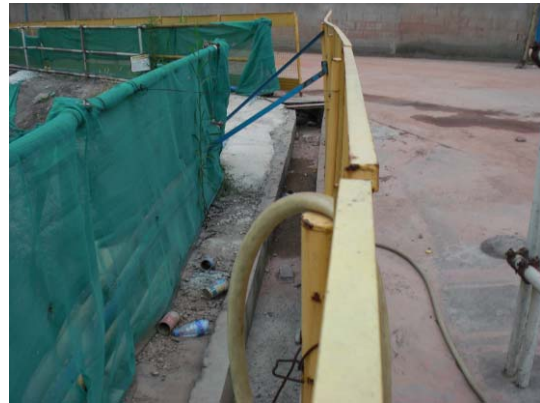
基坑截水沟

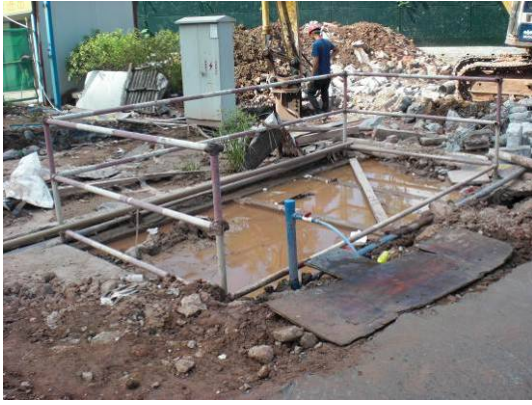
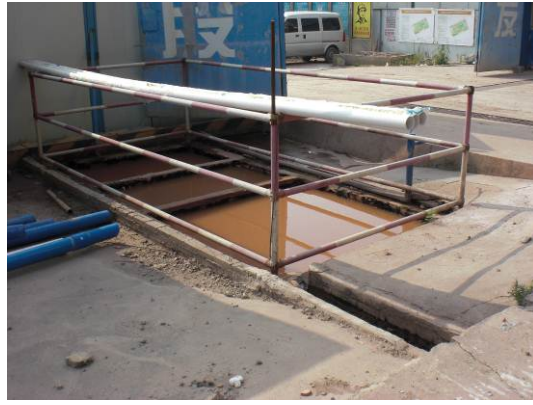
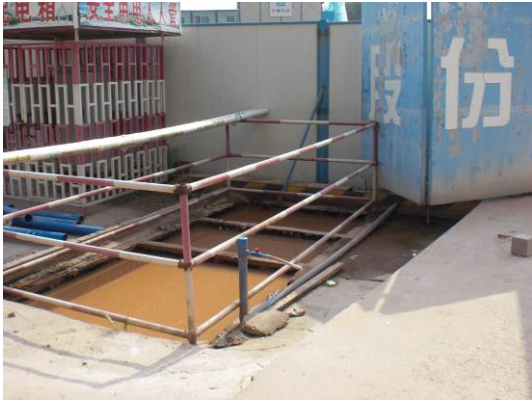
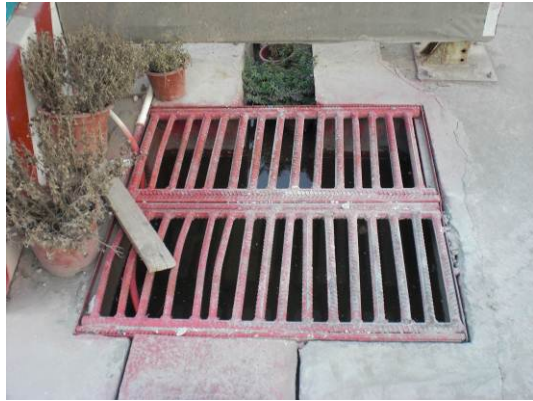
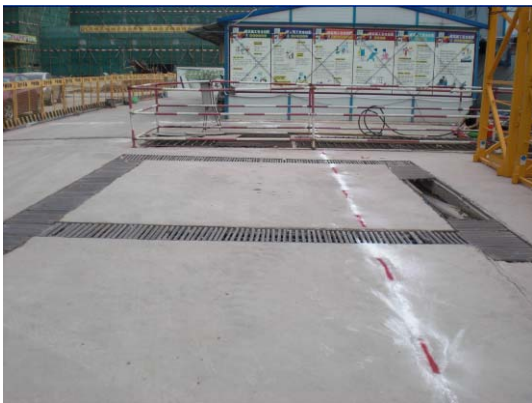
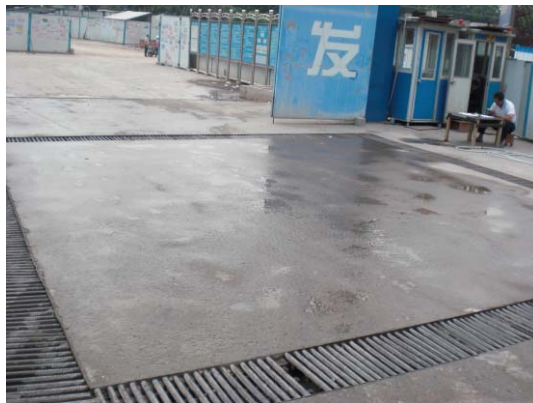
沉沙池和洗车槽

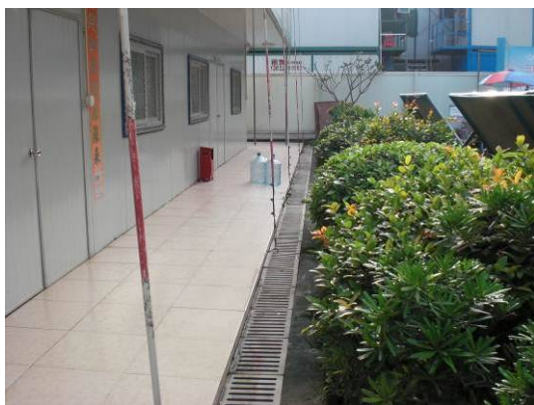
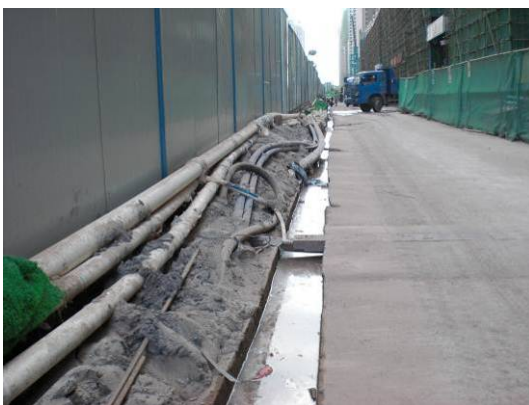
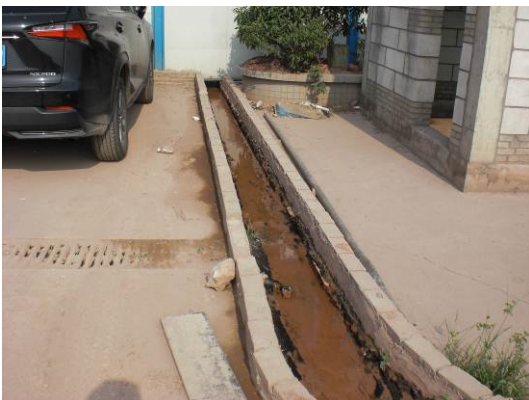
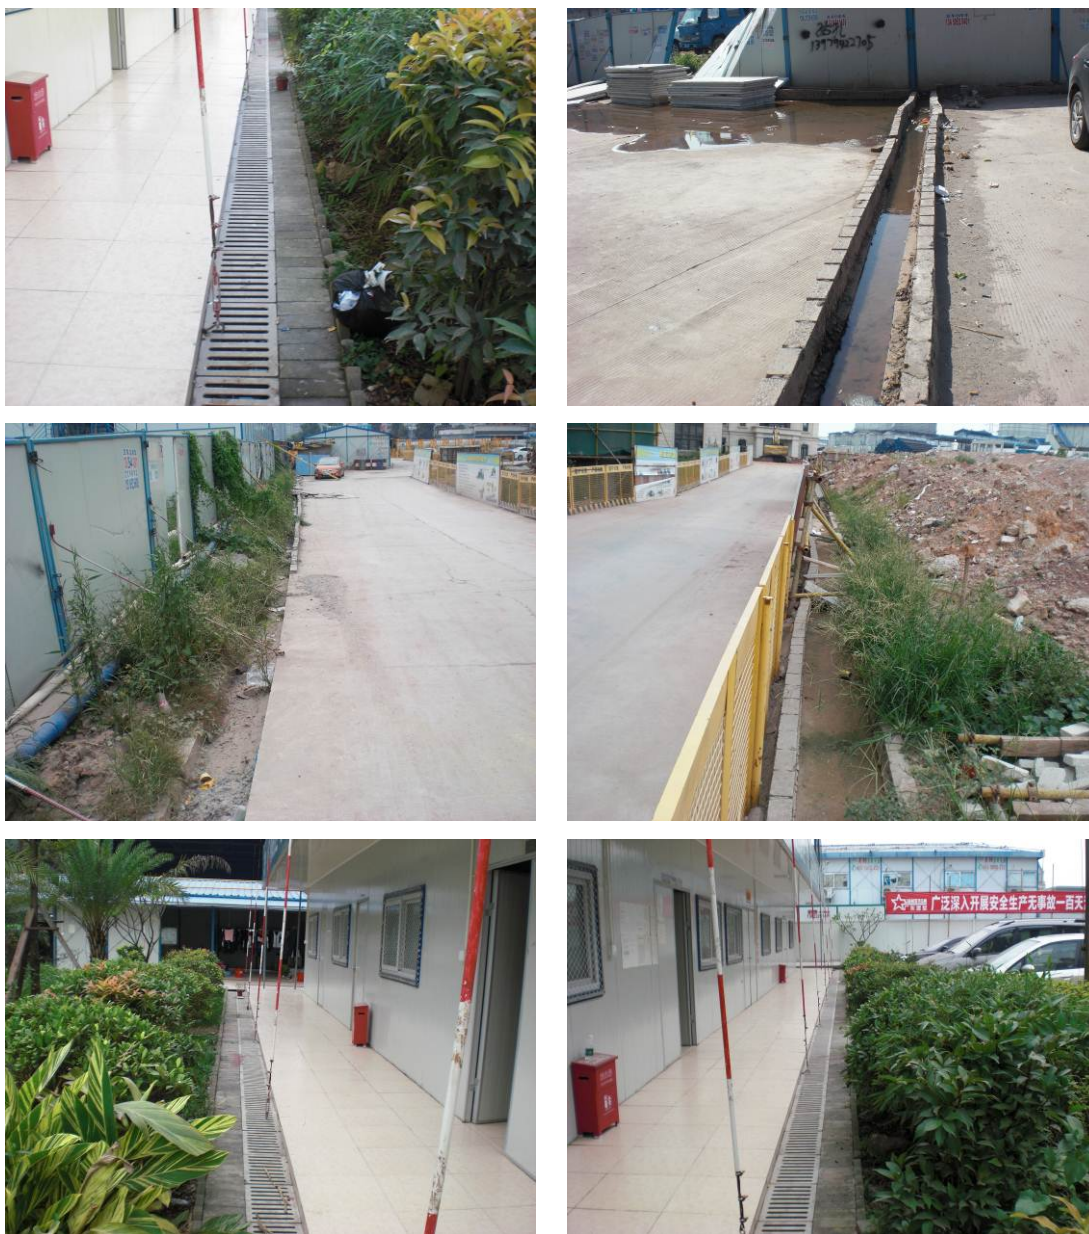
图 4-3 水土保持临时措施

临时排水沟
