东圃立交上盖绿地工程

水土保持设施验收报告

编制单位：广东河海工程咨询有限公司

2018年11月

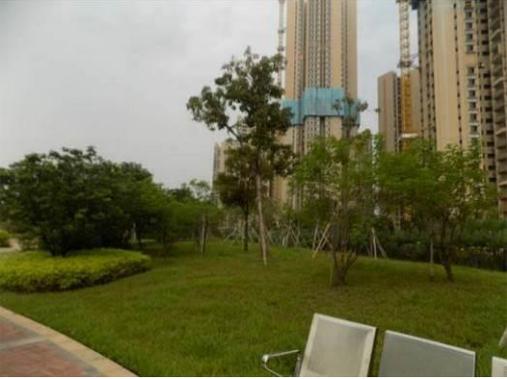
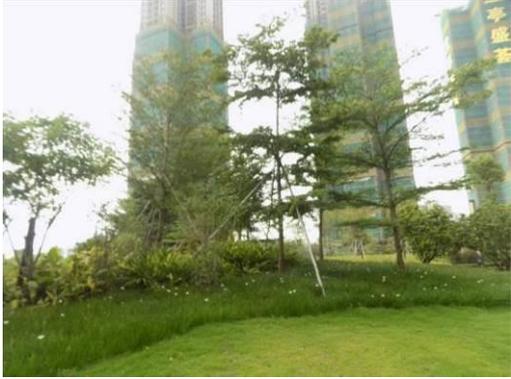
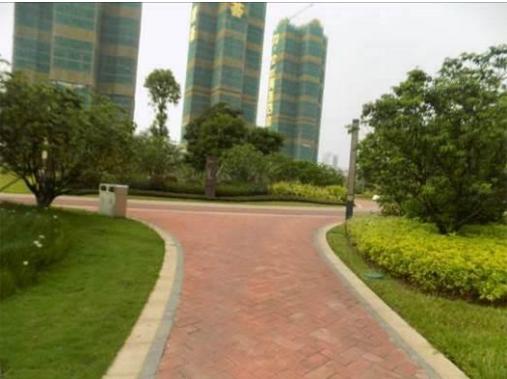
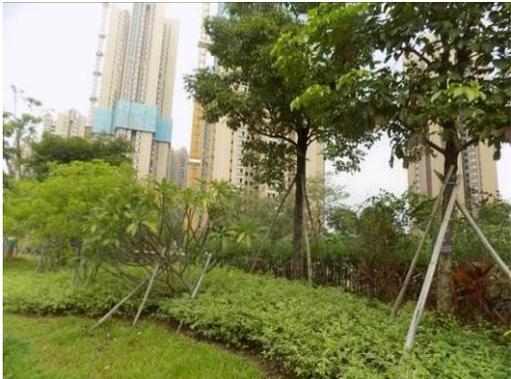
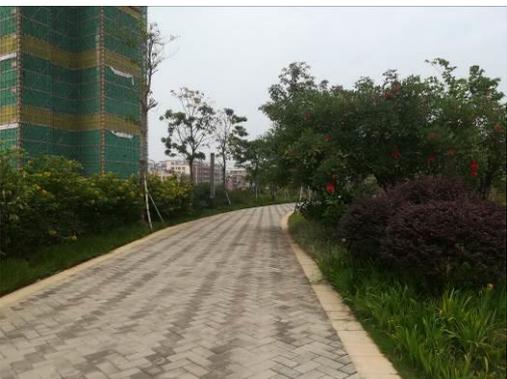
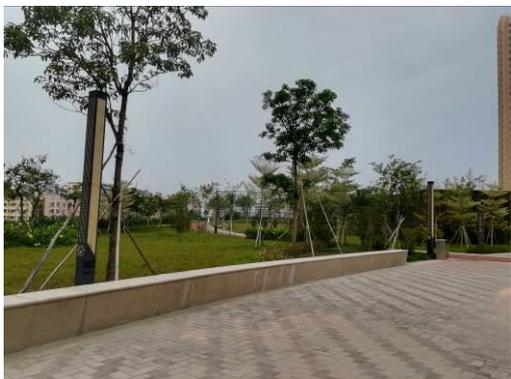
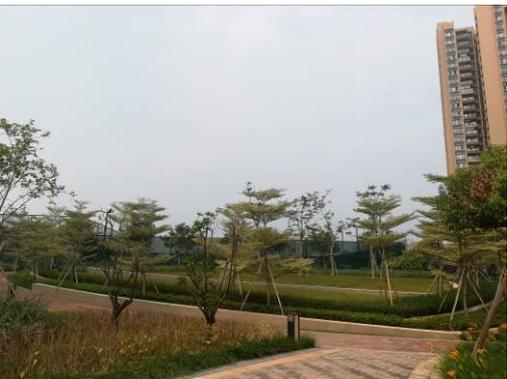
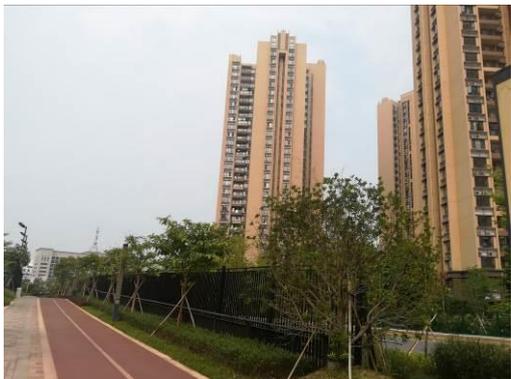
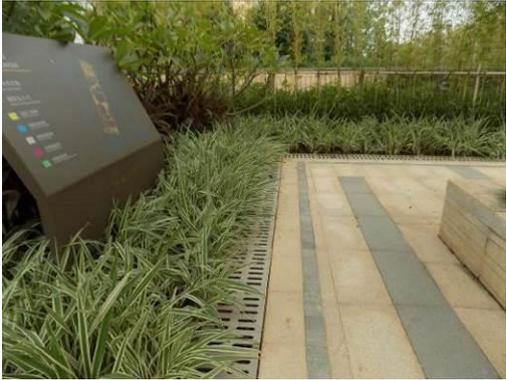
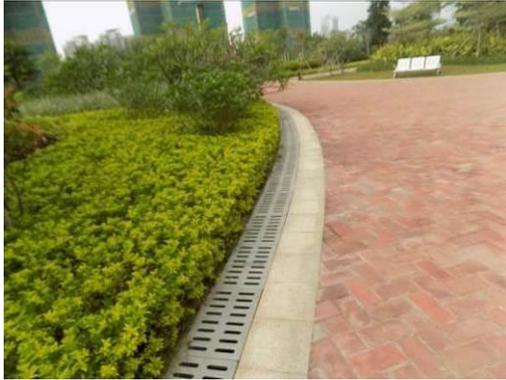
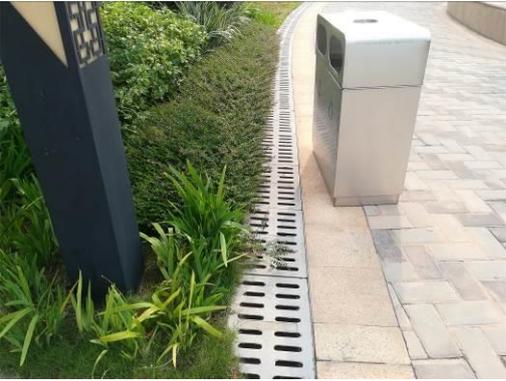
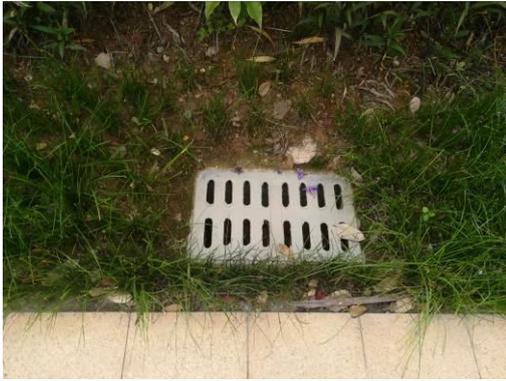
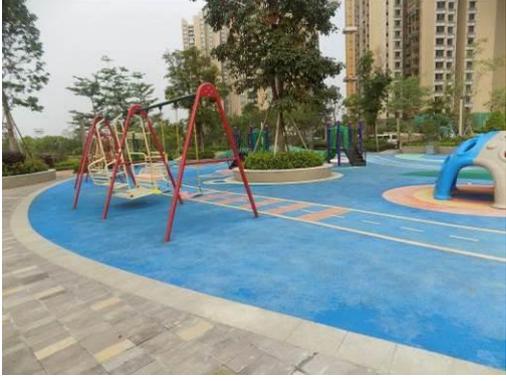
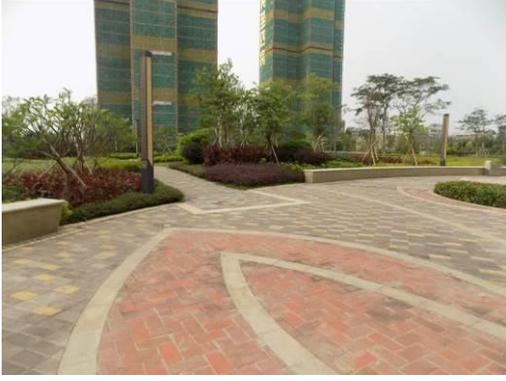
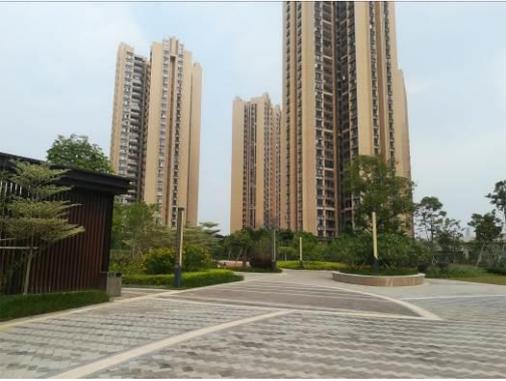
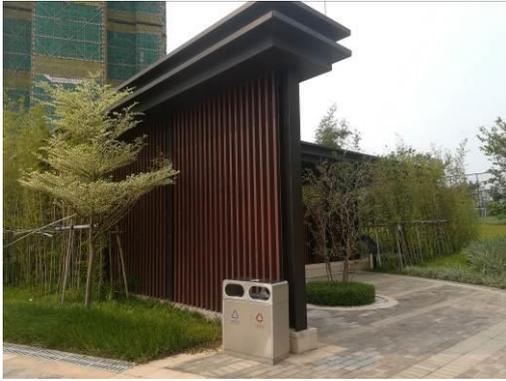
附件 4 重要水土保持单位工程照片

本项目完成的水保措施有园林绿化、沉沙池、临时排水沟。完成的水土保持措施主要分植物措施与临时措施二部分。

项目建设区内已实施的水土保持措施布局合理，数量和质量基本达到该工程建设对水土保持的要求。工程措施基本到位，目前无损坏现象，起到了较好的防治作用。
