白云区新市街广州广播设备厂改造项目

水土保持监测总结报告

建设单位：广州市鼎通贸易有限公司

监测单位：广东省水利水电科学研究院

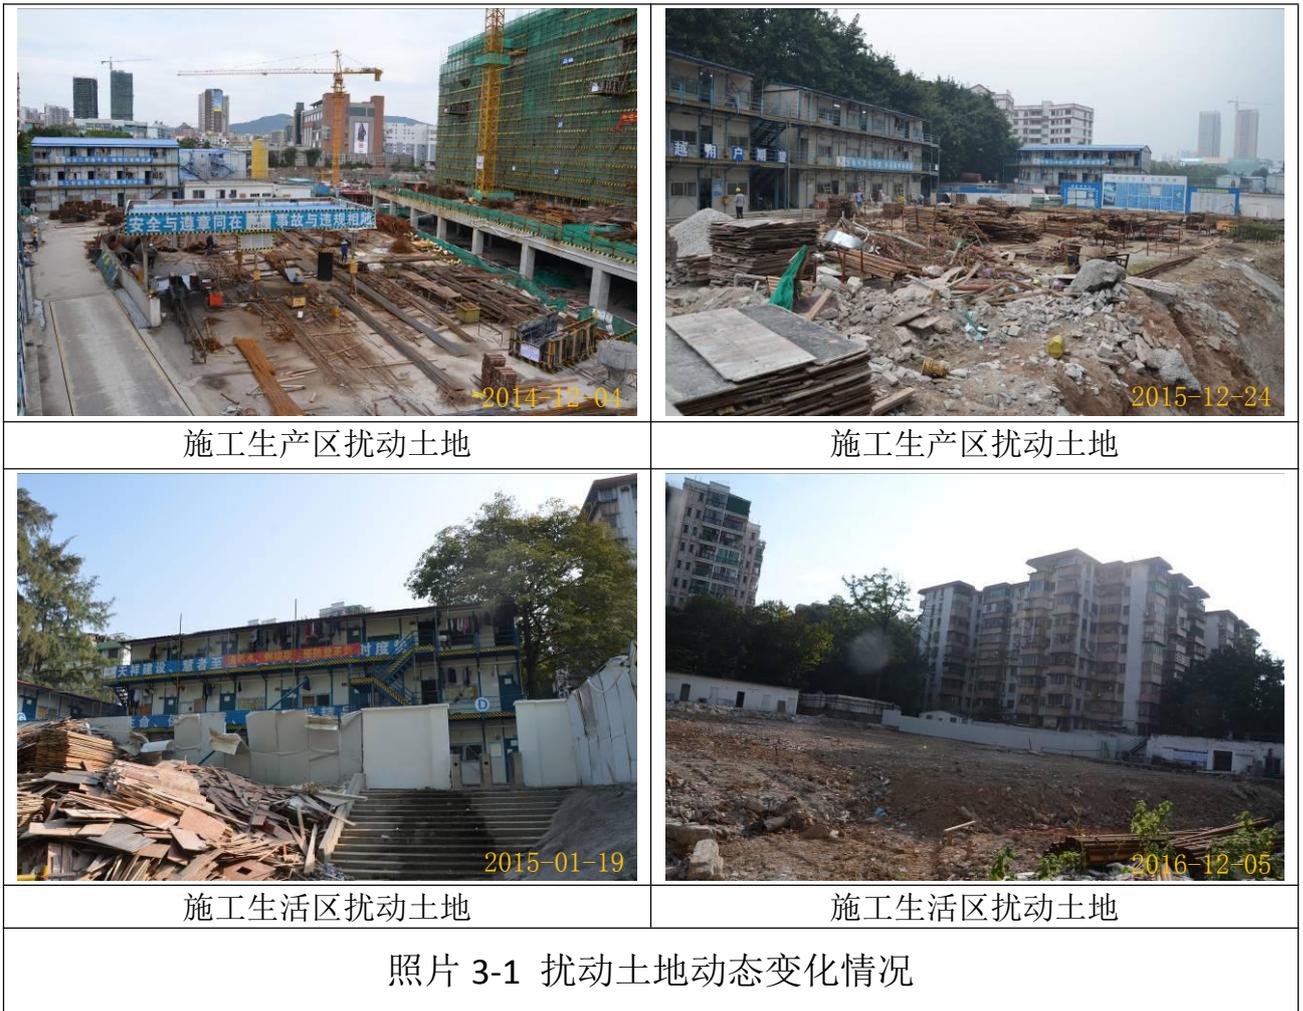
水土保持监测单位按照方案批复的防治责任范围对本工程项目建设区及直接影响区开展监测工作。本项目为典型的房地产项目，施工主要分为地下基坑施工阶段和地上建筑物施工阶段，在地下基坑施工阶段，工程建筑物区、道路硬化区、绿化区边界难以界定，监测过程中合并为主体工程区。我院进场监测时，工程正处于基坑施工高峰期，项目建设区内施工营地、红线内材料堆放场地都已布设完成，并处于使用过程中，项目区周边布设了围墙，经测量，扰动土地范围已达到 3.25hm²，其中主体工程区 2.34hm²，施工营造区 0.91hm²。主体工程区和施工营造区在后期施工过程中，无新增扰动土地面积，也未发生直接影响区。各年度扰动土地面积情况见表 3.1-4，照片 3-1。

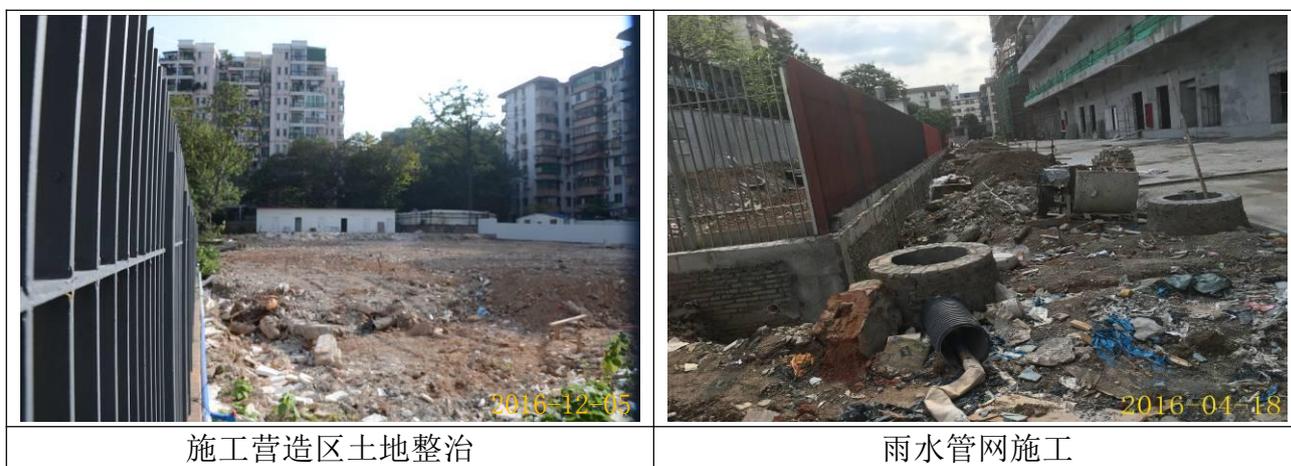
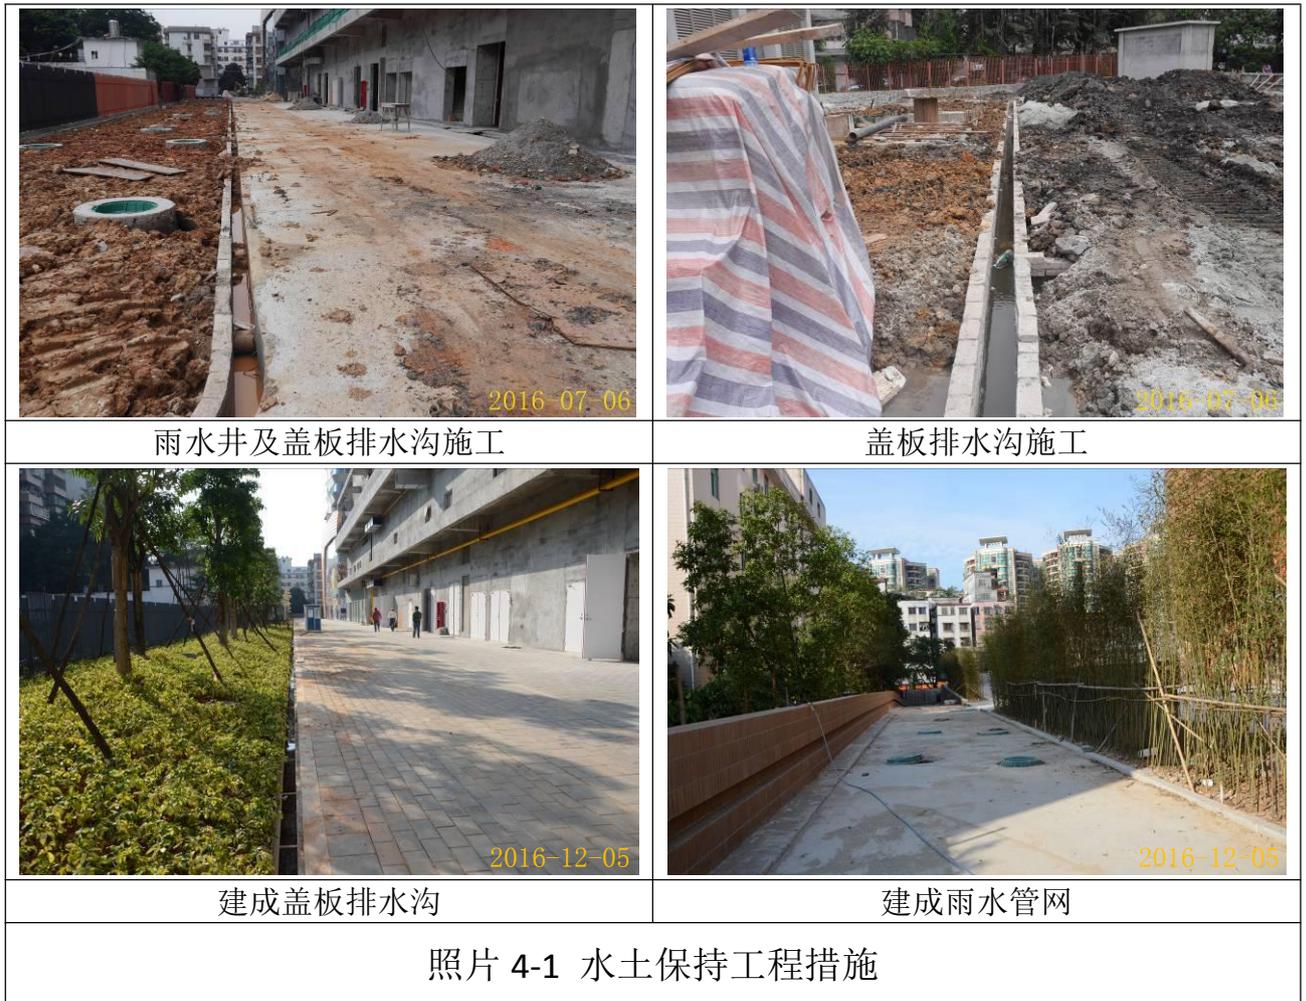
建设单位按照水土保持方案和工程建设的技术要求，将水土保持工程措施纳入了主体工程施工体系，水土保持工程建设与主体工程建同步进行，按照水土保持方案和水土保持工程措施设计进行施工。本工程实施的水保工程措施主要有排水工程和全面整地工程。水土保持工程措施有雨水管网 388m，盖板排水沟 912m，全面整地 0.91hm²。水土保持工程措施主要从 2016 年 3 月开始实施，到 2016 年 12 月完成。主要完成水土保持工程措施量见表 4.1-1，照片 4-1。

① 雨水管网减少 1112m，盖板排水沟增加了 912m，在工程建设阶段，主体设计进一步对排水系统进行了优化，广场、停车场采用排水明沟收集、排放雨水至排水管网，因此，排水管网数量减少，而盖板排水沟数量增加。经现场调查，项目建设区排水系统完善，未发现排水淤积现象，排水系统运行良好。

② 全面整地增加 0.41hm²，主要原因是项目区南侧红线外增加了 0.41hm² 临时用地，作为施工生活区使用。使用完成后，对施工板房、硬化面拆除后进行了土地整治。

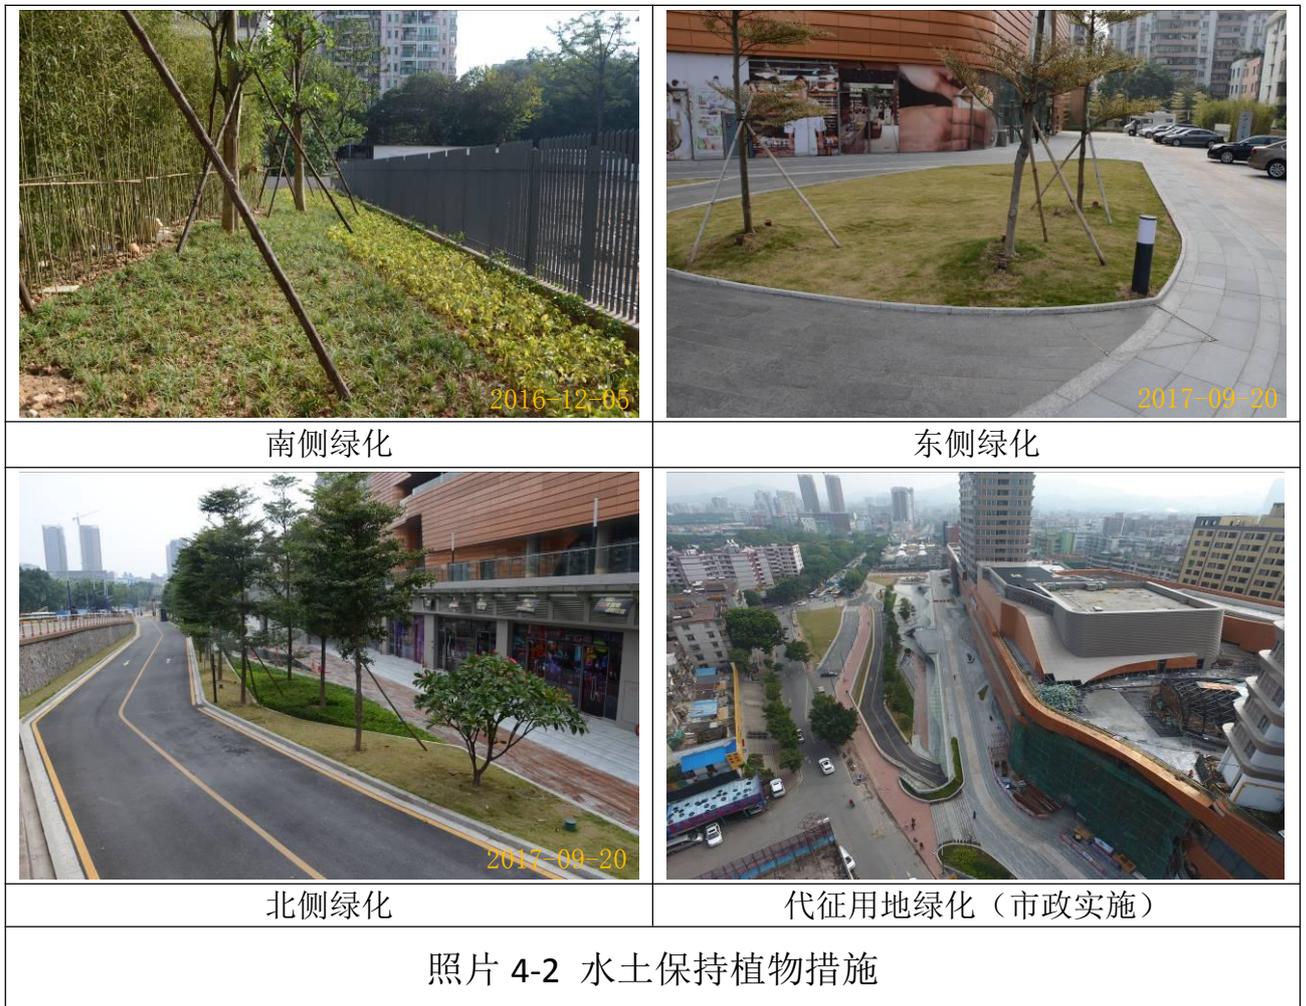
经查阅资料，本项目绿化面积 5850m²，其中栽植乔木 51 株，地被植物 1300m²。铺草皮 3800m²。水土保持植物措施从 2016 年 9 月开始实施，到 2016 年 12 月完成。植物措施汇总详见表 4.2-1，照片 4-2。

总体来看，项目区不存在裸露地表面积，项目区绿化建设较为完善，满足水土保持要求。

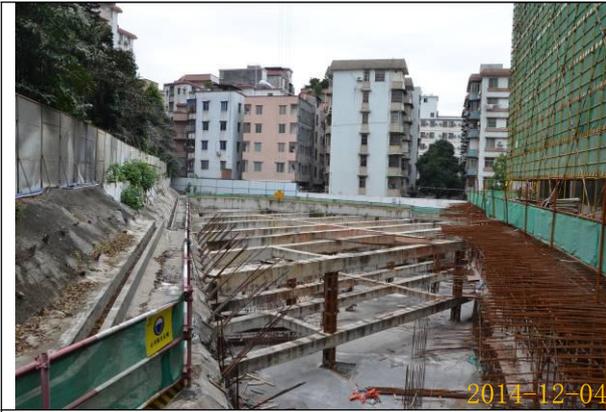
基坑顶部截水沟

工程建设期实施的水土保持临时措施现已全部拆除，工程在建设过程中采取了临时防护措施主要有基坑排水措施，场地排水工程，沉沙、拦挡、遮盖等。工程建设过程中，无重大水土流失事件发生，对周边群众的生产生活没有造成影响。水土保持临时措施工程量主要有基坑排水沟 1360m，集水井 12 个，泥浆沉淀池 18 座，砖砌排水沟 633m，沉沙池 2 个，洗车槽 2 座，彩条布覆盖 650m²。水土保持临时措施主要从 2014 年 6 月开始实施，到 2015 年 12 月完成。临时措施完成对比分析见表 4.3-1，照片 4-3。

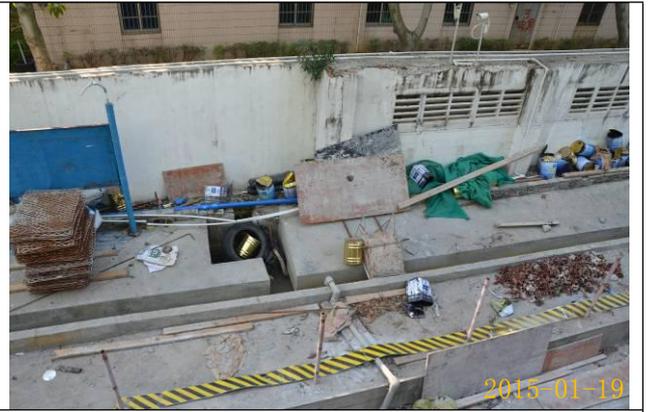
基坑顶部集水井

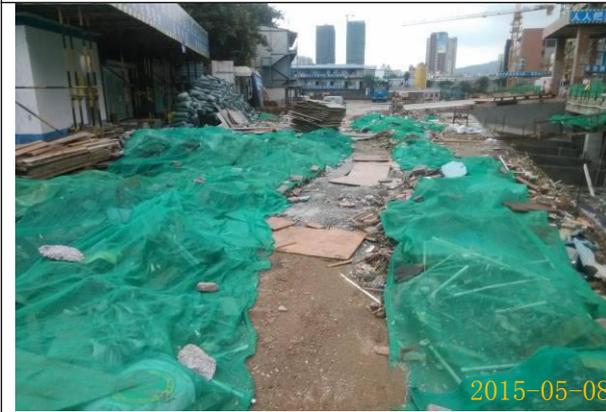
临时苫盖

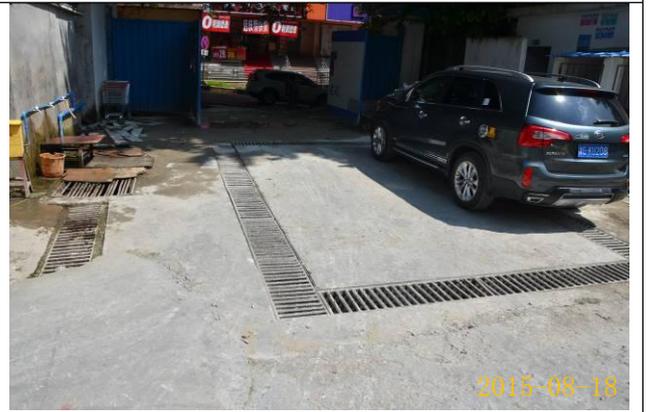
照片 4-3 水土保持临时措施

洗车池及三级沉砂池
