# 广州集贤庄项目

## 水土保持设施验收报告

建设单位：广州华枫投资有限公司  
编制单位：广东河海工程咨询有限公司  
二〇一八年六月

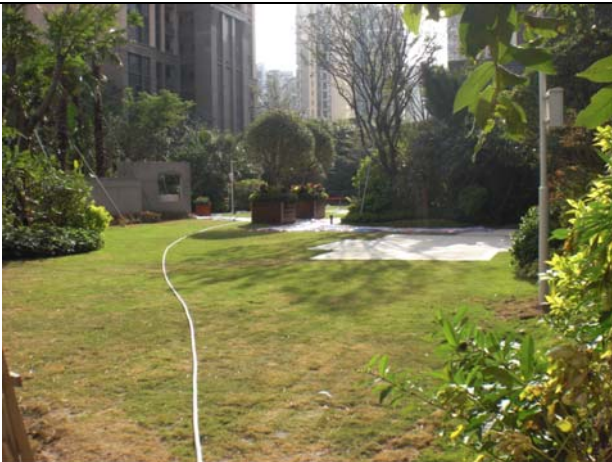
| 现场图片 | 具体位置 | 调查时间 | 外观规格 | 质量情况 |
|---|---|---|---|---|
| | 项目东侧绿地区（3#楼附近） | 2016 年<br>12 月 15<br>日 | 乔木、铺植<br>草皮绿化 | 已进入<br>恢复生<br>长期，成<br>活率<br>99%，外<br>观整齐，<br>生长旺<br>盛，质量<br>合格。 |

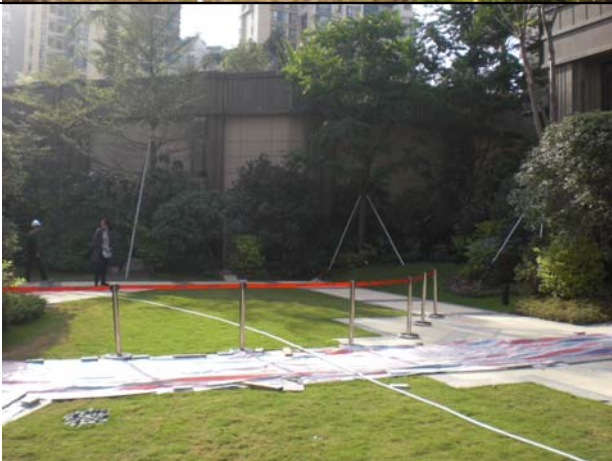
| 现场图片 | 具体位置 | 调查时间 | 外观规格 | 质量情况 |
|---|---|---|---|---|
| | 项目东侧绿地区（2#楼附近） | 2016 年<br>12 月 15<br>日 | 乔木、铺植<br>草皮绿化、<br>植草防护 | 已进入<br>恢复生<br>长期，成<br>活率<br>99%，外<br>观整齐，<br>生长旺<br>盛，质量<br>合格。 |

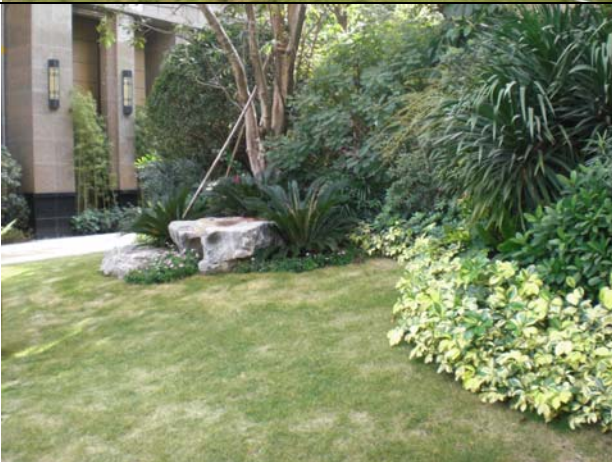
| 现场图片 | 具体位置 | 调查时间 | 外观规格 | 质量情况 |
|---|---|---|---|---|
| | 项目东侧绿地区（1#楼附近） | 2016 年<br>12 月 15<br>日 | 乔木、铺植<br>草皮绿化、<br>植草防护 | 已进入<br>恢复生<br>长期，成<br>活率<br>99%，外<br>观整齐，<br>生长旺<br>盛，质量<br>合格。 |

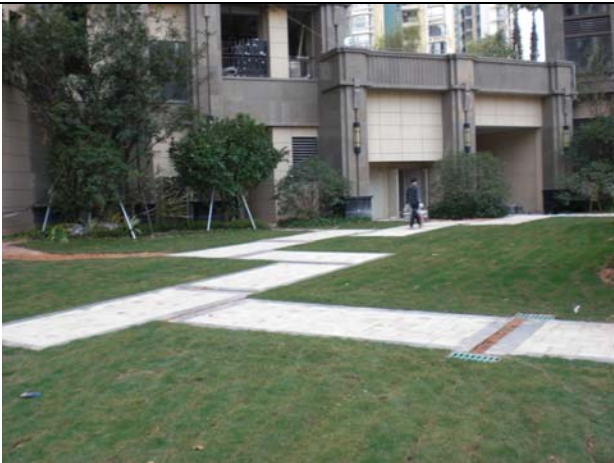
| 现场图片 | 具体位置 | 调查时间 | 外观规格 | 质量情况 |
|---|---|---|---|---|
| | 项目西侧绿地区（5#楼附近） | 2016年12月15日 | 灌木、铺植草皮绿化 | 已进入恢复生长期，成活率99%，外观整齐，生长旺盛，质量合格。 |

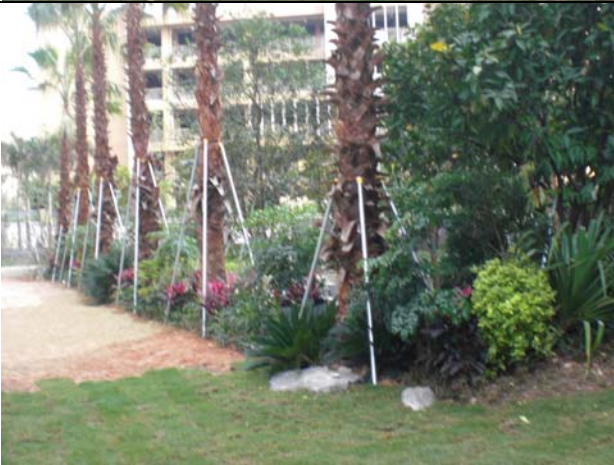
| 现场图片 | 具体位置 | 调查时间 | 外观规格 | 质量情况 |
|---|---|---|---|---|
| | 项目西侧绿地区（6#楼附近） | 2016年12月15日 | 乔木、铺植草皮绿化 | 已进入恢复生长期，成活率99%，外观整齐，生长旺盛，质量合格。 |

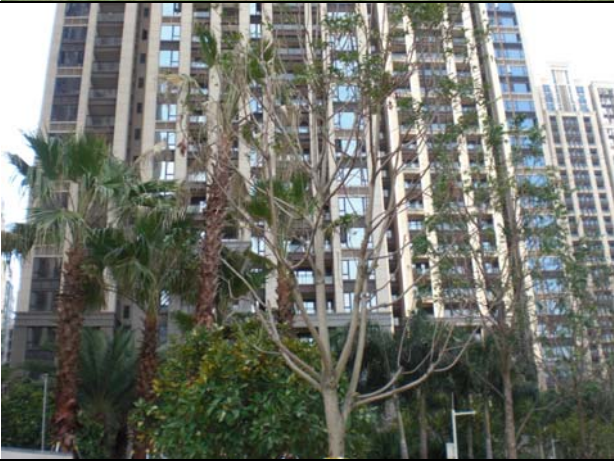
| 现场图片 | 具体位置 | 调查时间 | 外观规格 | 质量情况 |
|---|---|---|---|---|
| | 项目西侧绿地区（7#楼附近） | 2016年12月15日 | 乔木、铺植草皮绿化 | 已进入恢复生长期，成活率99%，外观整齐，生长旺盛，质量合格。 |

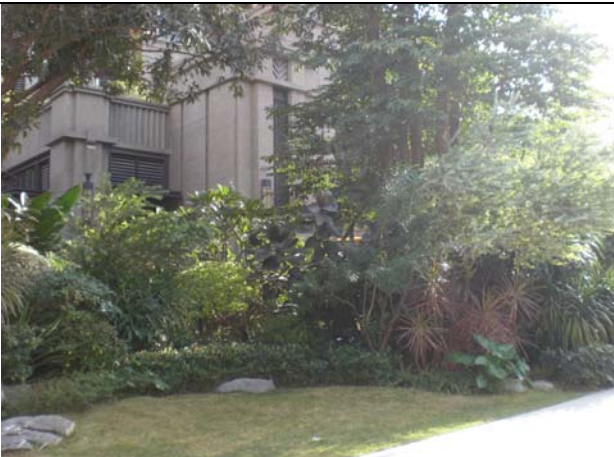
| 现场图片 | 具体位置 | 调查时间 | 外观规格 | 质量情况 |
|---|---|---|---|---|
| | 项目西侧绿地区（7#楼附近） | 2016年12月15日 | 乔木、灌木、铺植草皮绿化 | 已进入恢复生长期，成活率99%以上，外观整齐，生长良好，质量合格。 |

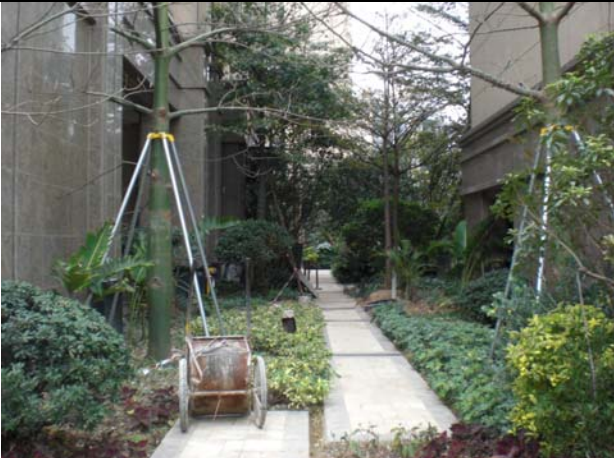
| 现场图片 | 具体位置 | 调查时间 | 外观规格 | 质量情况 |
|---|---|---|---|---|
| | 项目东侧绿地区（3#楼附近） | 2017年2月23日 | 乔木、灌木绿化 | 已进入恢复生长期，成活率99%以上，外观整齐，生长良好，质量合格。 |

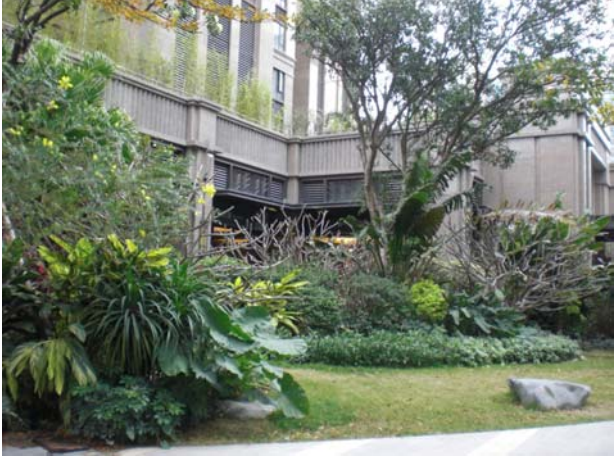
| 现场图片 | 具体位置 | 调查时间 | 外观规格 | 质量情况 |
|---|---|---|---|---|
| | 项目东侧绿地区（3#楼附近） | 2017年2月23日 | 灌木、铺植草皮绿化 | 已进入恢复生长期，成活率99%以上，外观整齐，生长良好，质量合格。 |

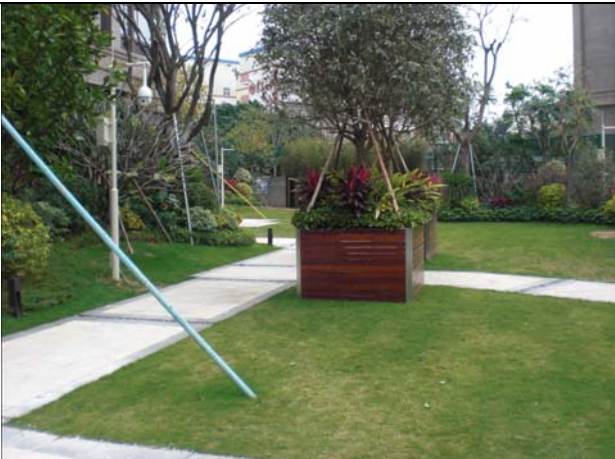
| 现场图片 | 具体位置 | 调查时间 | 外观规格 | 质量情况 |
|---|---|---|---|---|
| | 项目西侧绿地区（4#楼附近） | 2017年2月23日 | 乔木、灌木、铺植草皮绿化 | 已进入稳定生长期，成活率100%，外观整齐，生长旺盛，质量合格。 |

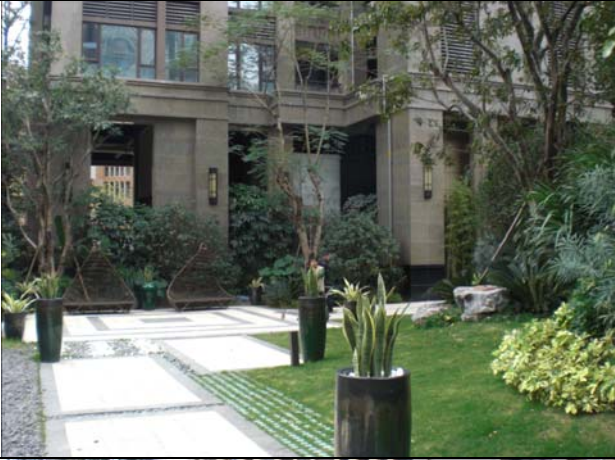
| 现场图片 | 具体位置 | 调查时间 | 外观规格 | 质量情况 |
|---|---|---|---|---|
| | 项目西侧绿地区（5#楼附近） | 2017年2月23日 | 灌木、铺植草皮绿化 | 已进入稳定生长期，成活率100%，外观整齐，生长旺盛，质量合格。 |

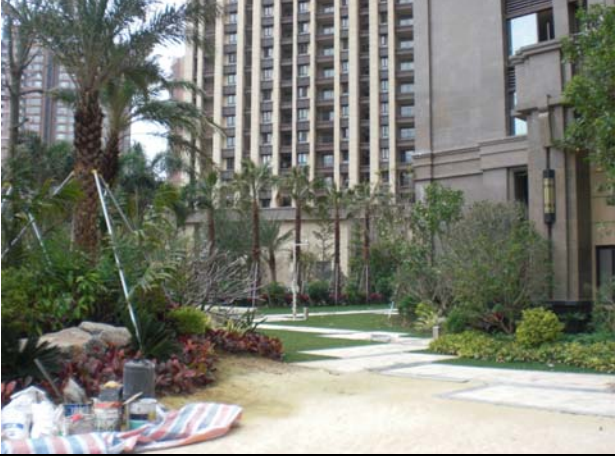
| 现场图片 | 具体位置 | 调查时间 | 外观规格 | 质量情况 |
|---|---|---|---|---|
| | 项目西侧绿地区（6#楼附近） | 2017年2月23日 | 乔木、灌木、铺植草皮绿化 | 已进入恢复生长期，成活率98%以上，外观整齐，生长旺盛，质量合格。 |

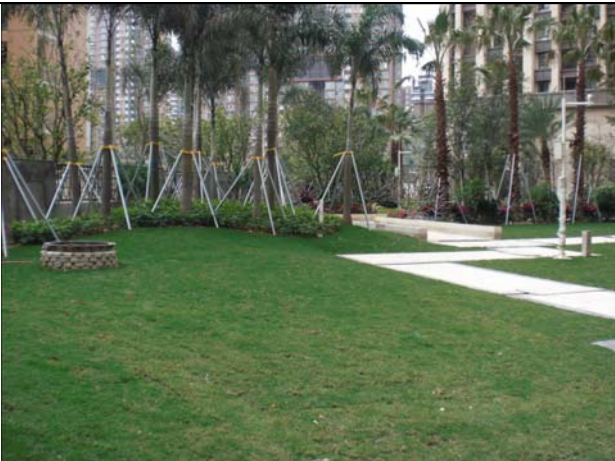
| 现场图片 | 具体位置 | 调查时间 | 外观规格 | 质量情况 |
|---|---|---|---|---|
| | 项目西侧绿地区（7#楼附近） | 2017年2月23日 | 乔木、灌木、铺植草皮绿化 | 已进入恢复生长期，成活率98%以上，外观整齐，生长旺盛，质量合格。 |

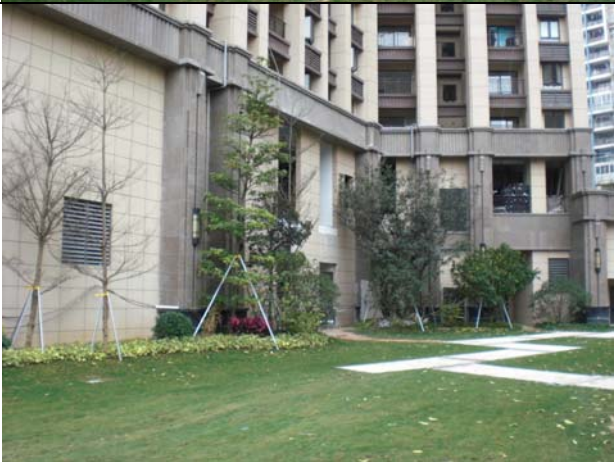
| 现场图片 | 具体位置 | 调查时间 | 外观规格 | 质量情况 |
|---|---|---|---|---|
| | 项目西侧绿地区（8#楼附近） | 2017年2月23日 | 乔木、灌木、铺植草皮绿化 | 成活率98%以上，外观整齐，生长旺盛，质量合格。 |

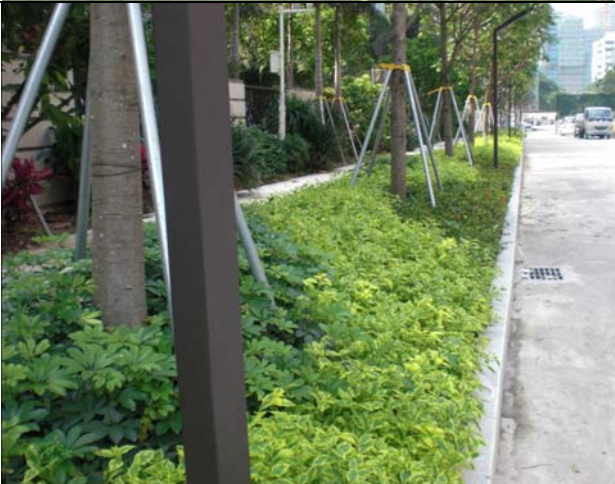
| 现场图片 | 具体位置 | 调查时间 | 外观规格 | 质量情况 |
|---|---|---|---|---|
| | 项目东侧绿地区（1#楼附近） | 2017年7月20日 | 乔木、灌木、铺植草皮绿化 | 成活率98%以上，外观整齐，生长旺盛，质量合格。 |

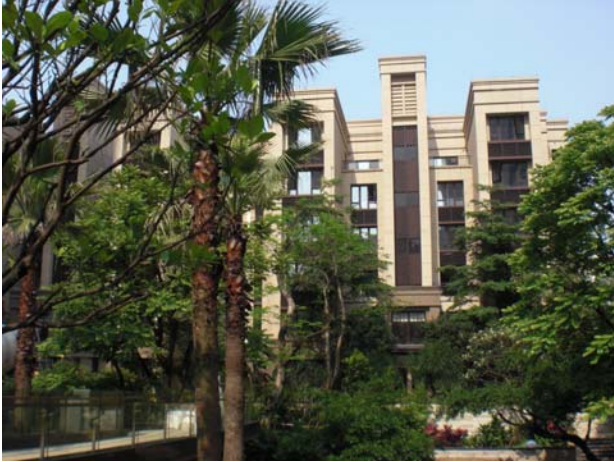
| 现场图片 | 具体位置 | 调查时间 | 外观规格 | 质量情况 |
|---|---|---|---|---|
| | 项目东侧绿地区（2#楼附近） | 2017年7月20日 | 乔木、灌木、铺植草皮绿化 | 成活率98%以上，外观整齐，生长旺盛，质量合格。 |

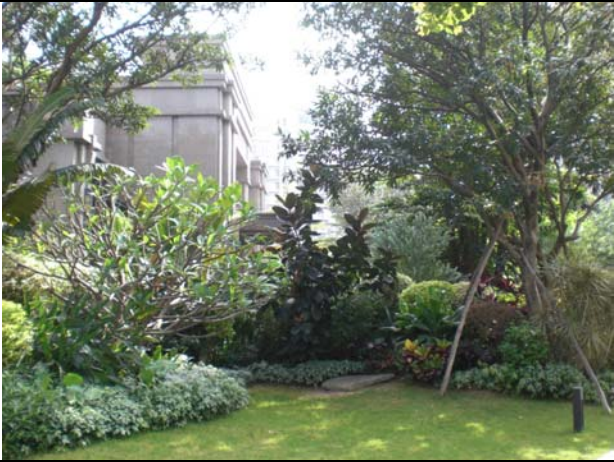
| 现场图片 | 具体位置 | 调查时间 | 外观规格 | 质量情况 |
|---|---|---|---|---|
| | 项目东侧绿地区（3#楼附近） | 2017年7月20日 | 乔木、灌木、铺植草皮绿化 | 成活率99%以上，外观整齐，生长旺盛，质量合格。 |

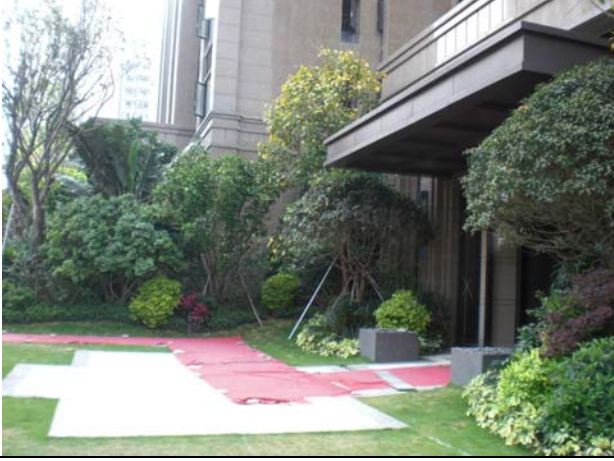
| 现场图片 | 具体位置 | 调查时间 | 外观规格 | 质量情况 |
|---|---|---|---|---|
| | 项目东侧绿地区（4#楼附近） | 2017年7月20日 | 乔木、灌木、铺植草皮绿化 | 成活率99%以上，外观整齐，生长旺盛，质量合格。 |

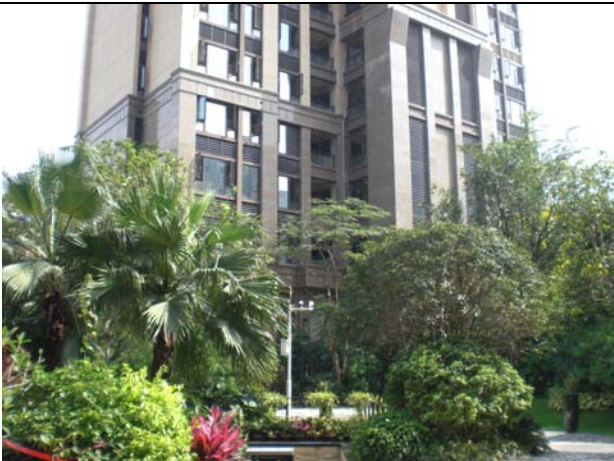
| 现场图片 | 具体位置 | 调查时间 | 外观规格 | 质量情况 |
|---|---|---|---|---|
| | 项目东侧绿地区（6#楼附近） | 2017年7月20日 | 乔木、灌木、铺植草皮绿化 | 成活率99%以上，外观整齐，生长旺盛，质量合格。 |

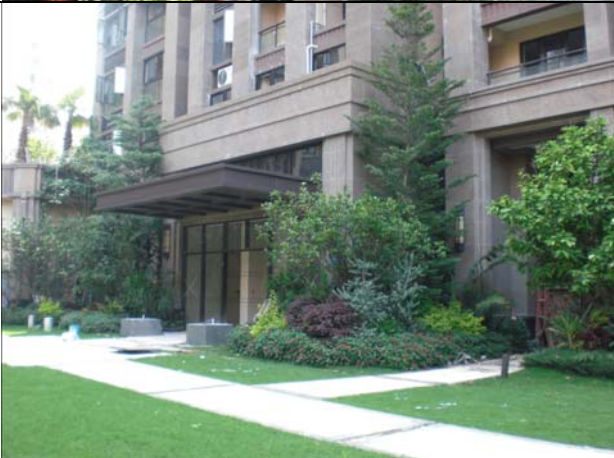
| 现场图片 | 具体位置 | 调查时间 | 外观规格 | 质量情况 |
|---|---|---|---|---|
| | 项目东侧绿地区（7#楼附近） | 2017年7月20日 | 灌木、铺植草皮绿化 | 成活率99%以上，外观整齐，生长旺盛，质量合格。 |

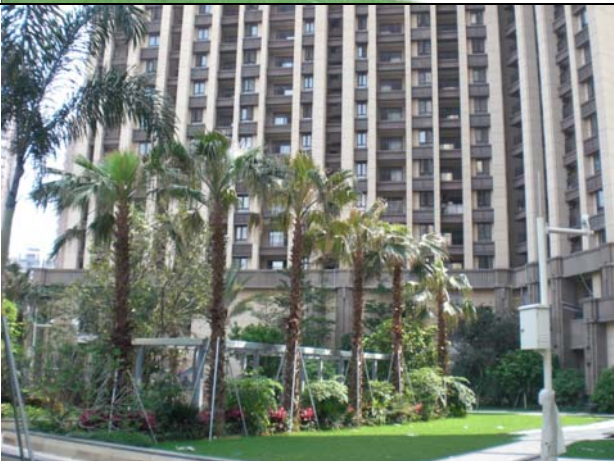
| 现场图片 | 具体位置 | 调查时间 | 外观规格 | 质量情况 |
|---|---|---|---|---|
| | 项目东侧绿地区（8#楼附近） | 2017年7月20日 | 灌木、铺植草皮绿化 | 成活率99%以上，外观整齐，生长旺盛，质量合格。 |

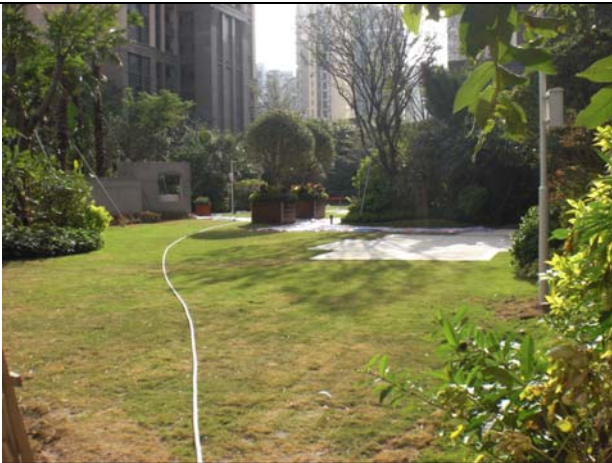
| 现场图片 | 具体位置 | 调查时间 | 外观规格 | 质量情况 |
|---|---|---|---|---|
| | 项目东侧绿地区（3#楼附近） | 2016 年 12 月 15 日 | 乔木、铺植草皮绿化 | 已进入恢复生长期，成活率 99%，外观整齐，生长旺盛，质量合格。 |

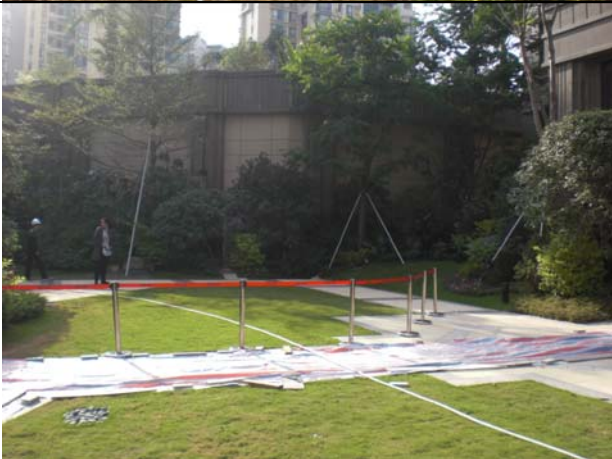
| 现场图片 | 具体位置 | 调查时间 | 外观规格 | 质量情况 |
|---|---|---|---|---|
| | 项目东侧绿地区（2#楼附近） | 2016 年 12 月 15 日 | 乔木、铺植草皮绿化、植草防护 | 已进入恢复生长期，成活率 99%，外观整齐，生长旺盛，质量合格。 |

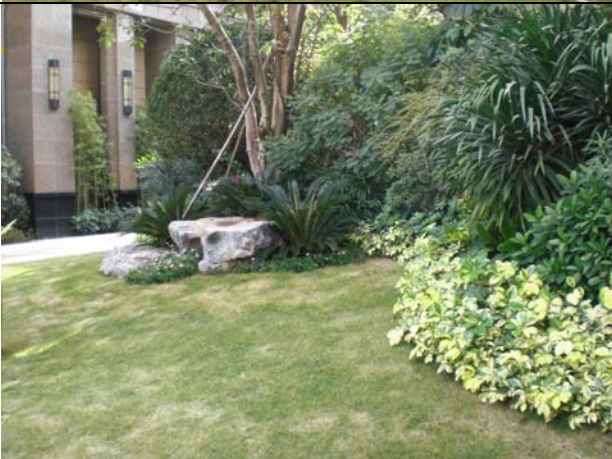
| 现场图片 | 具体位置 | 调查时间 | 外观规格 | 质量情况 |
|---|---|---|---|---|
| | 项目东侧绿地区（1#楼附近） | 2016 年 12 月 15 日 | 乔木、铺植草皮绿化、植草防护 | 已进入恢复生长期，成活率 99%，外观整齐，生长旺盛，质量合格。 |

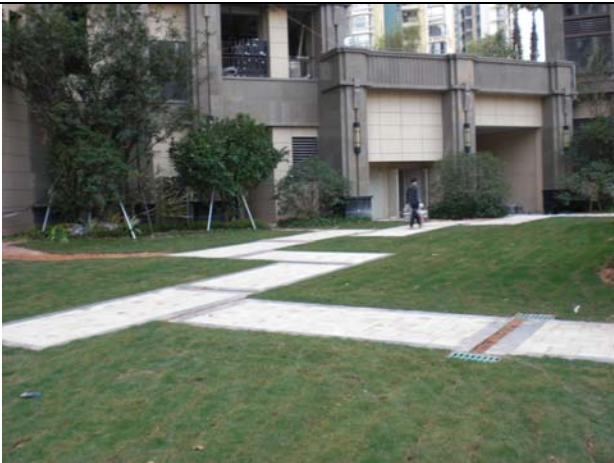
| 现场图片 | 具体位置 | 调查时间 | 外观规格 | 质量情况 |
|---|---|---|---|---|
| | 项目西侧绿地区（5#楼附近） | 2016年12月15日 | 灌木、铺植草皮绿化 | 已进入恢复生长期，成活率99%，外观整齐，生长旺盛，质量合格。 |

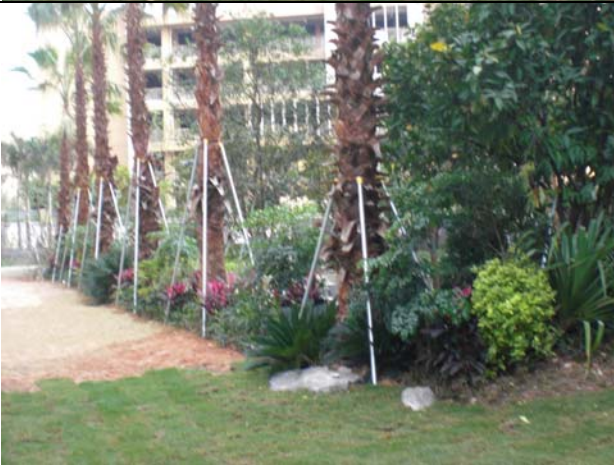
| 现场图片 | 具体位置 | 调查时间 | 外观规格 | 质量情况 |
|---|---|---|---|---|
| | 项目西侧绿地区（6#楼附近） | 2016年12月15日 | 乔木、铺植草皮绿化 | 已进入恢复生长期，成活率99%，外观整齐，生长旺盛，质量合格。 |

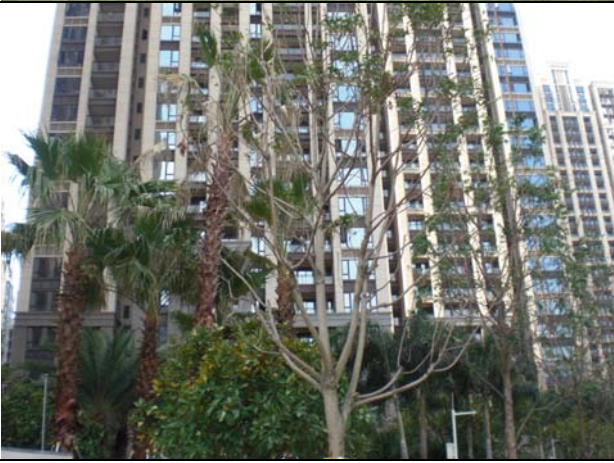
| 现场图片 | 具体位置 | 调查时间 | 外观规格 | 质量情况 |
|---|---|---|---|---|
| | 项目西侧绿地区（7#楼附近） | 2016年12月15日 | 乔木、铺植草皮绿化 | 已进入恢复生长期，成活率99%，外观整齐，生长旺盛，质量合格。 |

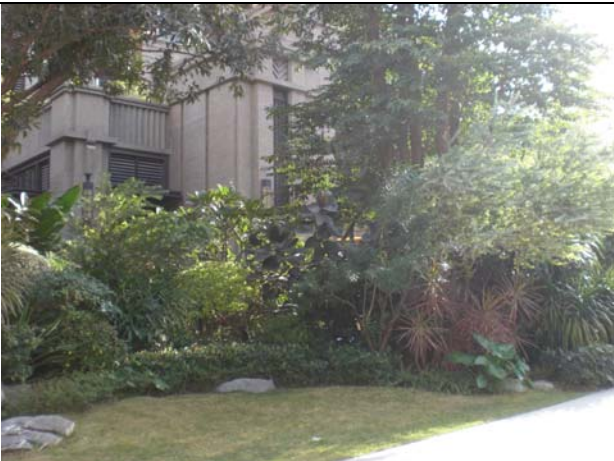
| 现场图片 | 具体位置 | 调查时间 | 外观规格 | 质量情况 |
|---|---|---|---|---|
| | 项目西侧绿地区（7#楼附近） | 2016年12月15日 | 乔木、灌木、铺植草皮绿化 | 已进入恢复生长期，成活率99%以上，外观整齐，生长良好，质量合格。 |

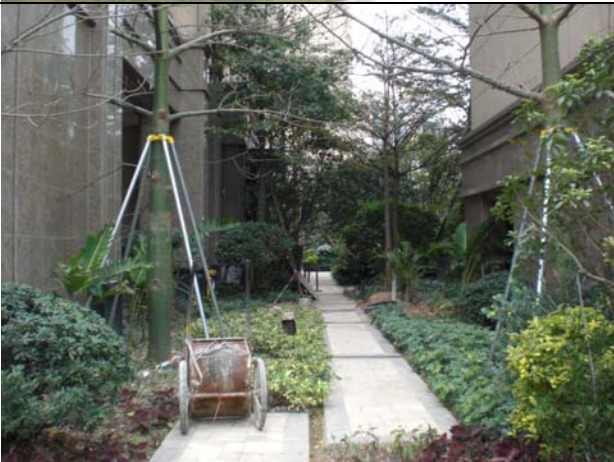
| 现场图片 | 具体位置 | 调查时间 | 外观规格 | 质量情况 |
|---|---|---|---|---|
| | 项目东侧绿地区（3#楼附近） | 2017年2月23日 | 乔木、灌木绿化 | 已进入恢复生长期，成活率99%以上，外观整齐，生长良好，质量合格。 |

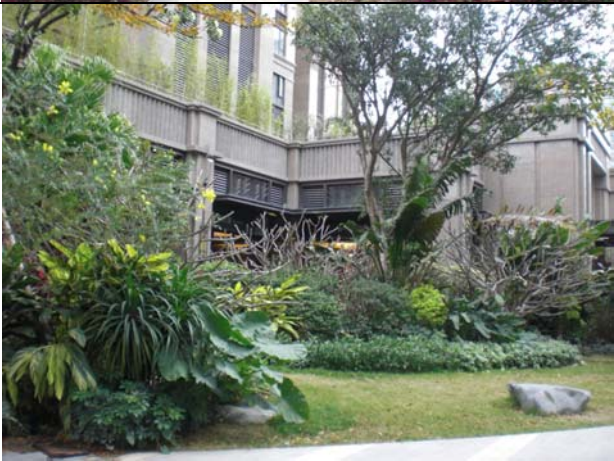
| 现场图片 | 具体位置 | 调查时间 | 外观规格 | 质量情况 |
|---|---|---|---|---|
| | 项目东侧绿地区（3#楼附近） | 2017年2月23日 | 灌木、铺植草皮绿化 | 已进入恢复生长期，成活率99%以上，外观整齐，生长良好，质量合格。 |

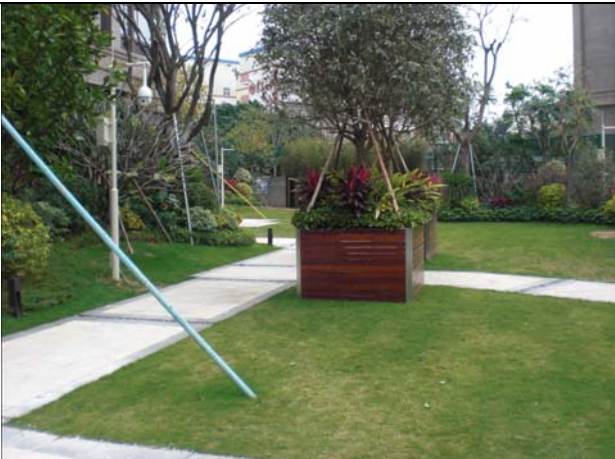
| 现场图片 | 具体位置 | 调查时间 | 外观规格 | 质量情况 |
|---|---|---|---|---|
| | 项目西侧绿地区（4#楼附近） | 2017年2月23日 | 乔木、灌木、铺植草皮绿化 | 已进入稳定生长期，成活率100%，外观整齐，生长旺盛，质量合格。 |

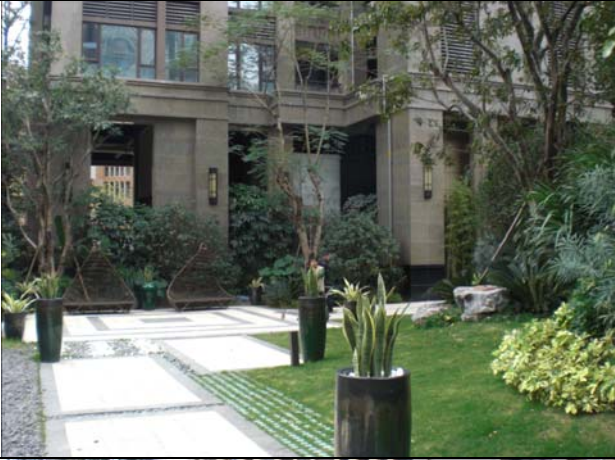
| 现场图片 | 具体位置 | 调查时间 | 外观规格 | 质量情况 |
|---|---|---|---|---|
| | 项目西侧绿地区（5#楼附近） | 2017年2月23日 | 灌木、铺植草皮绿化 | 已进入稳定生长期，成活率100%，外观整齐，生长旺盛，质量合格。 |

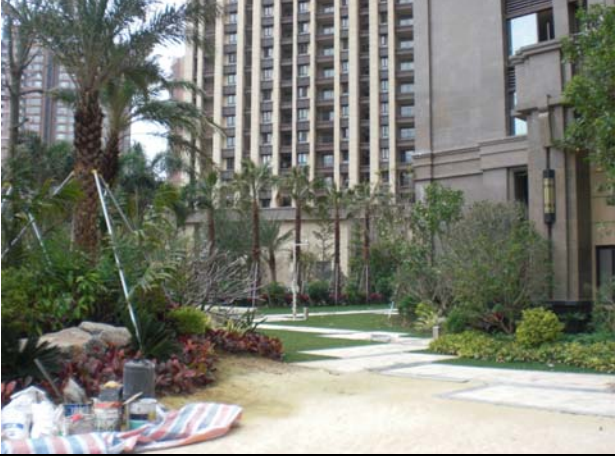
| 现场图片 | 具体位置 | 调查时间 | 外观规格 | 质量情况 |
|---|---|---|---|---|
| | 项目西侧绿地区（6#楼附近） | 2017年2月23日 | 乔木、灌木、铺植草皮绿化 | 已进入恢复生长期，成活率98%以上，外观整齐，生长旺盛，质量合格。 |

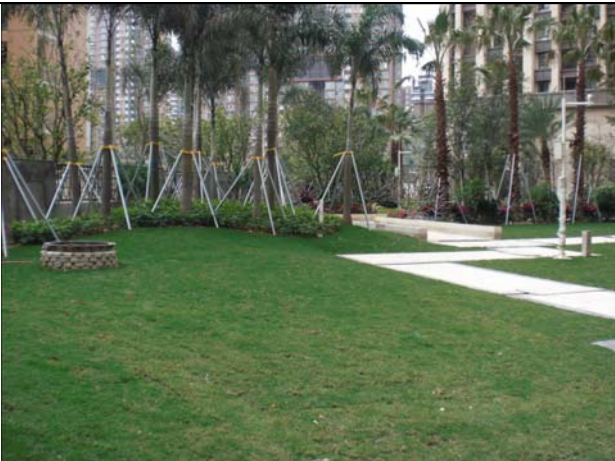
| 现场图片 | 具体位置 | 调查时间 | 外观规格 | 质量情况 |
|---|---|---|---|---|
| | 项目西侧绿地区（7#楼附近） | 2017年2月23日 | 乔木、灌木、铺植草皮绿化 | 已进入恢复生长期，成活率98%以上，外观整齐，生长旺盛，质量合格。 |

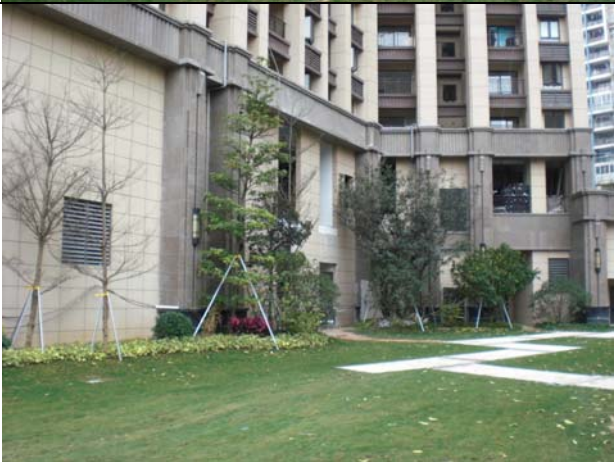
| 现场图片 | 具体位置 | 调查时间 | 外观规格 | 质量情况 |
|---|---|---|---|---|
| | 项目西侧绿地区（8#楼附近） | 2017年2月23日 | 乔木、灌木、铺植草皮绿化 | 成活率98%以上，外观整齐，生长旺盛，质量合格。 |

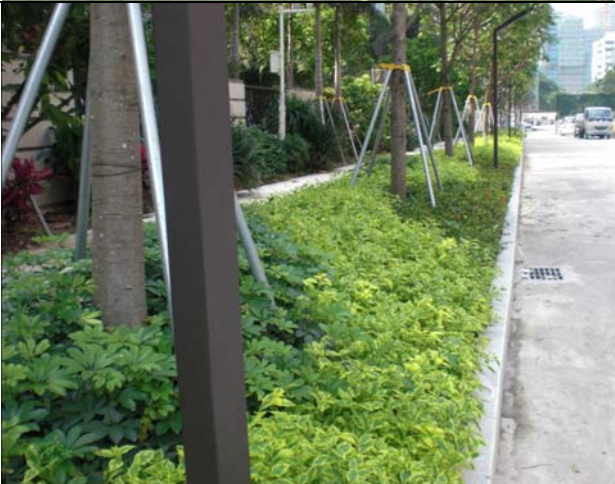
| 现场图片 | 具体位置 | 调查时间 | 外观规格 | 质量情况 |
|---|---|---|---|---|
| | 项目东侧绿地区（1#楼附近） | 2017年7月20日 | 乔木、灌木、铺植草皮绿化 | 成活率98%以上，外观整齐，生长旺盛，质量合格。 |

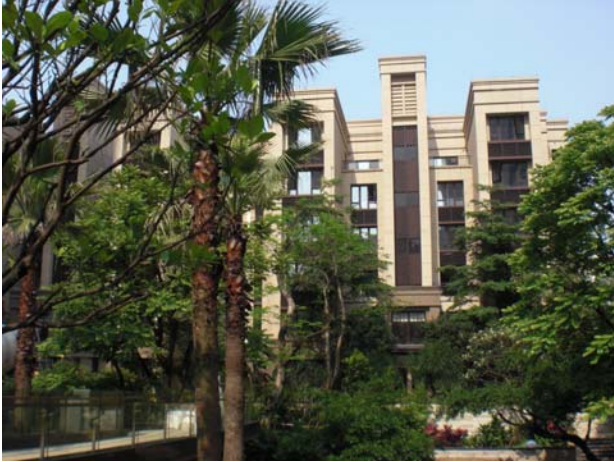
| 现场图片 | 具体位置 | 调查时间 | 外观规格 | 质量情况 |
|---|---|---|---|---|
| | 项目东侧绿地区（2#楼附近） | 2017年7月20日 | 乔木、灌木、铺植草皮绿化 | 成活率98%以上，外观整齐，生长旺盛，质量合格。 |

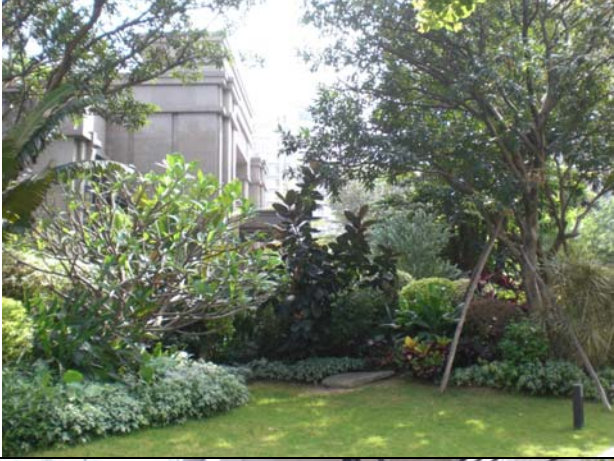
| 现场图片 | 具体位置 | 调查时间 | 外观规格 | 质量情况 |
|---|---|---|---|---|
| | 项目东侧绿地区（3#楼附近） | 2017年7月20日 | 乔木、灌木、铺植草皮绿化 | 成活率99%以上，外观整齐，生长旺盛，质量合格。 |

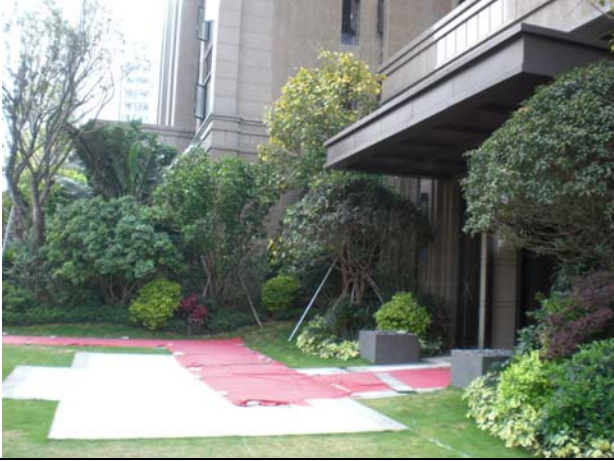
| 现场图片 | 具体位置 | 调查时间 | 外观规格 | 质量情况 |
|---|---|---|---|---|
| | 项目东侧绿地区（4#楼附近） | 2017年7月20日 | 乔木、灌木、铺植草皮绿化 | 成活率99%以上，外观整齐，生长旺盛，质量合格。 |

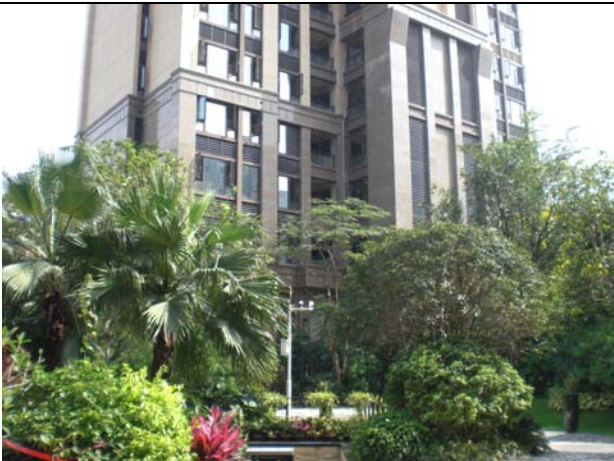
| 现场图片 | 具体位置 | 调查时间 | 外观规格 | 质量情况 |
|---|---|---|---|---|
| | 项目东侧绿地区（6#楼附近） | 2017年7月20日 | 乔木、灌木、铺植草皮绿化 | 成活率99%以上，外观整齐，生长旺盛，质量合格。 |

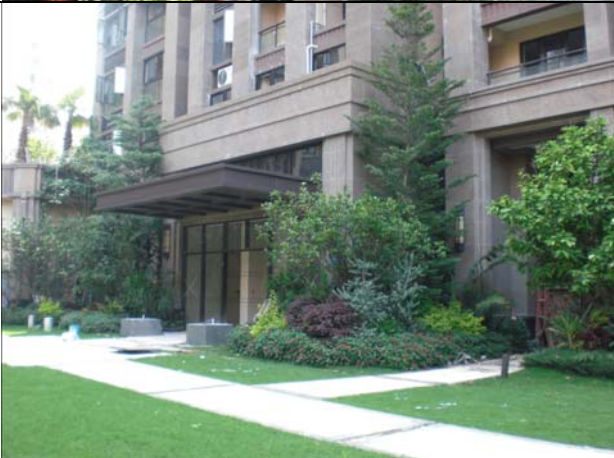
| 现场图片 | 具体位置 | 调查时间 | 外观规格 | 质量情况 |
|---|---|---|---|---|
| | 项目东侧绿地区（7#楼附近） | 2017年7月20日 | 灌木、铺植草皮绿化 | 成活率99%以上，外观整齐，生长旺盛，质量合格。 |

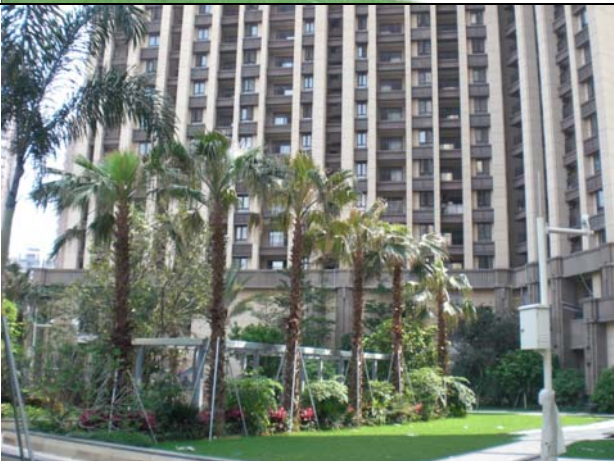
| 现场图片 | 具体位置 | 调查时间 | 外观规格 | 质量情况 |
|---|---|---|---|---|
| | 项目东侧绿地区（8#楼附近） | 2017年7月20日 | 灌木、铺植草皮绿化 | 成活率99%以上，外观整齐，生长旺盛，质量合格。 |
