荔湾区秀水涌以北、郭村路以南、芳信路  
以西地块项目

水土保持监测总结报告

监测单位：广东河海工程咨询有限公司

二〇一八年三月

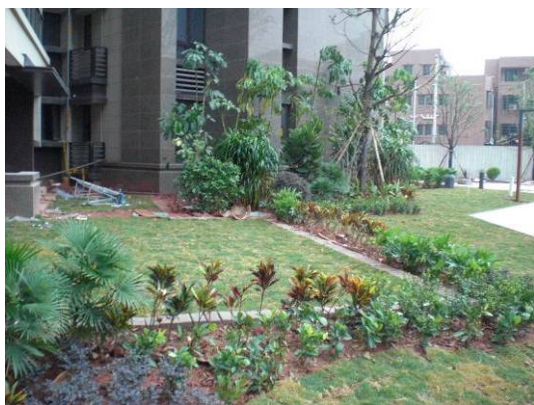
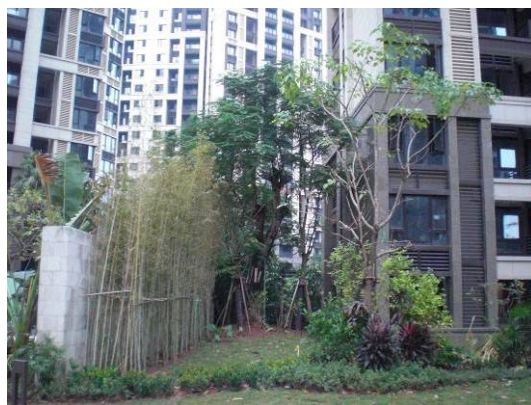
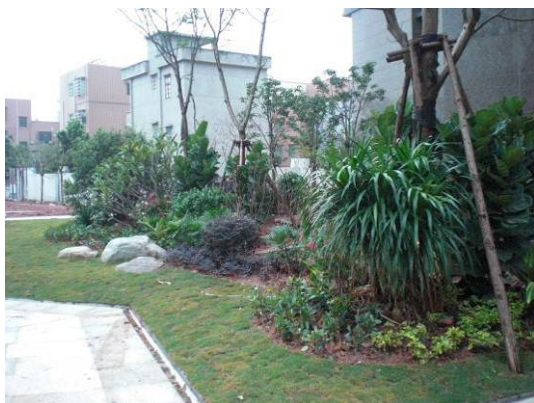
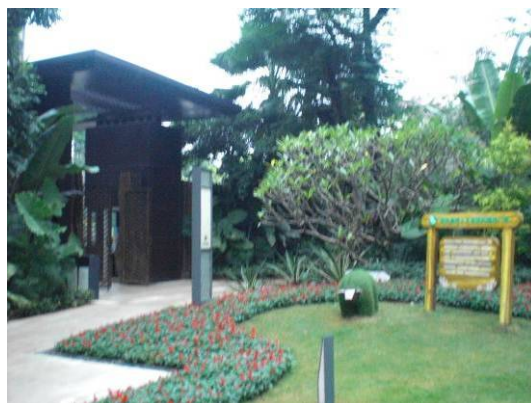
图 4-2 水土保持植物措施

景观绿化

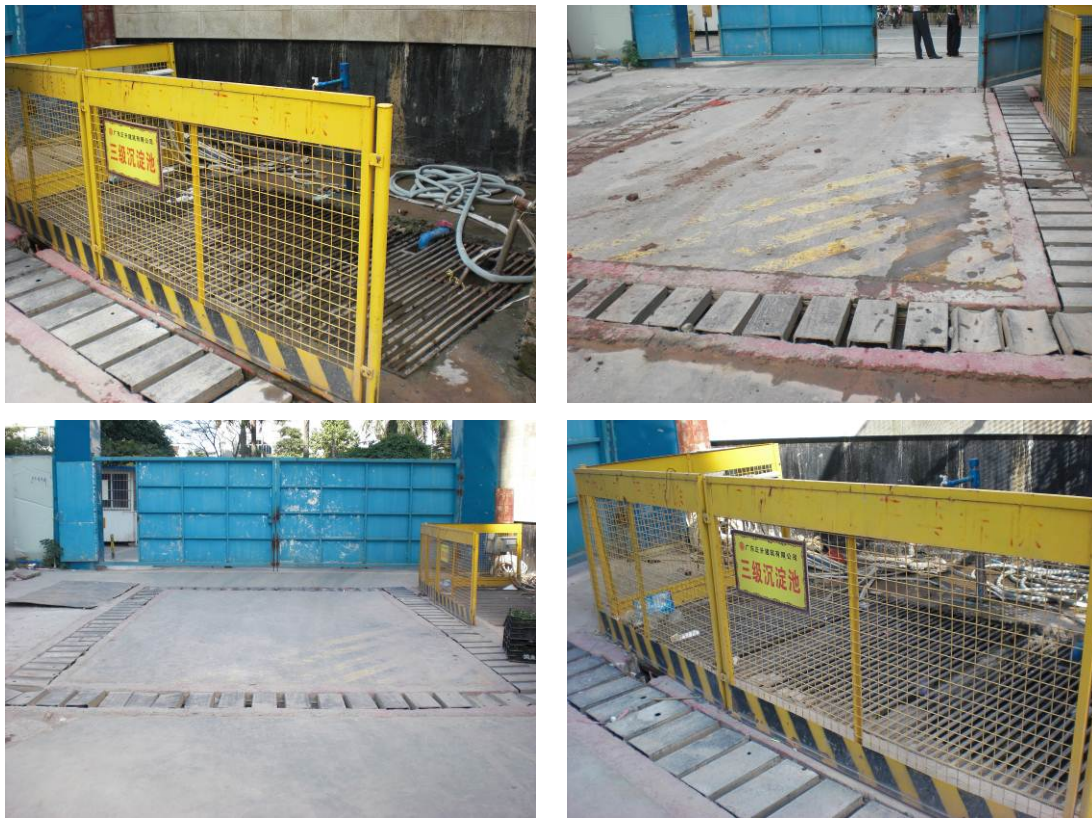
图 4-3 水土保持临时措施

洗车槽和沉沙池
