# 中水建阳江阳东农垦局鸡山风电场项目 水土保持设施验收报告

建设单位：中电建（阳江）新能源开发有限公司

编制单位：广东河海工程咨询有限公司

二〇一九年九月

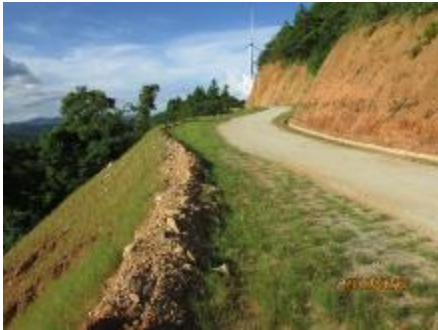
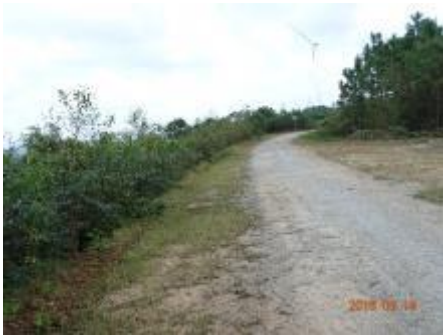
| 分区 | 内容 | 措施布设位置 | 实施时间 | 照片 | |
|---|---|---|---|---|---|
| 施工道路区 | 剥离表土 5.50hm <sup>2</sup> ，表土回覆 1.10 万 m <sup>3</sup> ，浆砌片石排水沟 403m <sup>3</sup> ，砖砌截排水沟 18974m，浆砌石挡墙 2559.9m <sup>3</sup> ，全面整地 3.64hm <sup>2</sup> ，植草护坡 47705m <sup>2</sup> ，种植乔木 18380 株，植三裂叶葛藤 47630 株，编织土袋挡墙 295 m <sup>3</sup> ，沉沙池 29 座，挂三维网 12000m <sup>2</sup> 。 | 主线、支线、连接线 | | | |

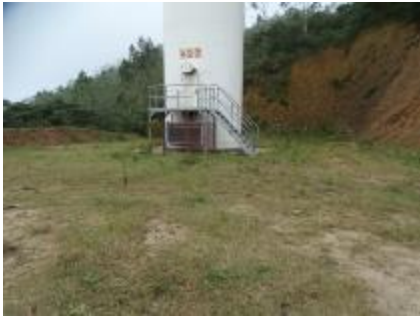
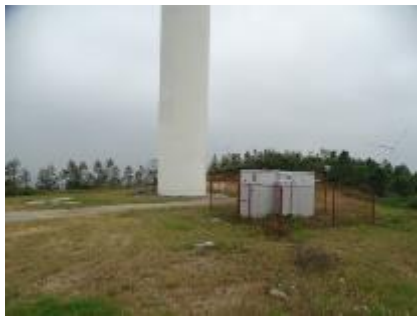
| 分区 | 内容 | 措施布设位置 | 实施时间 | 照片 | |
|---|---|---|---|---|---|
| 风机机组区 | 剥离表土 3.38hm <sup>2</sup> ，表土回覆 0.85 万 m <sup>3</sup> ，浆砌石挡墙 35m <sup>3</sup> ，全面整地 4.35hm <sup>2</sup> ，铺草皮 3.38hm <sup>2</sup> ，种植乔木 3612 株，编织土袋挡墙 150m <sup>3</sup> ，塑料布覆盖 1000m <sup>2</sup> ，临时排水沟 340m。 | 25 处风机平台 | | | |

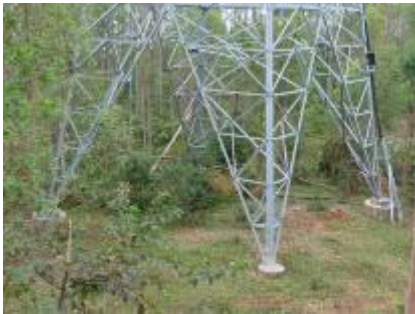
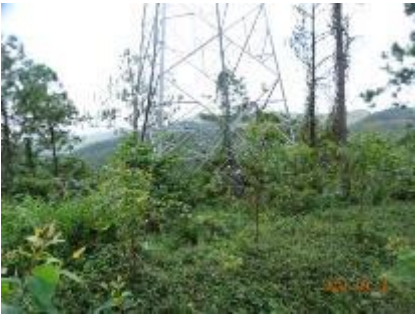
| 分区 | 内容 | 措施布设位置 | 实施时间 | 照片 | |
|---|---|---|---|---|---|
| 架空线路区 | 剥离表土 0.61hm <sup>2</sup> ，表土回覆 0.12 万 m <sup>3</sup> ，砖砌截排水沟 113m，全面整地 0.61hm <sup>2</sup> ，撒播草籽 0.61hm <sup>2</sup> ，编织土袋挡墙 60m <sup>3</sup> 。 | 23.06km 输电架空线路 | | | |

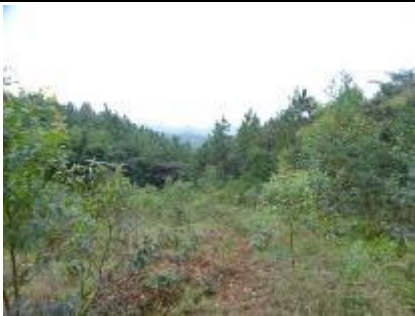
| 分区 | 内容 | 措施布设位置 | 实施时间 | 照片 |
|---|---|---|---|---|
| 电缆线路区 | 剥离表土 0.39hm <sup>2</sup> ，表土回覆 0.08 万 m <sup>3</sup> ，全面整地 0.39hm <sup>2</sup> ，种植灌木 210 株，撒播草籽 0.39hm <sup>2</sup> 。 | 电缆线路区 | | |

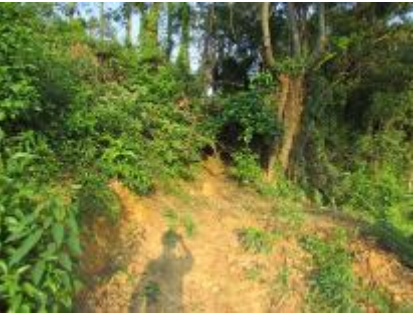
| 分区 | 内容 | 措施布设位置 | 实施时间 | 照片 |
|---|---|---|---|---|
| 人抬道路区 | 撒播草籽 0.5hm <sup>2</sup> 。 | 人抬道路区 | | |

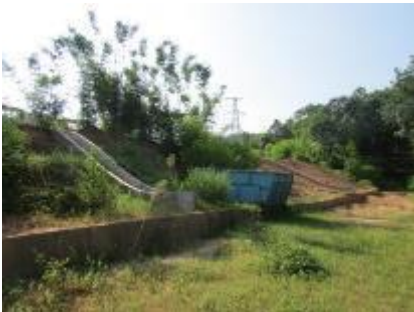
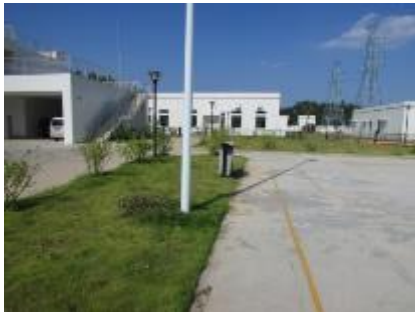
| 分区 | 内容 | 措施布设位置 | 实施时间 | 照片 |
|---|---|---|---|---|
| 升压站区 | 剥离表土 0.43hm <sup>2</sup> ，表土回覆 0.13 万 m <sup>3</sup> ，砖砌截排水沟 220m，浆砌石挡墙 190m <sup>3</sup> ，全面整地 0.43hm <sup>2</sup> ，站区绿化 4282.98m <sup>2</sup> ，植草护坡 3500m <sup>2</sup> ，种植乔木 80 株，编织土袋挡墙 50m <sup>3</sup> ，沉沙池 1 座。 | 升压站区 | | |

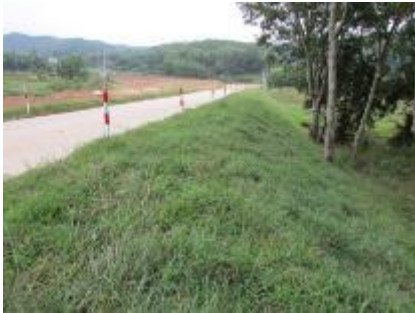
| 分区 | 内容 | 措施布设位置 | 实施时间 | 照片 | |
|---|---|---|---|---|--|
| 进站道路区 | 剥离表土 0.08hm <sup>2</sup> ，表土回覆 0.02 万 m <sup>3</sup> ，砖砌截排水沟 700m，全面整地 0.08hm <sup>2</sup> ，草皮护坡绿化 500m <sup>2</sup> ，撒播草籽 0.10hm <sup>2</sup> 。 | 进站道路区 | | | |

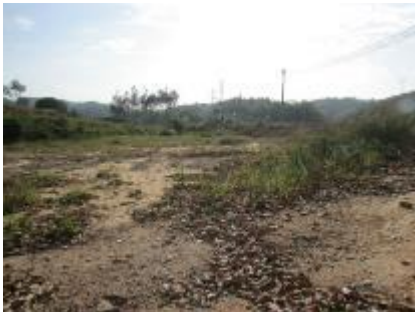
| 分区 | 内容 | 措施布设位置 | 实施时间 | 照片 | |
|---|---|---|---|---|--|
| 施工营造区 | 剥离表土 0.69hm <sup>2</sup> ，表土回覆 0.21 万 m <sup>3</sup> ，全面整地 0.69hm <sup>2</sup> ，撒播草籽 0.69hm <sup>2</sup> ，编织土袋挡墙 20m <sup>3</sup> ，临时排水沟 30m。 | 施工营造区 | | | |

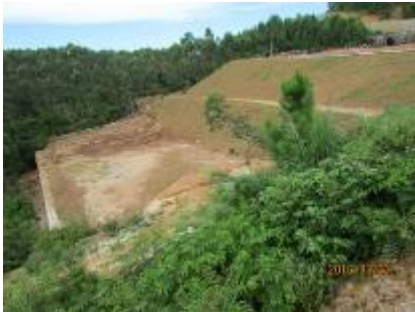
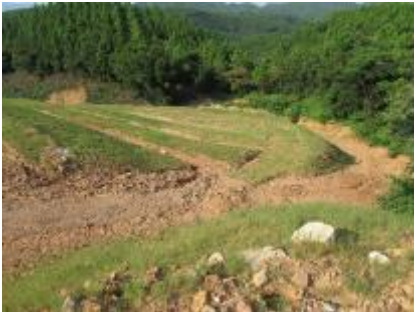
| 分区 | 内容 | 措施布设位置 | 实施时间 | 照片 | |
|---|---|---|---|---|--|
| 弃渣场区 | 剥离表土 2.56hm <sup>2</sup> ，表土回覆 0.77 万 m <sup>3</sup> ，浆砌石截排水沟 92.35m <sup>3</sup> ，砖砌截排水沟 1464m，浆砌石挡墙 665.6m <sup>3</sup> ，全面整地 2.18hm <sup>2</sup> ，撒播草籽 2.18m <sup>2</sup> ，种植乔木 4000 株，种植灌木 2000 株，编织土袋挡墙 20m <sup>3</sup> ，塑料布覆盖 1000m <sup>2</sup> ，临时排水沟 195m <sup>3</sup> 。 | 4 处弃渣场 | | | |

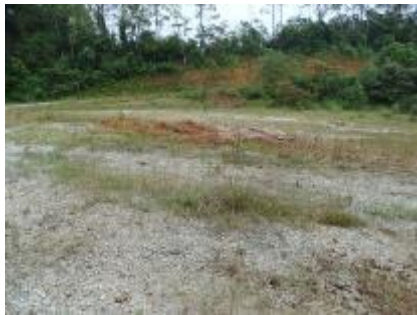
| 分区 | 内容 | 措施布设位置 | 实施时间 | 照片 |
|---|---|---|---|---|
| 渣场临时道路区 | 全面整地 0.10hm <sup>2</sup> ，种植乔木 200 株，种植灌木 300 株，撒播草籽 0.15m <sup>2</sup> 。 | 渣场临时道路区 | | |

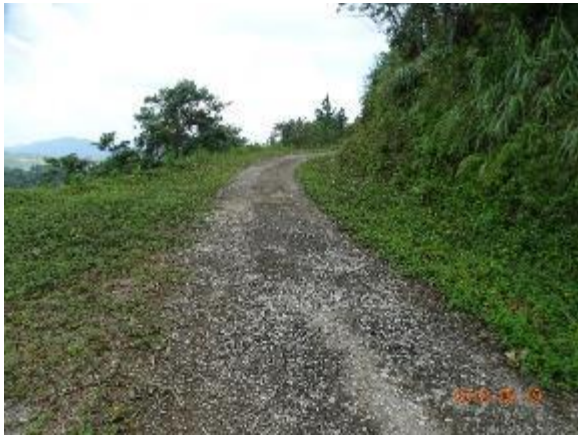
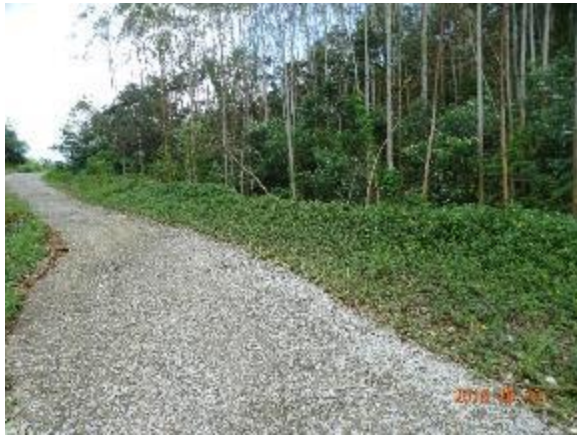
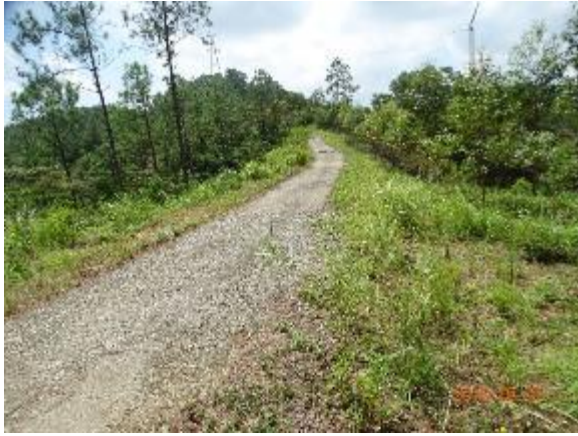
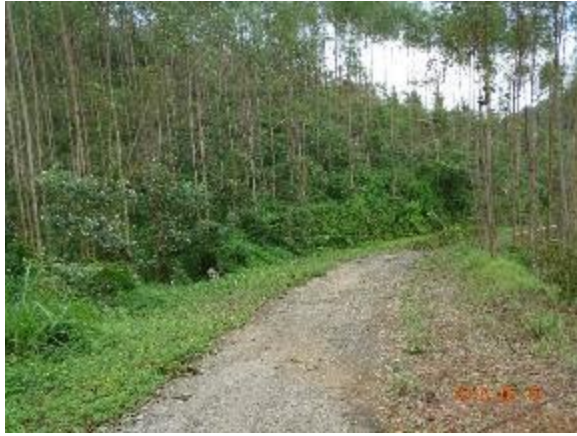
| 施工道路区 | 施工道路区 |

施工道路区的水土保持工程措施为：施工前进行清理表土，在填方路基段边坡脚设置浆砌石挡土墙，挡墙表观质量良好，无垮塌破坏现象。主要采用的排水形式是浆砌石排水沟、砖砌排水沟等，绿化前回填表土，并进行土地整治。调查表明，拦挡工程、防洪排导工程断面较顺畅，起到了应有的水土保持功能，表观质量较好。

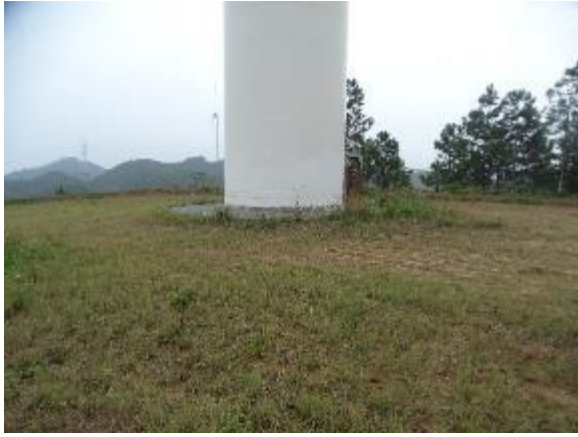
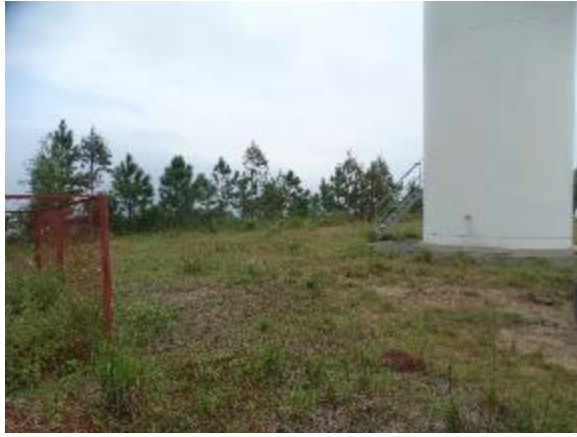
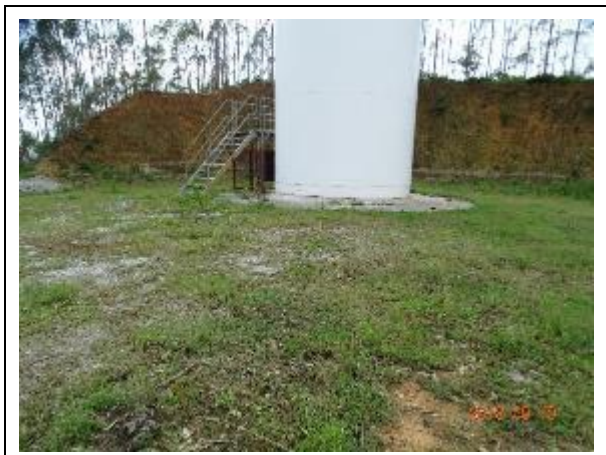
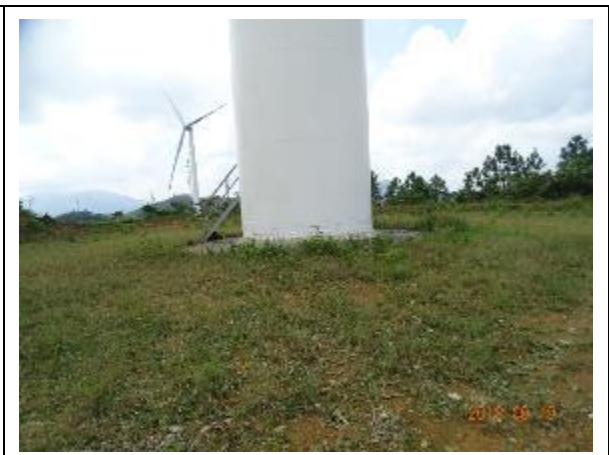
| 风机机组区 | 风机机组区 |

风机机组区采取的工程防护措施有施工前进行表土剥离，绿化前回填表土、部分区域设置浆砌石挡墙等。调查表明，表土已回覆，场地平整，拦挡工程断面较顺畅，起到

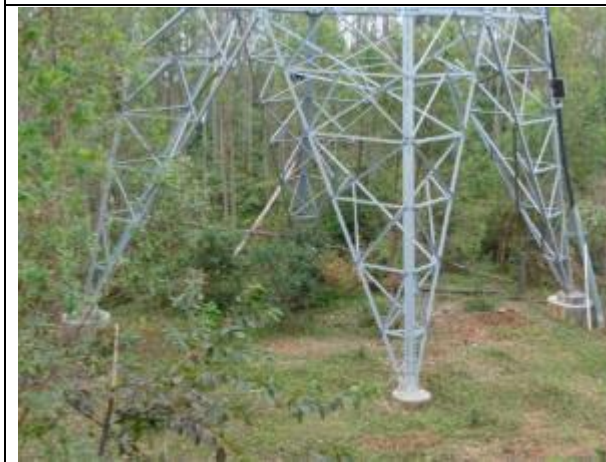
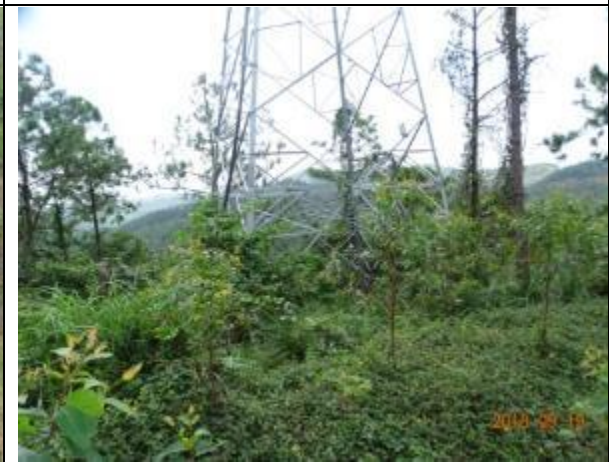
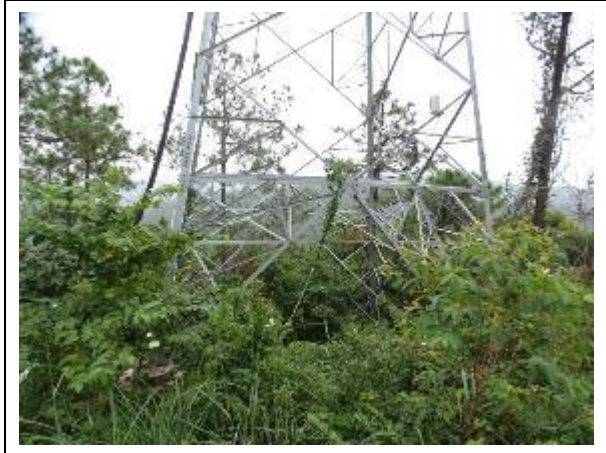
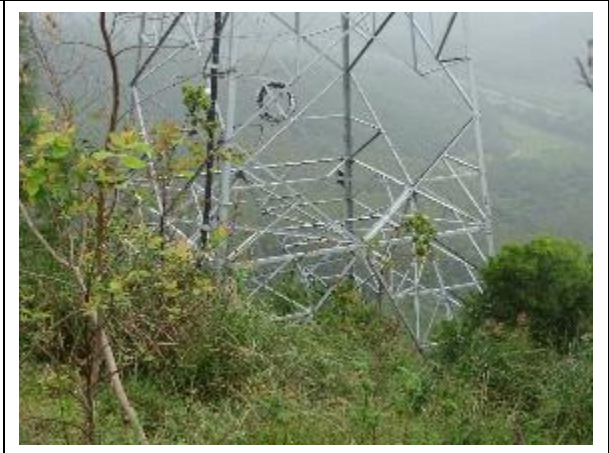
| 架空线路区 | 架空线路区 |

架空线路区采取的工程防护措施有施工前进行表土剥离、绿化前回填表土、局部设置砖砌截排水沟等。调查表明，表土已回覆，塔基下已平整，排水沟断面较顺畅，起到了应有的水土保持功能，总体完成情况较好，表观质量较好。

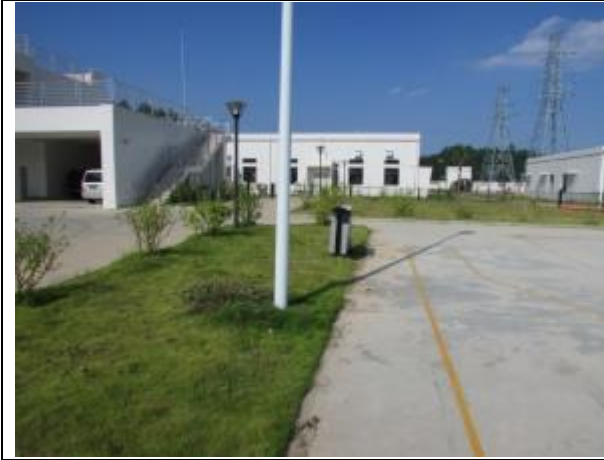
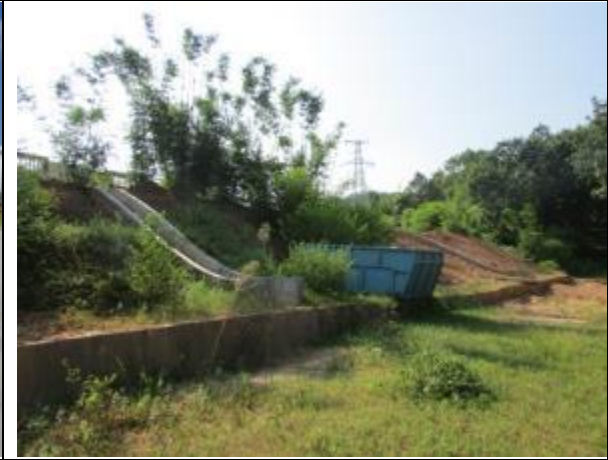
| 升压站区 | 升压站区 |

升压站区采取的工程防护措施有施工前进行表土剥离、绿化前回填表土、局部设置砖砌截排水沟、浆砌石挡墙等。调查表明，升压站区根据实际情况实施了一定的工程措施，现场已基本硬化、绿化，总体完成情况较好，表观质量较好。

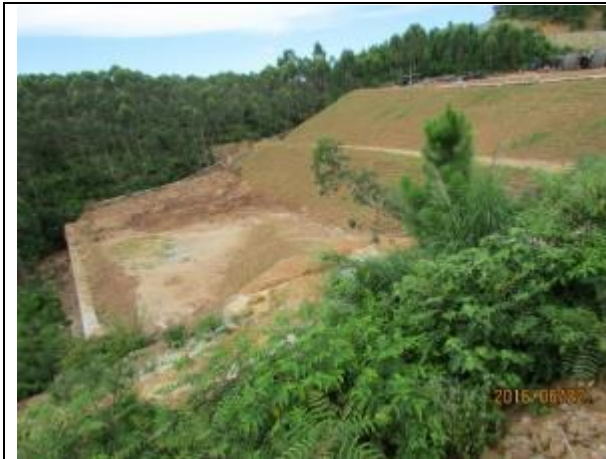
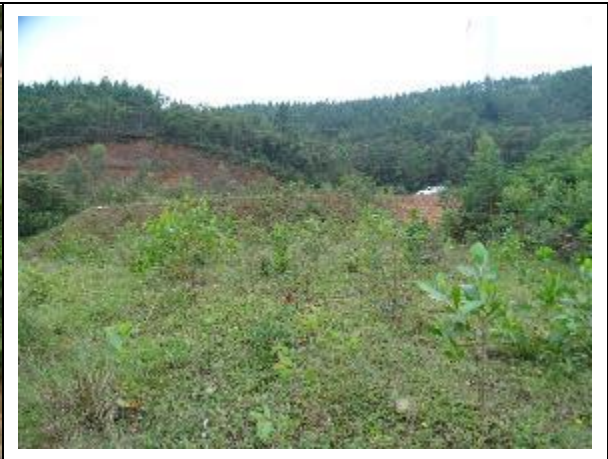
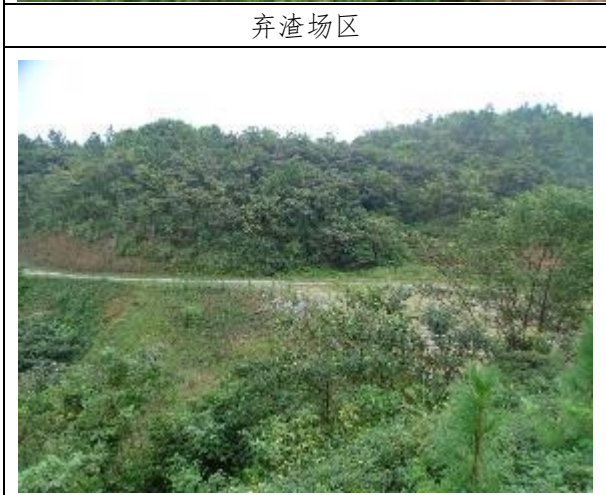
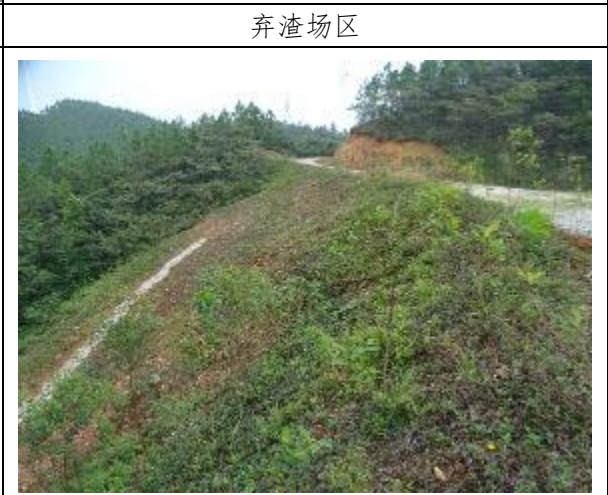
| 弃渣场区 | 弃渣场区 |

弃渣场区采取的工程防护措施有施工前进行表土剥离、绿化前回填表土、堆渣前砌筑浆砌石挡墙、周边设置浆砌石截排水沟、砖砌截排水沟等。调查表明，弃渣场区根据实际情况实施了一定的工程措施，总体完成情况较好，表观质量一般。
