金沙洲综合商业项目（自编 B 馆）

# 水土保持设施验收报告

建设单位：广州市白云区石井沙凤经济发展公司

编制单位：广东河海工程咨询有限公司

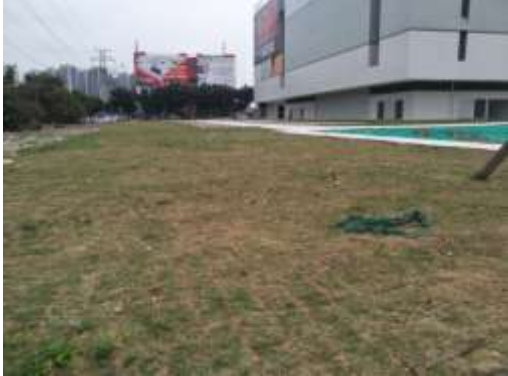
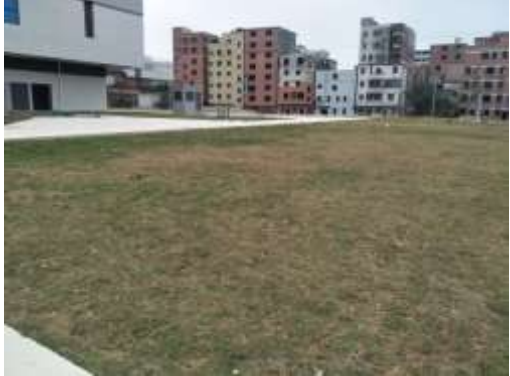
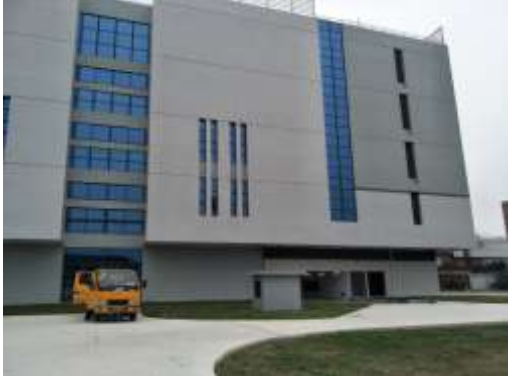
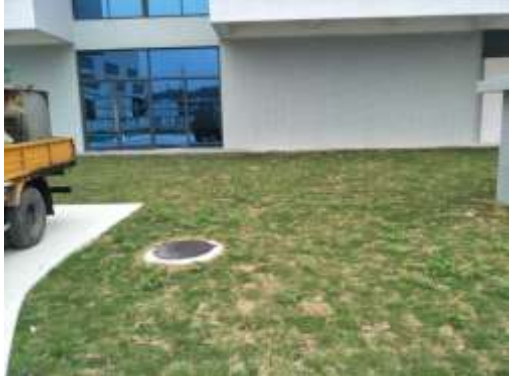
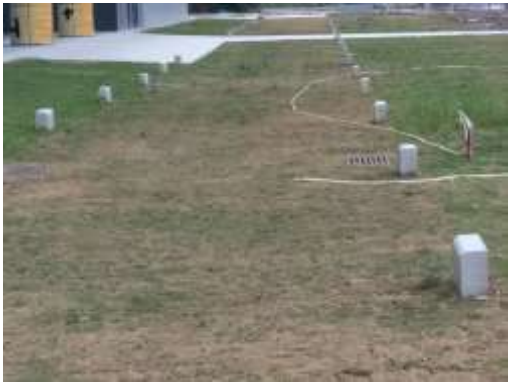
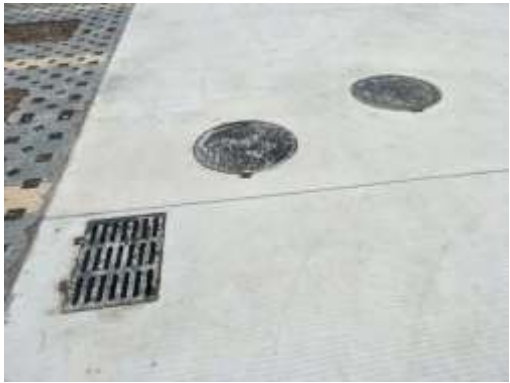
| 序号 | 现场检查照片、水土保持措施及检查情况 |
|---|---|
| 1 | <p data-bbox="276 342 1428 421">检查位置：项目区内<br/>检查情况：排水系统排水通畅，绿化质量合格，水土保持效果良好。</p> <div data-bbox="276 443 1321 1675"></div> |

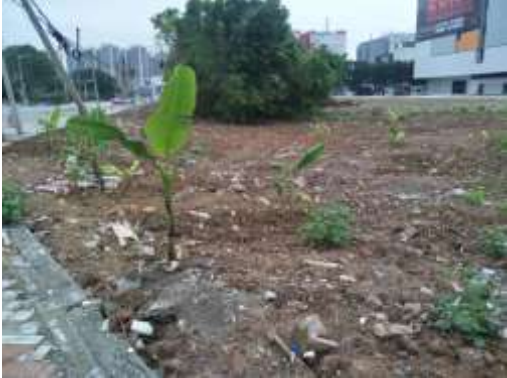
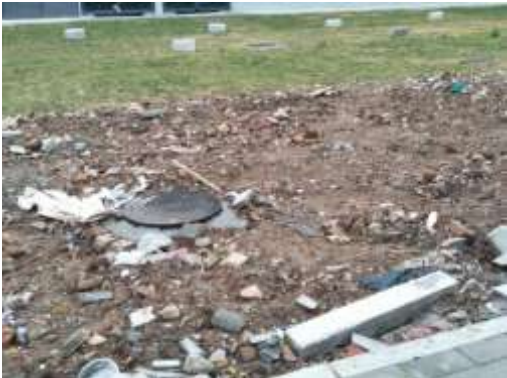
| 序号 | 现场检查照片、水土保持措施及检查情况 | |
|---|---|---|
| 2 | 检查位置：相关区域现状<br>检查说明：以下区域在 B 地块征地范围内，但代征用地由市政建设，商业楼 B2 不纳入本次验收范围。 | |
| | 代征市政绿地（未建） | 代征道路（已建） |

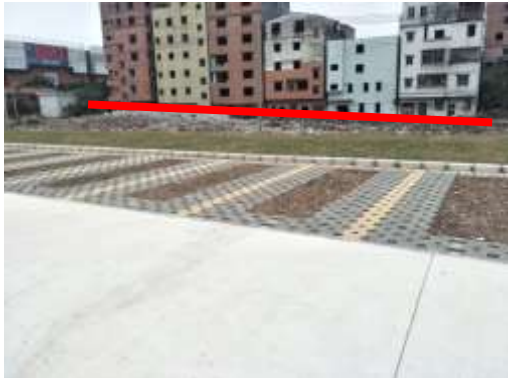
| 序号 | 现场检查照片、水土保持措施及检查情况 | |
|---|---|---|
| | 代征市政绿地（未建） | 代征道路（未建） |

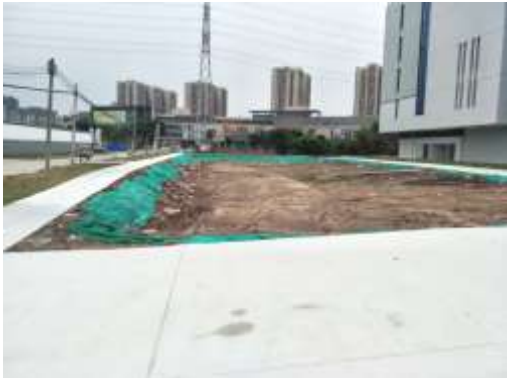
| 序号 | 现场检查照片、水土保持措施及检查情况 | |
|---|---|---|
| | <br>未建设的商业楼 B2（周边进行了临时覆盖） | |
