# 荔枝基路（凤凰路-迎宾大道）工程 水土保持设施验收报告

编制单位：广东河海工程咨询有限公司

建设单位：广州市花都区地方公路管理总站（广州市  
花都区道路交通基础设施建设管理中心）

2019年07月

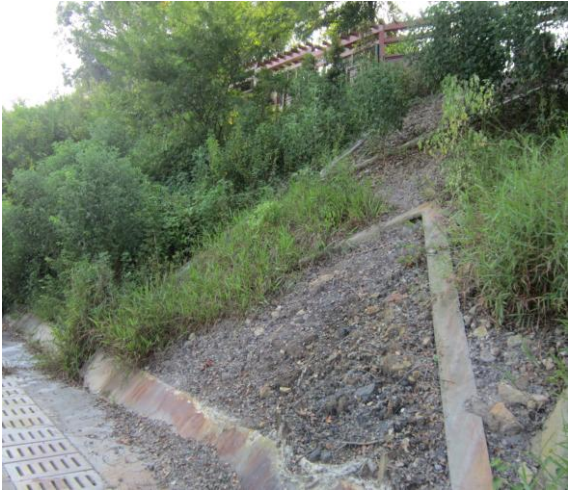
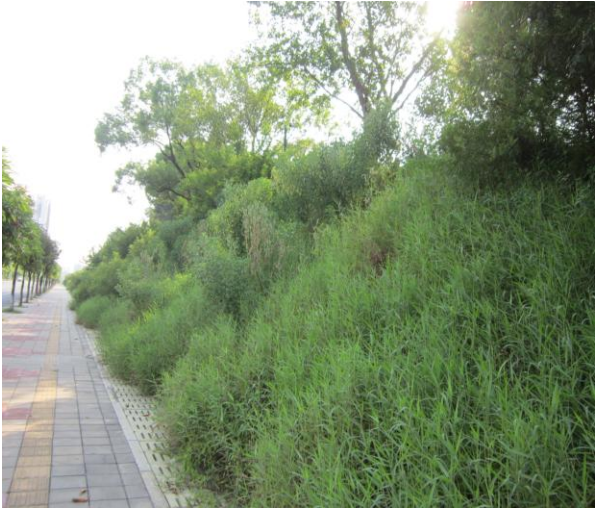
附图3 项目验收现场图片（摄于2019年7月）

| 挖方边坡及永久边沟 | |

施工过程中，施工单位严格按相关要求施工，本工程水土保持工程措施主要是排水边沟、表土剥离与回填、土地整治，由主体工程施工单位一并完成，工程量和质量均能满足主体工程和水土保持要求。水土保持工程措施实际完成与设计的工程量一致。通过对实际踏勘，基本没有发现严重的水土流失现象。

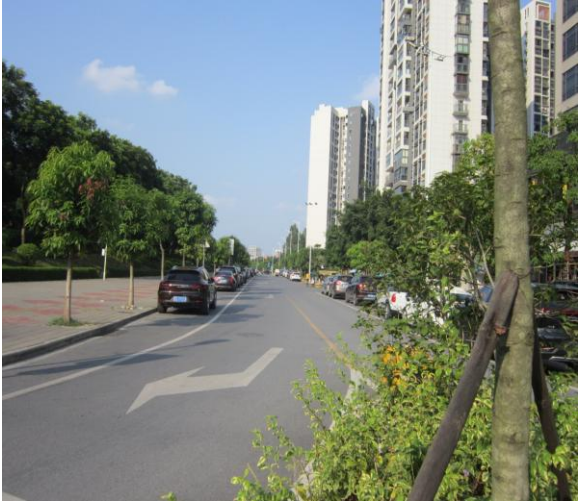
| 道路起点处 | 道路建成现状 |

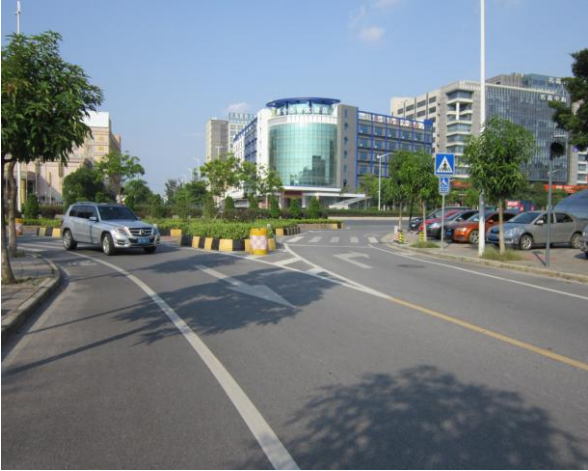
| 道路终点处 | 道路永久排水系统 |
