广州市增城区新城区实验学校建设工程

# 水土保持监测总结报告

建设单位：广州市增城区公共建设项目管理办公室

监测单位：广东河海工程咨询有限公司

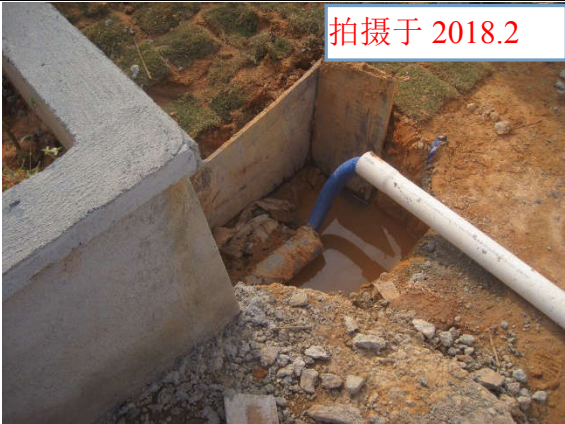
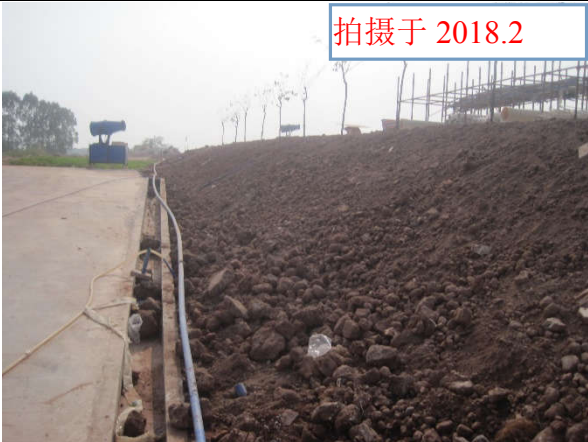
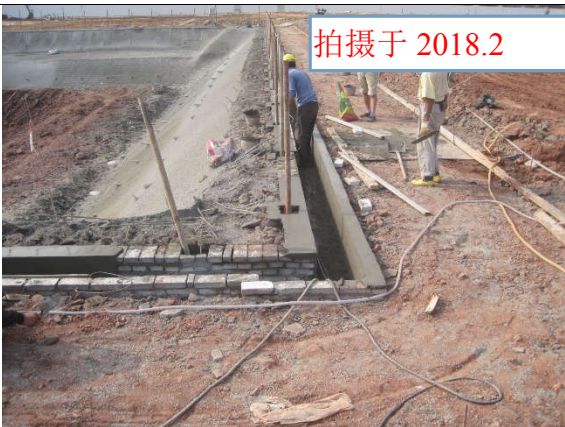
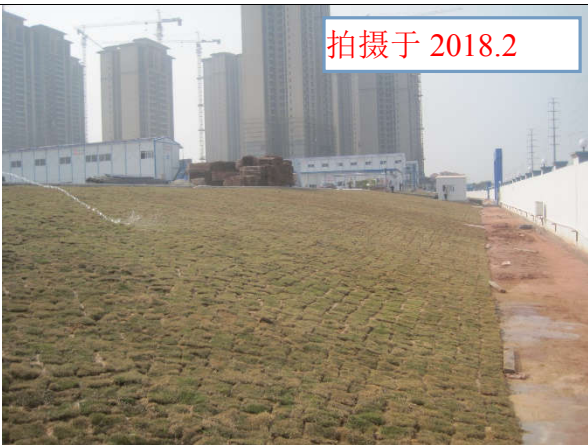
| 图片 | 说明 |
|---|---|
| <p>地点：一期工程区、东侧边坡、基坑、北侧边坡</p> <p>调查时间：2018 年第一季度</p> <p>现场情况：设有临时排水、基坑截水沟、草皮护坡等措施</p> | |

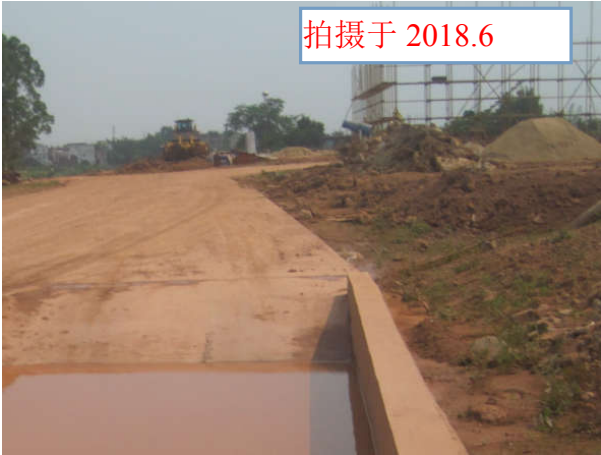
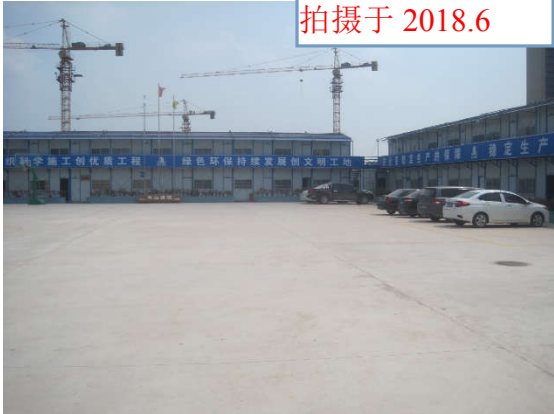
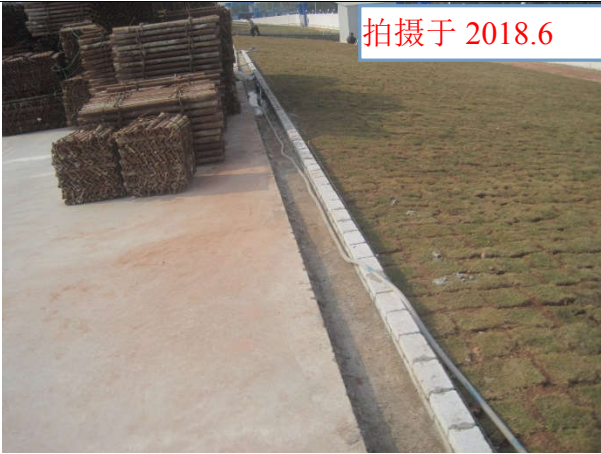
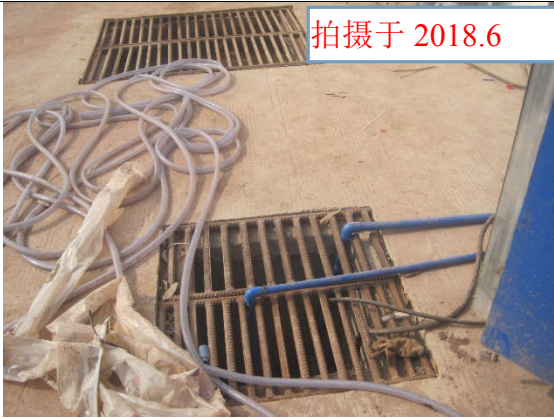
| 图片 | 说明 |
|---|---|
| <p>地点：东侧出入口、施工临建区、北侧边坡、北侧排水出口沉沙池和集水井</p> <p>调查时间：2018 年第二季度</p> <p>现场情况：<br/>一期工程排水措施逐渐完善。</p> | |

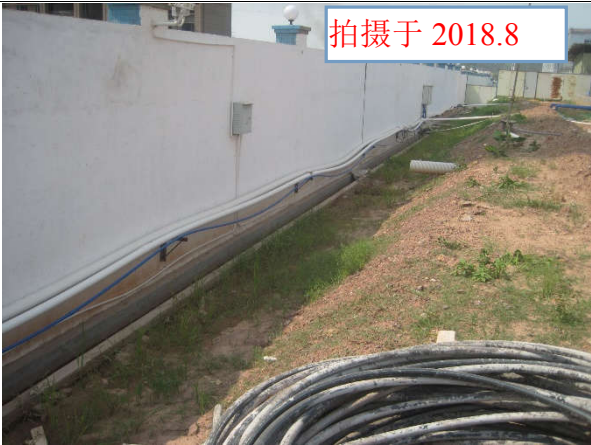
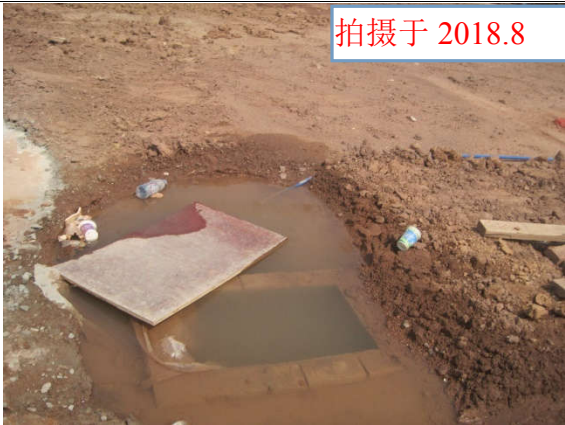
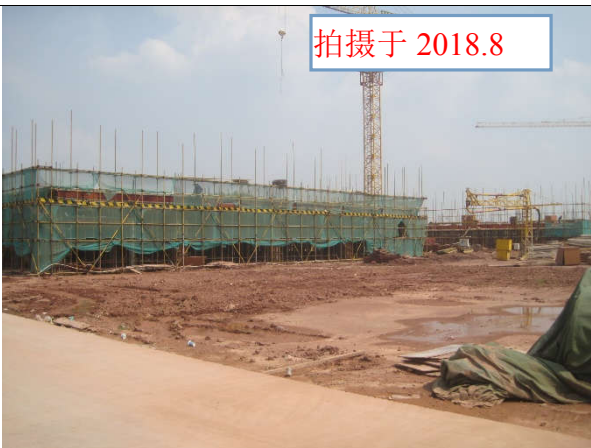
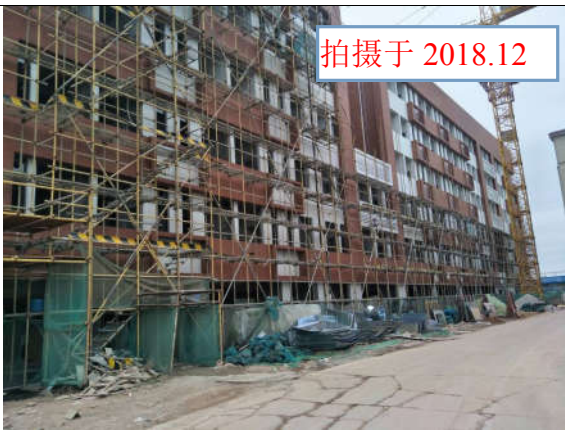
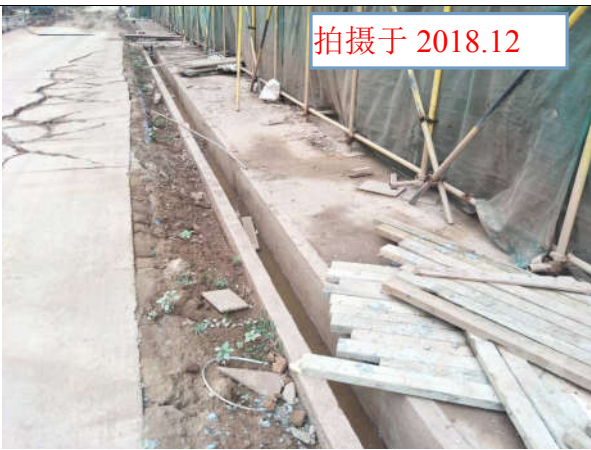
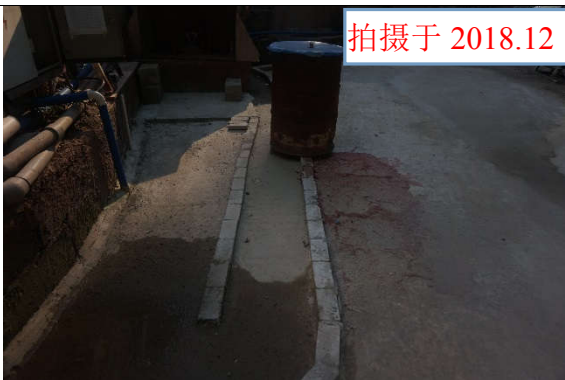
| 图片 | 说明 |
|---|---|
| <p><b>地点：</b>围墙边排水措施、建构筑物施工场地、</p> <p><b>调查时间：</b>2018 年第三季度、第四季度</p> <p><b>现场情况：</b>建构筑物施工中，已建有沉沙池、临时排水沟。部分排水沟有淤塞现象。</p> | |

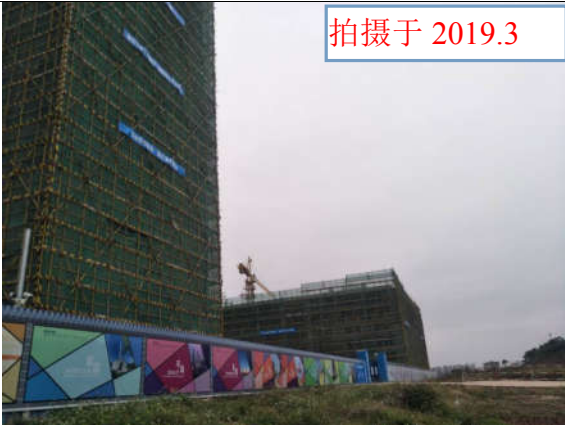
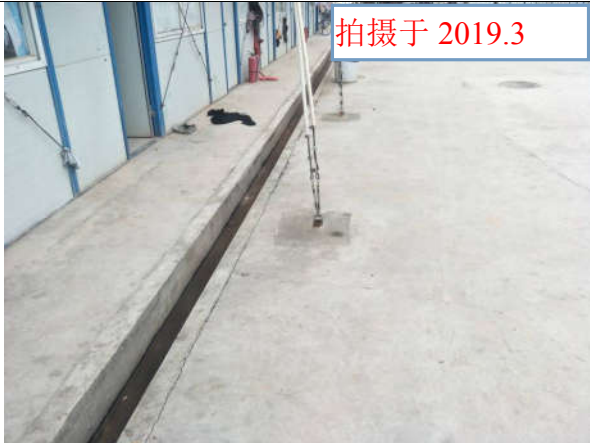
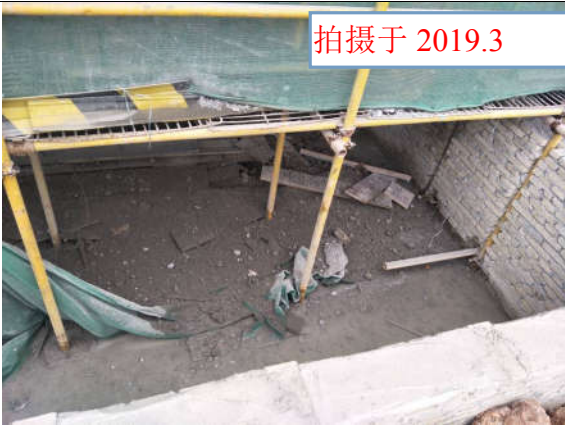
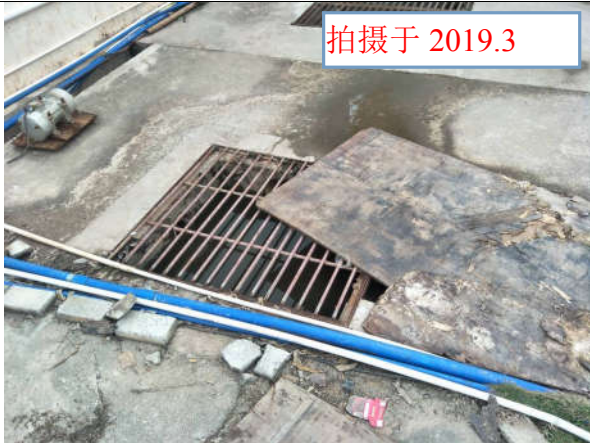
| 图片 | 说明 |
|---|---|
| <p>地点：建构筑物区、施工临建区</p> <p>调查时间：2019 年第一季度</p> <p>现场情况：主体工程建筑物，建有临时排水措施。</p> | |

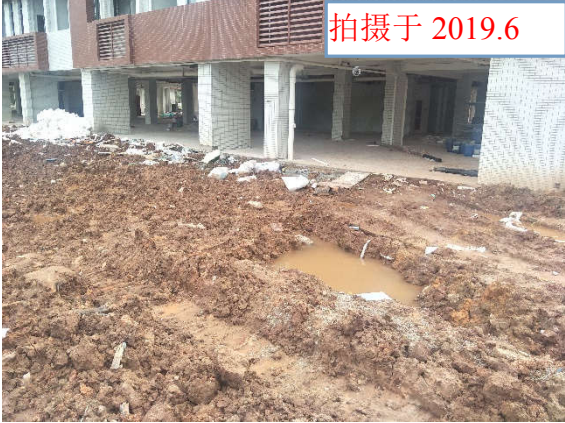
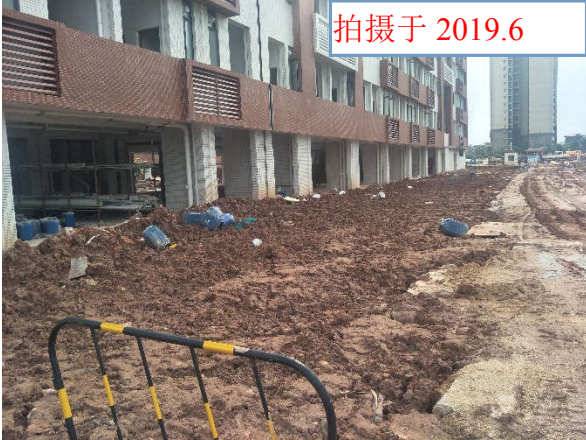
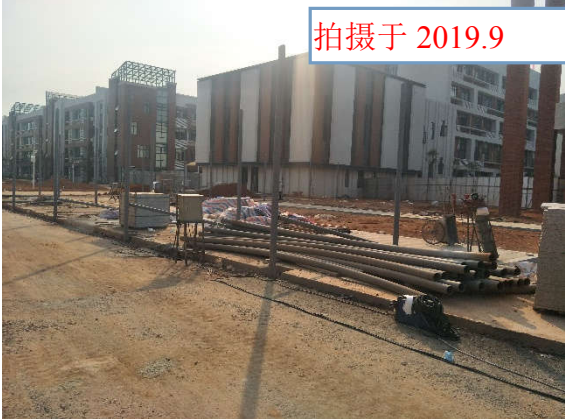
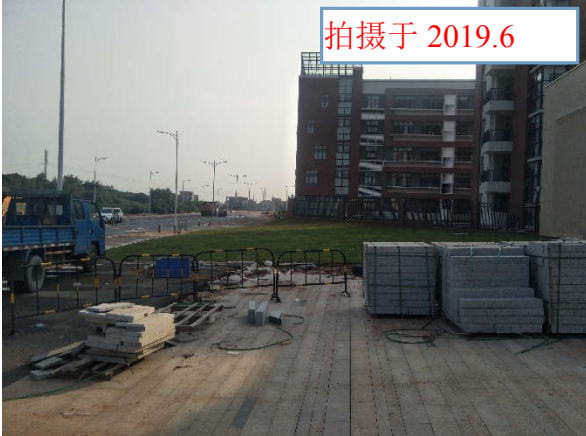
| 图片 | 说明 |
|---|---|
| <p><b>地点：</b>建构筑物区、规划道路建设</p> <p><b>调查时间：</b>2019 年第二、第三季度</p> <p><b>现场情况：</b>建筑物逐步建成，东侧规划道路建成。</p> | |

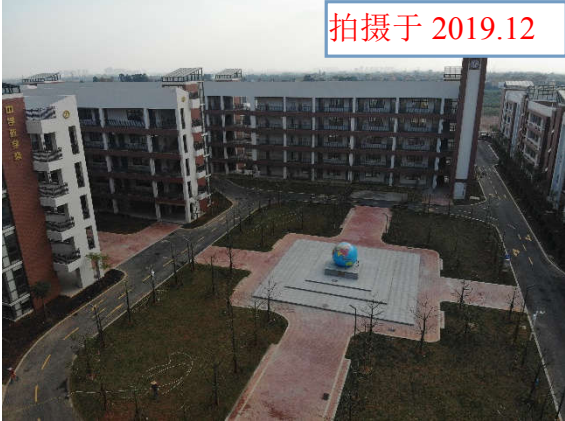
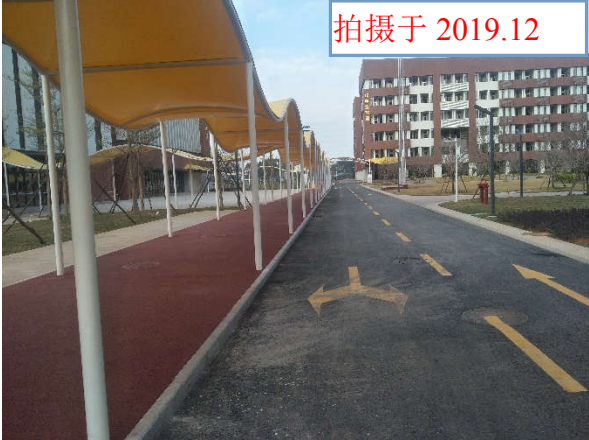
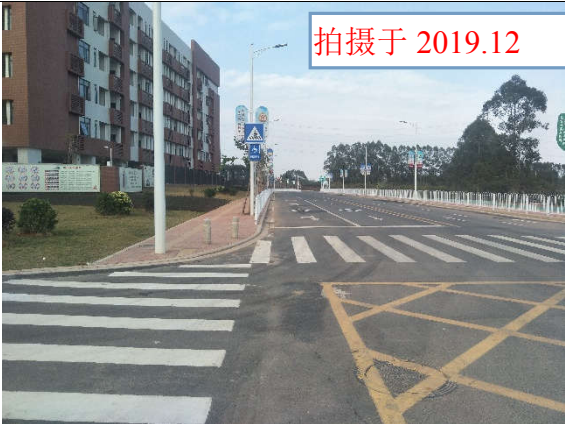
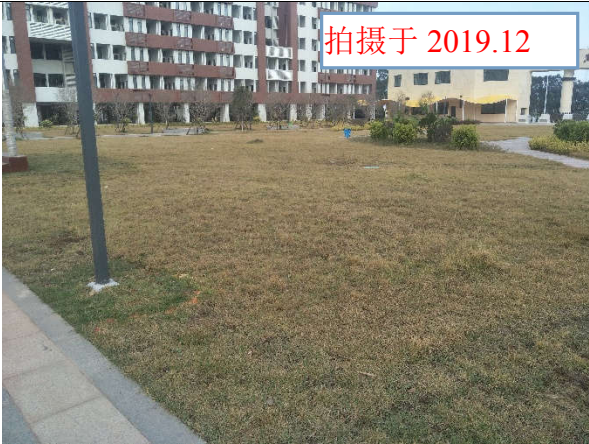
| 图片 | 说明 |
|---|---|
| <p>地点：项目区内</p> <p>调查时间：2019 年 12 月</p> <p>现场情况：全部完工，排水措施、绿化措施完成，植物生长良好。</p> | |
