增城区中新镇坑背电排站重建工程

# 水土保持设施验收报告

建设单位：广州市增城区中新镇人民政府

编制单位：广东河海工程咨询有限公司

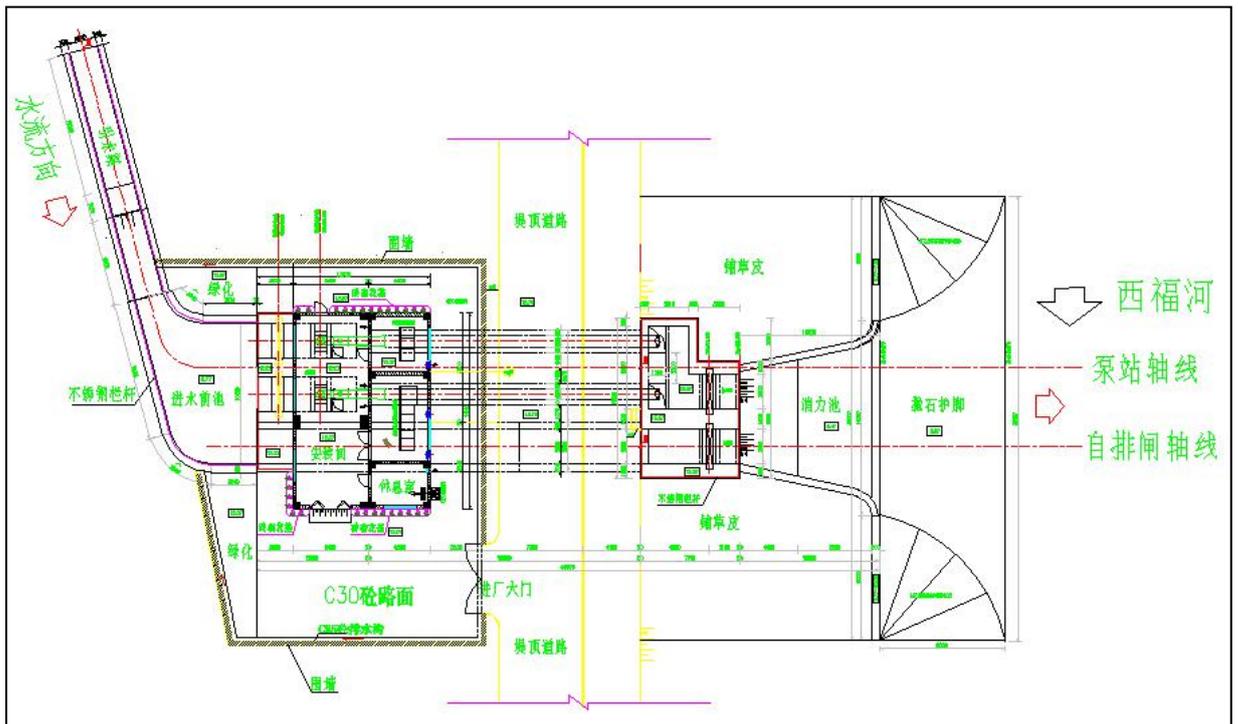
图 1-2 工程平面布置图

坑背电排站由进水渠、前池、检修闸、主泵房、安装间、副厂房、防洪闸、自排闸等建筑物组成。

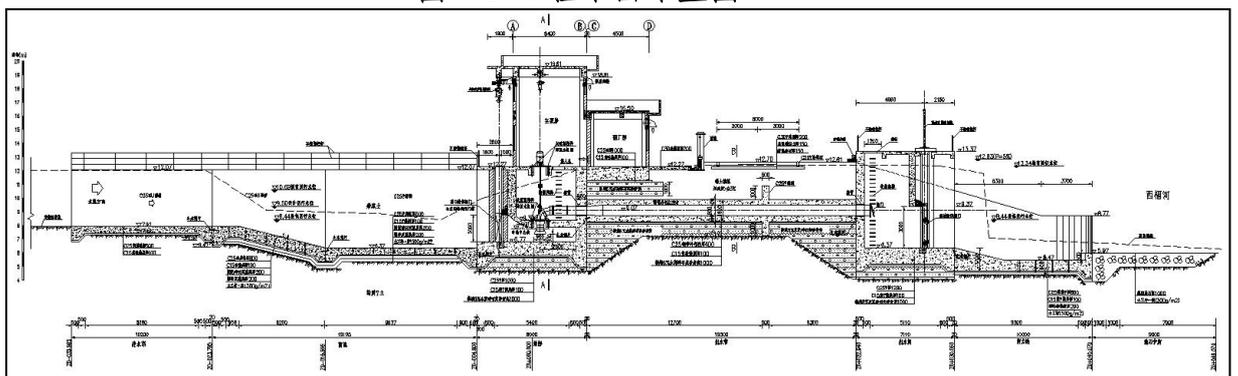
图 1-3 泵站纵剖面图

泵房采用湿室型泵房。主泵房顺水流向分两个部分，前部为事故检修闸门段，长 2.6m，宽 7.9m，底板高程 6.77m，分 2 孔，单孔净宽 2.5m；闸墩顶高程为 12.27m，中墩宽 1.3m，边墩宽 0.8m。事故检修闸门采用 2×50kN 悬挂式移动启闭机。后部为主厂房，长 5.4m，宽 7.9m，内装 2 台单机流量为 1.28m<sup>3</sup>/s 的水泵，机组间距 3.8m。主厂房地面高程为 12.27m，厂内装有 5t 的电动葫芦起重。泵安装间位于主泵房左侧，长 8.0m，宽 5.4m，副厂房位于主泵房下游，长 14.16m，宽 4.5m。

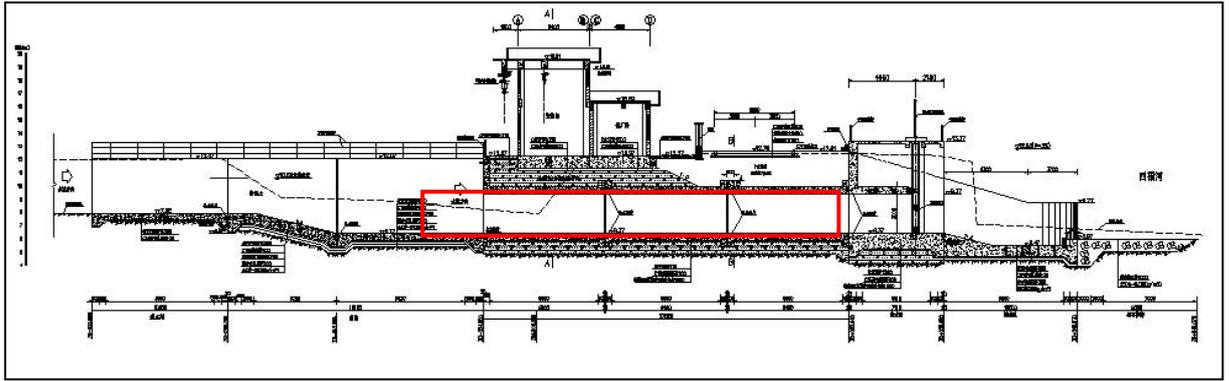
图 1-4 自排闸纵剖面图

出口事故防洪闸门右边设自排闸，当外江水位较低能够开闸自排，自排闸上游设箱涵与进水渠相接，涵底板高程为 6.37m，箱涵为 1 孔，孔口净尺寸为 2.5m×3.0m（净宽×净高），壁厚 0.4m。闸室共 1 孔，闸单孔尺寸 2.5m×3.0m（净宽×净高），闸门由闭式直推启闭机启闭，底板高程为 6.37m，检修平台高程为 13.37m，出口设 10m 消力池与西福河相接。

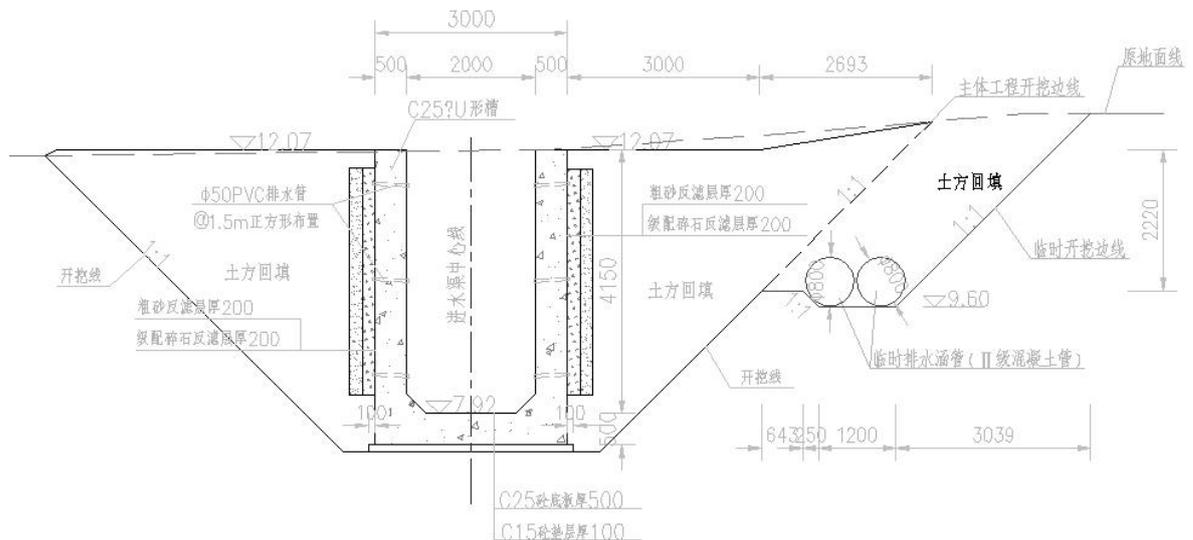
图 1-5 进水渠横断面图

坑背电排站进水渠轴线沿现状箱涵轴线布置，断面结构采用 U 型槽型式，平段长度 10.20m，渠底高程为 7.92m，渠顶高程按泵站厂区地面高程确定为 12.07m，进水渠平段以 1:4 的斜坡与前池顺接。

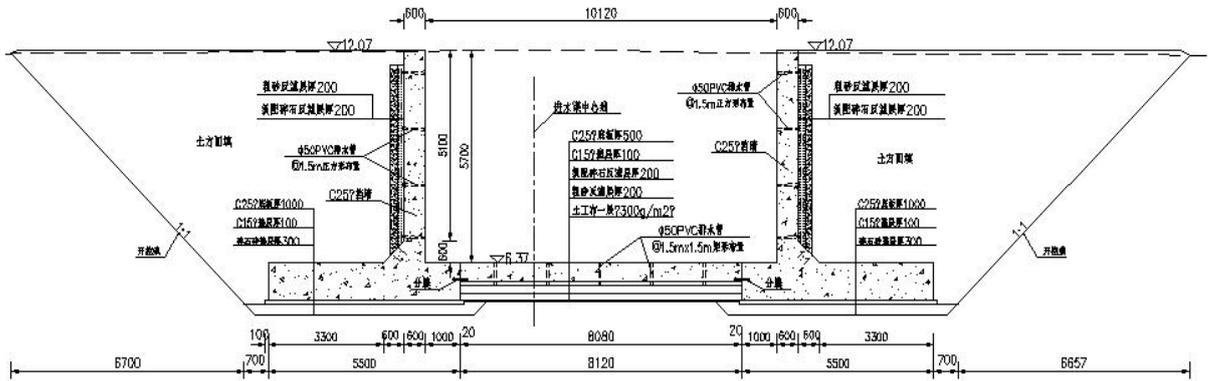
图 1-6 前池横断面图

泵站前池平面为矩形，底板采用 0.5m 厚 C25 砼底板，两侧采用 C25 砼悬臂挡墙结构，池底高程 6.37m，以 1:4 的斜坡与进水渠相接，填土高程为 12.07m。设计水位下，前池容积大于 40 倍的设计流量，满足泵站设计规范要求。

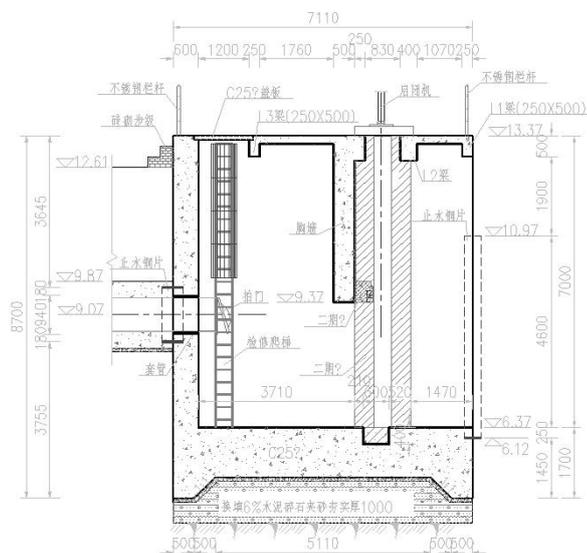
图 1-8 防洪闸剖面图

泵站出水流道采用内径为 $\phi 800$ mm 钢管，壁厚为 10mm，共 2 条，钢管外包 390mm 厚混凝土，出口设拍门。在拍门出口下游侧设事故防洪闸门，当拍门不能正常工作及洪水期时下闸挡水。闸室共 1 孔，闸单孔尺寸 2.5m×3.0m（净宽×净高，闸门由闭式直推

启闭机启闭，底板高程为 6.37m，检修平台高程为 13.37m，出口设 10m 消力池与西福河相接。

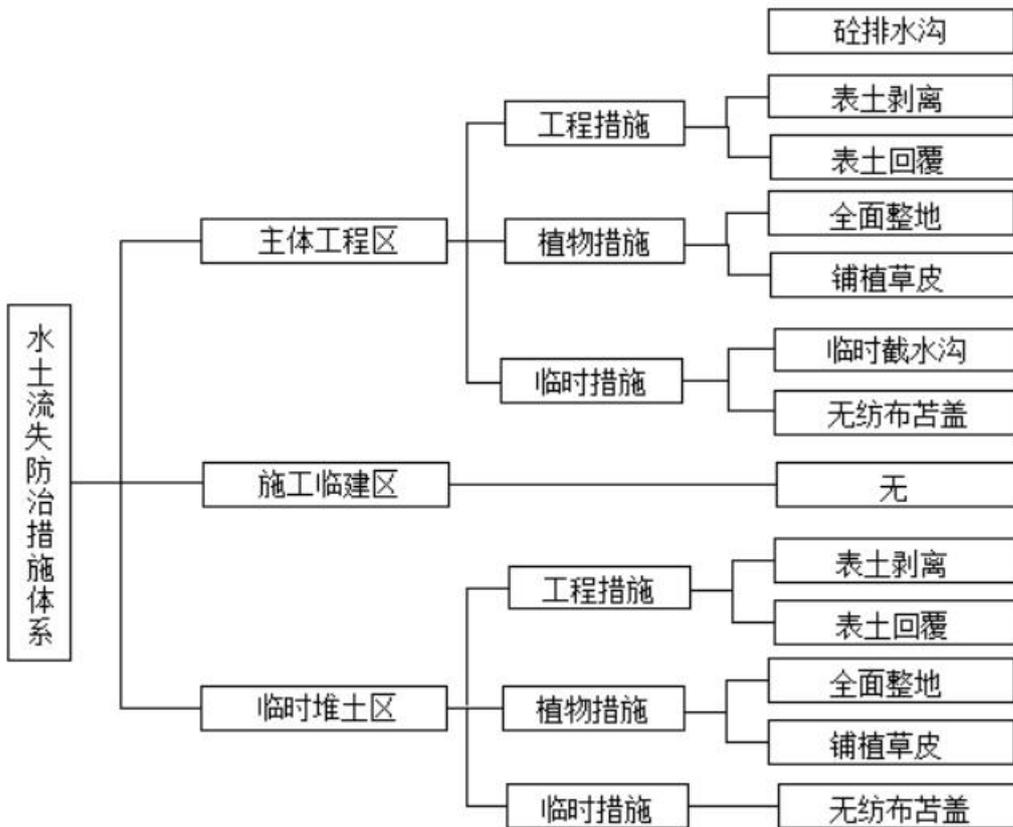
图 3-1 水土流失防治体系框图

项目区在建设期间布设了临时排水沟等。区内设计了砼排水沟，并设计了绿化。实际的水土流失防治体系见下图。

水土保持措施体系变化分析如下：与水土保持方案中的水土保持措施体系对比，未布设临时拦挡和沉沙池措施，尽可能的增加了铺草皮，其余措施基本相同，较好的完成了水土保持方案中所设计的措施，满足水土保持防治要求，有效的降低了水土流失的发生。

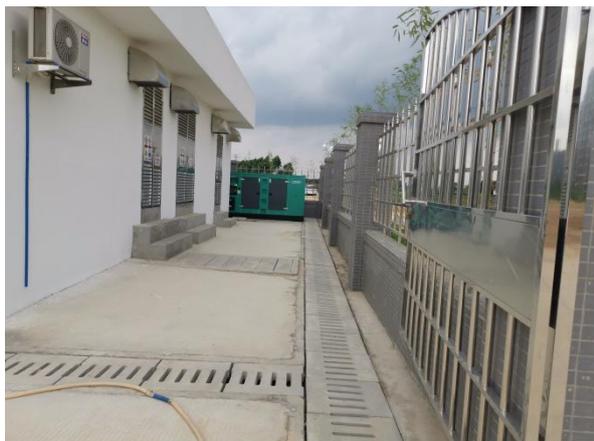
项目已实施的主要水保工程措施情况如下：主体建设了砼排水沟79m，表土剥离0.36hm<sup>2</sup>，表土回覆0.36hm<sup>2</sup>。

图 1 主体工程区排水沟现状

- (1) 加强和完善水土保持工程相关资料的归档、管理，用以准备验收核查。
- (2) 定时清理疏通排水管沟等，进行维护，保证设施水土保持功能的正常发挥。
- (3) 对已经布设的水土保持工程措施、植物措施的抚育管理、维护，避免人为破坏，若出现部分生长不良或枯萎的植物，及时补种植物，并加强管理使其充分发挥水土保持防护作用。

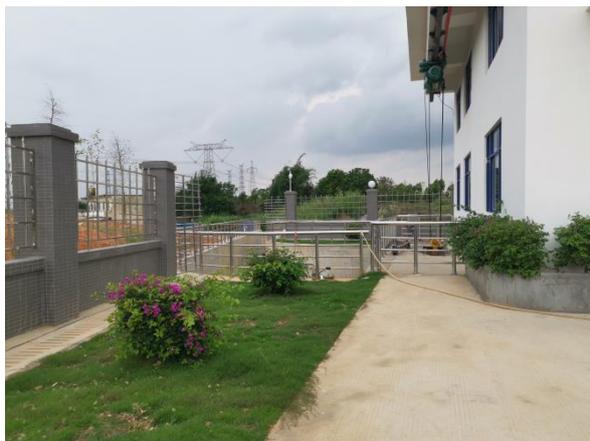
项目实施的植物措施有铺植草皮0.26hm<sup>2</sup>，全面整地0.26hm<sup>2</sup>。经项目验收组现场查勘和图纸核对，建设区域内按照规划设计对相应绿化区域实施了景观绿化，绿化效果较好，现场不存在裸露地表及水土流失现象。

图 2 主体工程区绿化现状

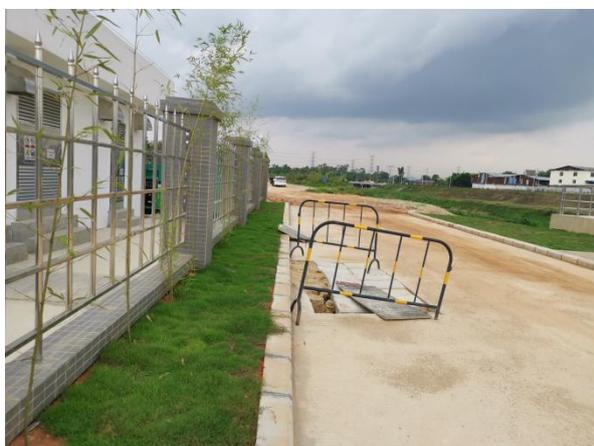
图 3 主体工程区道路现状

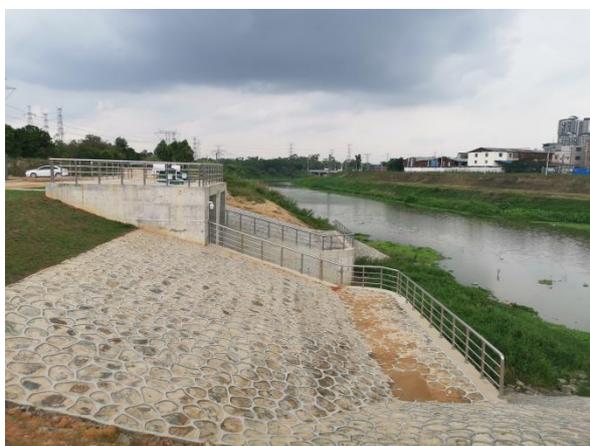
图 4 主体工程区北侧现状

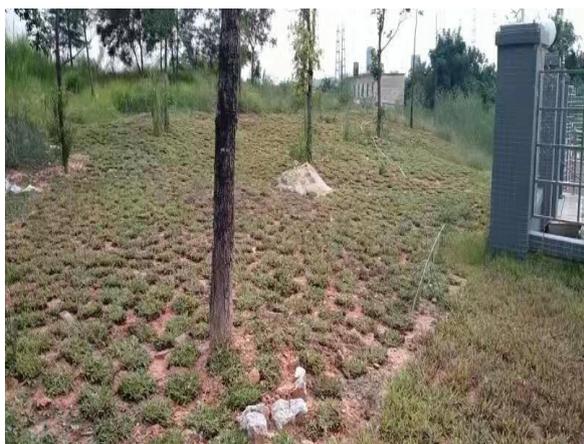
图 5 临时堆土区绿化现状 1

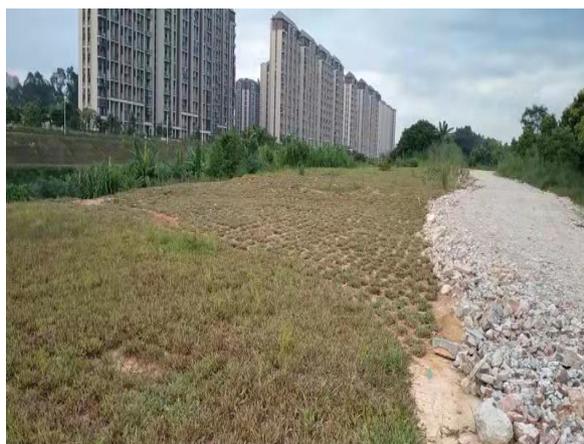
图 6 临时堆土区绿化现状 2
