敏捷·动漫国际商业综合楼基建工程

水土保持设施验收报告

建设单位:广州市番禺区高桥街广发建筑材料营业部

编制单位:广东河海工程咨询有限公司

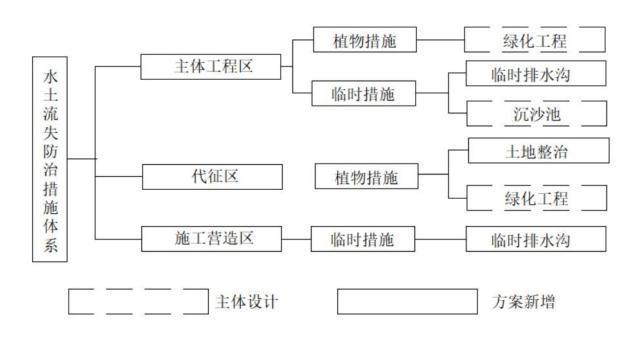
图 3-1 水土流失防治体系框图

项目区在建设期间布设了临时排水沟、沉沙池以及绿化工程等。区内雨污分流排水体制,雨水最终接驳迎星东路下敷设的市政管网。实际的水土流失防治体系见下图。
