江福路（夏花三路—广花二路）项目

水土保持设施验收报告

建设单位： 广州市白云区建设工程管理中心

编制单位： 广东河海工程咨询有限公司

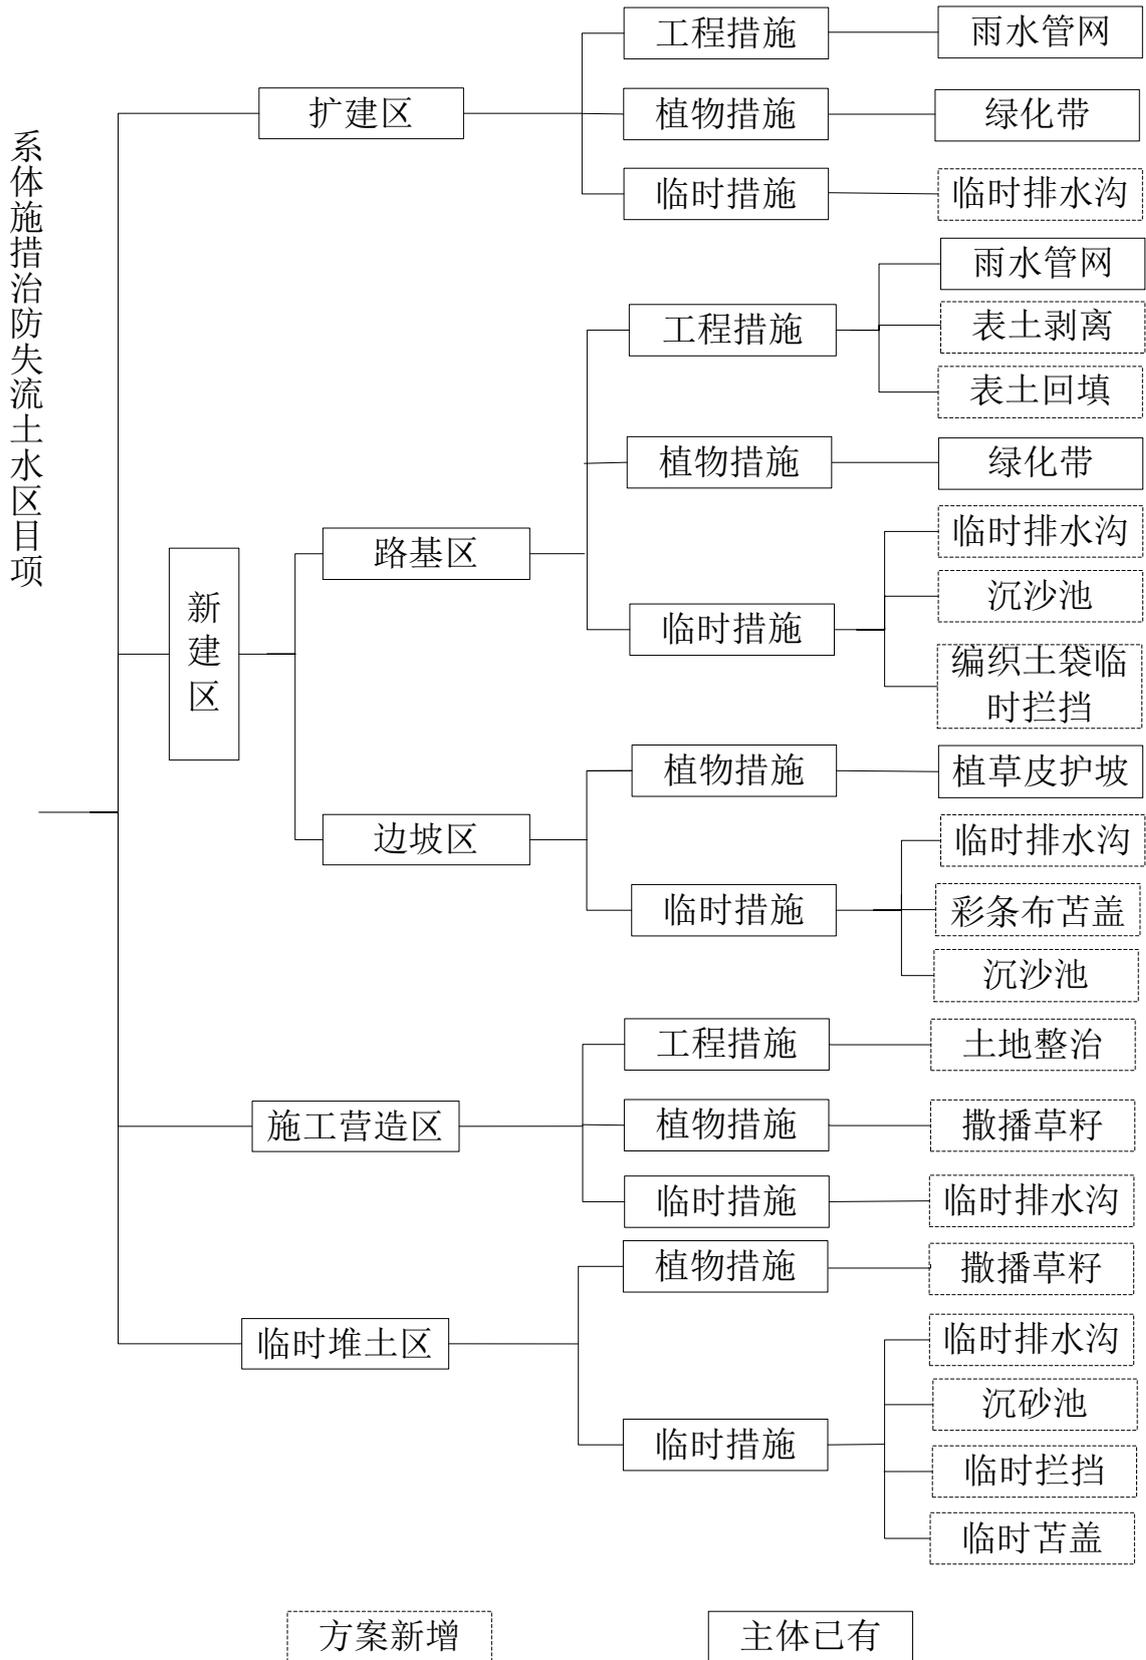
图 3-1 各区水土流失防治措施布置框图

水保方案根据工程布局，方案设计的措施既有利于工程正常运行，又有效的控制了工程防治责任范围内的水土流失。

表 3-4 水土保持措施方案与实际完成汇总表

项目分区		防治措施监测结果		单位	方案设计	实际完成
扩建区		工程措施	雨水管网	m	2436	2436
		植物措施	绿化带	hm ²	0.32	0.32
		临时措施	临时排水沟	m	1600	1600
新建区	路基区	工程措施	表土剥离	hm ²	0.54	0.54
			表土回填	万 m ³	0.16	0.16
		植物措施	绿化带	hm ²	0.37	0.37
			临时措施	临时排水沟	m	184
		沉沙池		座	1	1
		临时拦挡		m	1426	1426
	边坡区	临时措施	临时苫盖	m ²	-	2000
			临时排水沟	m	1400	/
			沉沙池	座	2	/
施工营造区		工程措施	土地整治	hm ²	0.15	/
		植物措施	撒播草籽	hm ²	0.15	/
		临时措施	临时排水沟	m	120	/
临时堆土区		植物措施	撒播草籽	hm ²	0.2	/
		临时措施	沉沙池	座	1	/
			临时排水沟	m	183	/
			临时苫盖	m ²	2000	/
			临时拦挡	m	163	/
